Documentazione fotografica

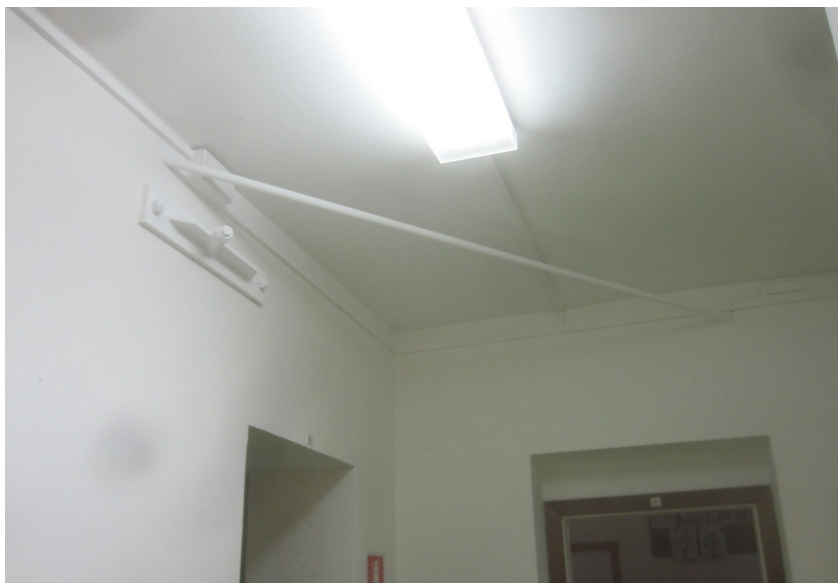
Miglioramento sismico: cordolo tirante in acciaio di estradosso
