Provincia di Ancona

S.P. 424 "PERGOLESE"

Sopralluogo Gruppo di Lavoro Regione Marche

Scheda tecnico - Amministrativa

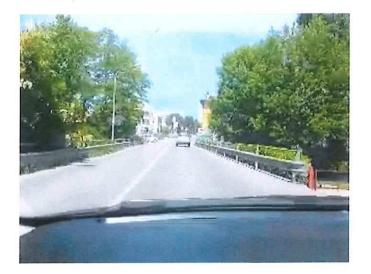
01 - Km 05+555 SP 424 - PONTE Frazione Ponte ...

La strada si presenta in gran parte in condizioni sufficienti in quanto il manto stradale risulta datato e con qualche lesione longitudinale e trasversale.

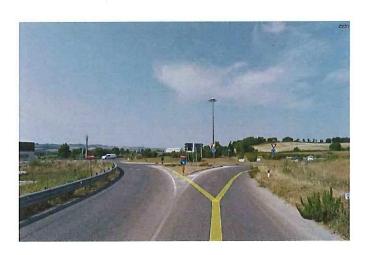
03 - Km 08+350 Rotatoria.jpg

Sul tracciato stradale insiste una rotatoria al Km 08+350 circa con torre faro, gestita dalla Provincia di Ancona.

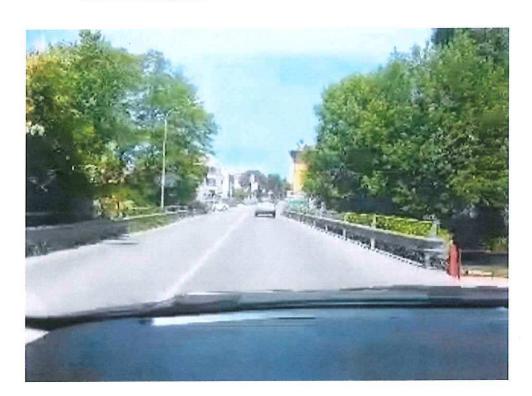
NOTE: Considerata la presenza della fitta vegetazione al momento del sopralluogo, non è stato possibile verificare lo stato di conservazione delle strutture.

Progr. Iniz.	Estensione	Tipo struttura interferita	Larghezza carreggiata (m)	
05+559	8.70	Torrente	6.59
