VALUTAZIONE DELLA VULNERABILITA' SISMICA DI EDIFICI DI PROPRIETA' REGIONALE

*Casi particolari relativi alle scelte di modellazione ed alle
interpretazioni dei risultati finali dell'analisi sismica*

VOLUME 1

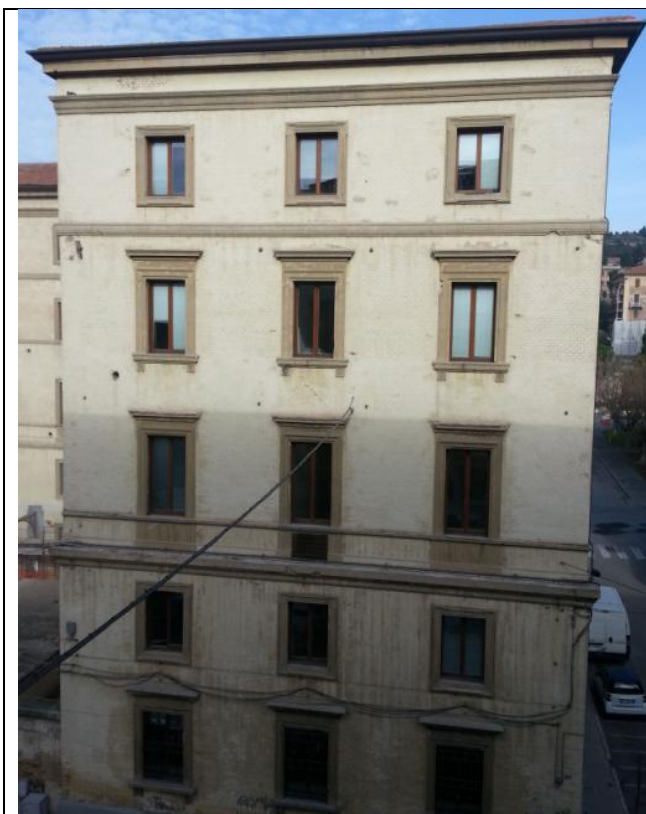
Figura 7 - Parte di facciata - visione della testa dei bulloni del capochiave presente sotto un primo strato di mattoncini

Sia catene che cuciture metalliche sono visibili in alcuni punti perché lo strato superficiale di laterizio che le ricopriva è saltato per via della corrosione che interessa le armature in corrispondenza delle parti terminali più esterne; benché dal punto di vista manutentivo si consigli di adottare opportune opere di risanamento delle barre, dal punto di vista dell'efficacia del loro contributo antisismico alla "legatura" delle murature, si ritiene che ancora allo stato attuale, questo non sia compromesso.

E' ovvio però che alla lunga, se la corrosione dovesse ancora proseguire e coinvolgere in maniera importante le barre anche nei tratti immersi nella muratura, ci potrebbe essere un serio rischio di compromissione dell'efficacia della cucitura.

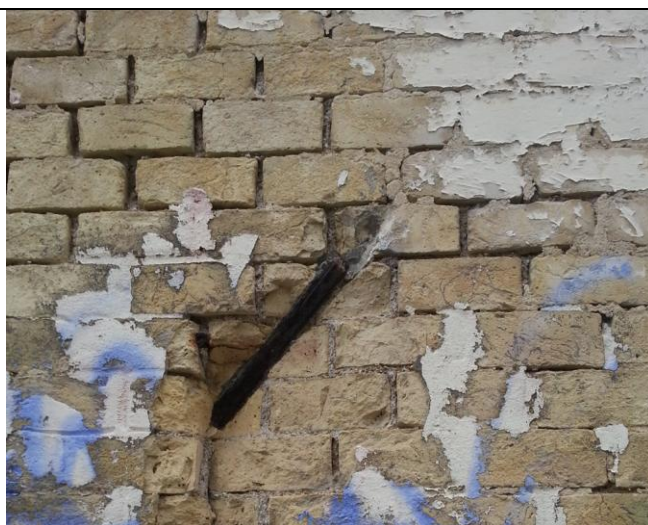
Figura 8 - Cuciture armate in corrispondenza di un martello murario (vista esterna)

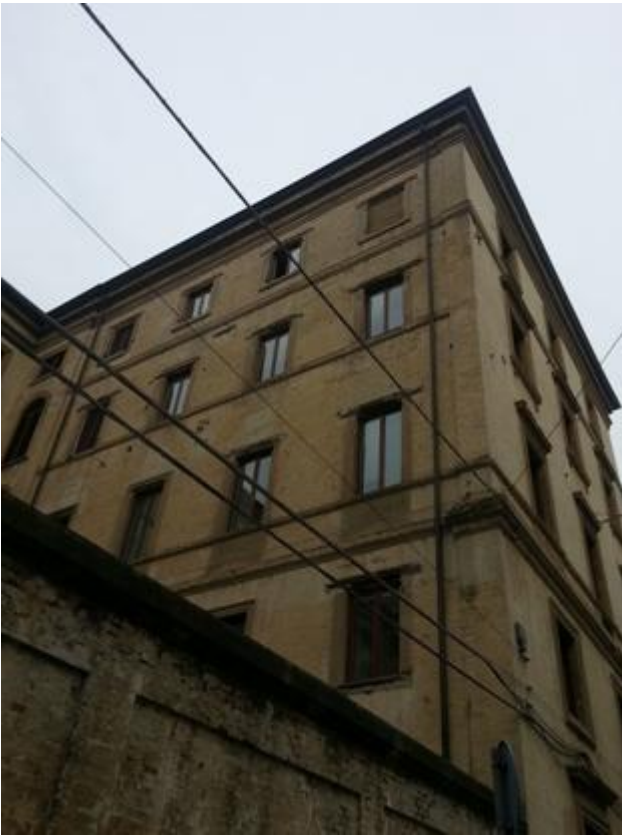
Anche molti architravi in c.a., risultano ammalorati; benché nei calcoli, a vantaggio di sicurezza, questi siano stati considerati non efficienti (fasce murarie incernierate agli estremi), si suggerisce di provvedere ad

Figura 9 - Architravi ammalorati

opere di risanamento degli stessi, opere che possono certamente essere utili all'aumento delle risorse globali dell'edificio.

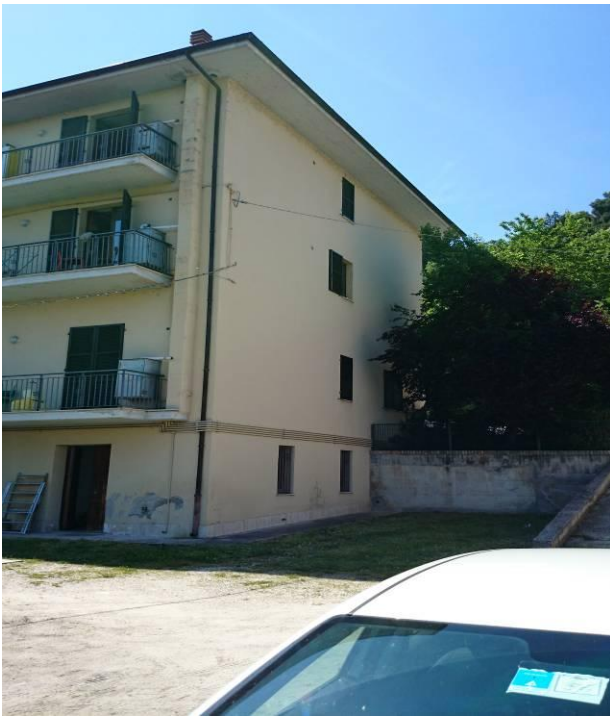
Figura 21 - Fronte laterale con visibile muro di contenimento

In corrispondenza del fronte laterale sx, visto da tergo, è presente un muro di contenimento terra alto circa 2 metri.

Non si hanno informazioni sul grado di connessione tra muro e struttura, ma presumibilmente le strutture sono solo addossate, non essendoci di fatto collegamento strutturale.

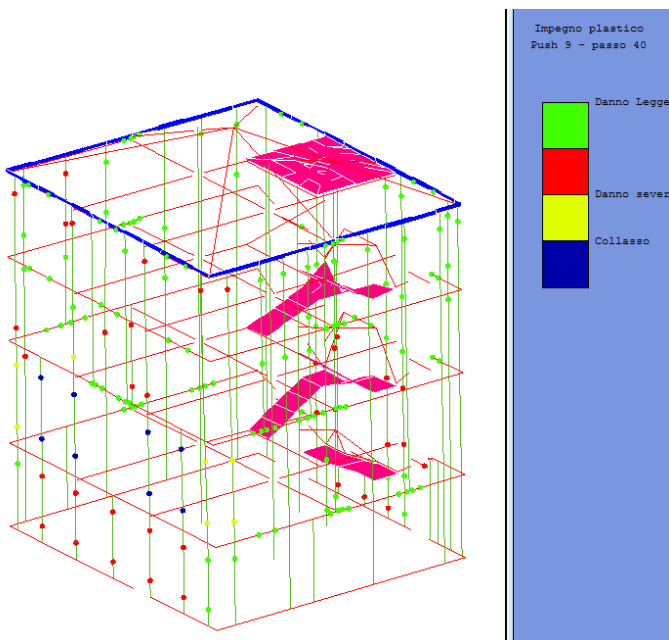
Figura 38

Il push più gravoso è diretto nella direzione X, per cui è lecito aspettarsi che i setti maggiormente cementati siano proprio quelli che hanno maggior rigidità secondo questa direttrice.

A conferma delle considerazioni fatte poc’anzi, questi setti sono i più lontani dal nucleo ascensore e risultano soggetti

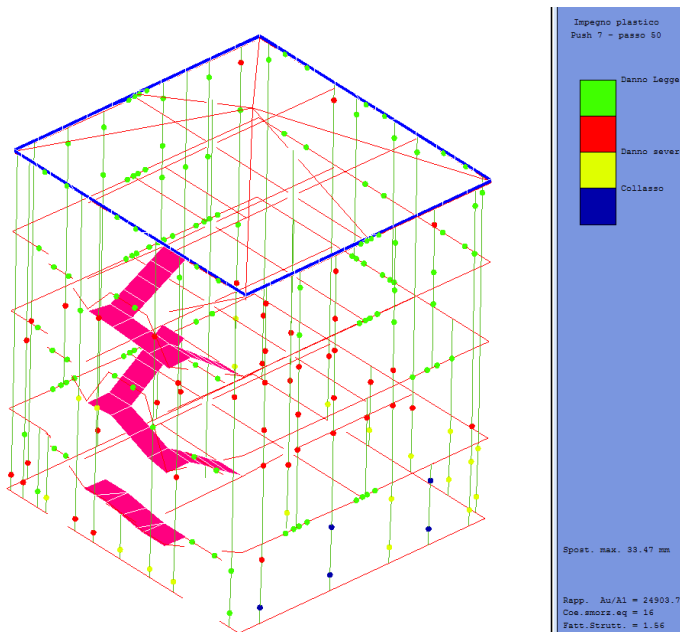
Figura 39

Nella direzione Y le prime carenze si riscontrano in corrispondenza dei setti murari posti alla sinistra rispetto al portone principale di ingresso.
