VALUTAZIONE DELLA VULNERABILITA' SISMICA DI EDIFICI DI PROPRIETA' REGIONALE

*Casi particolari relativi alle scelte di modellazione ed alle
interpretazioni dei risultati finali dell'analisi sismica*

VOLUME 2

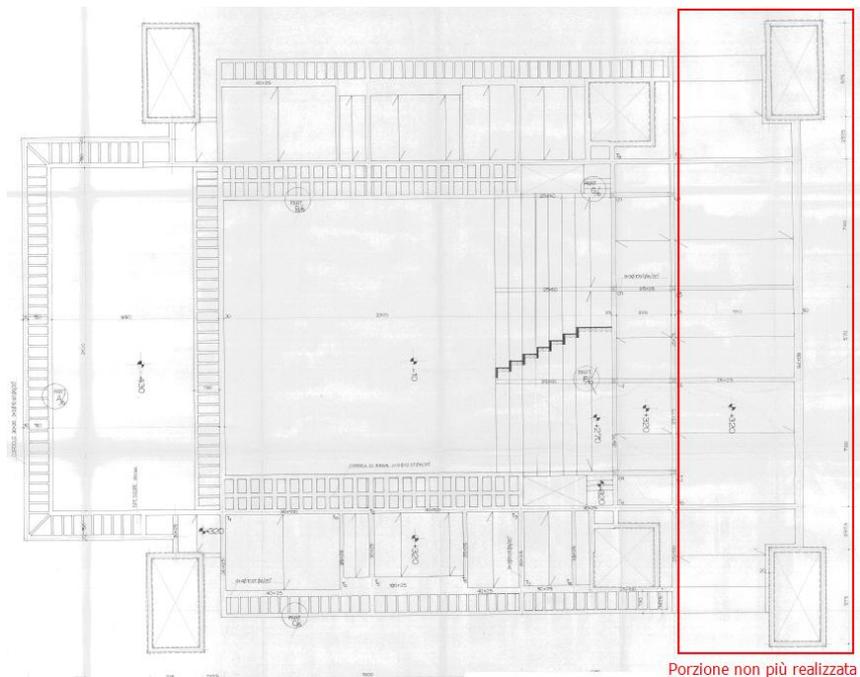
Figura 1 - Carpenteria di progetto originaria

L'originaria documentazione progettuale relativa alle strutture del fabbricato è stata reperita in gran parte, tuttavia mancano le tavole relative ad una variante strutturale avvenuta con tutta probabilità in corso d'opera, che ha previsto l'eliminazione di una porzione di fabbrica, sostituita da un porticato in c.a..

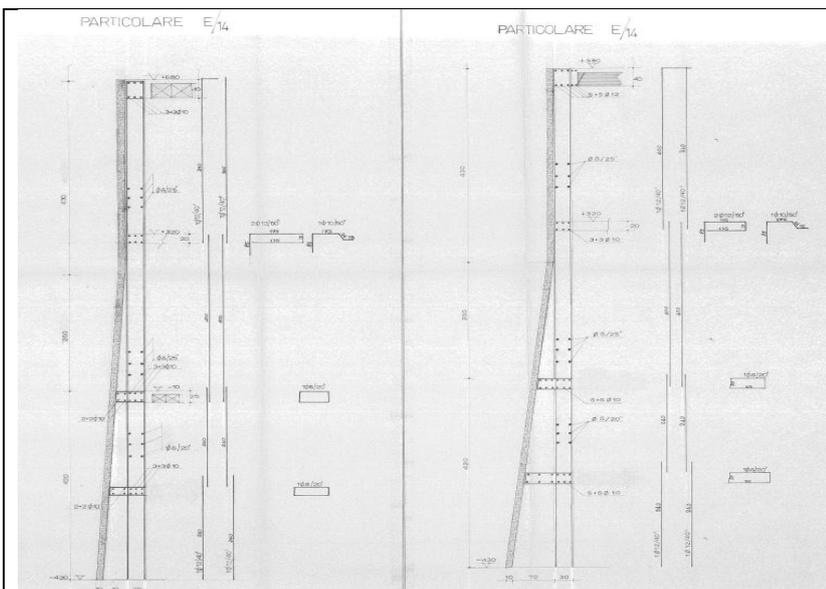
Figura 7

La parete a valle è costituita da un grande setto in cemento armato, munito di contrafforti armati e costole di irrigidimento. Tale parete è rivestita con elementi lapidei naturali dello stesso tipo di quelli che costituiscono le strutture dei vani scala.

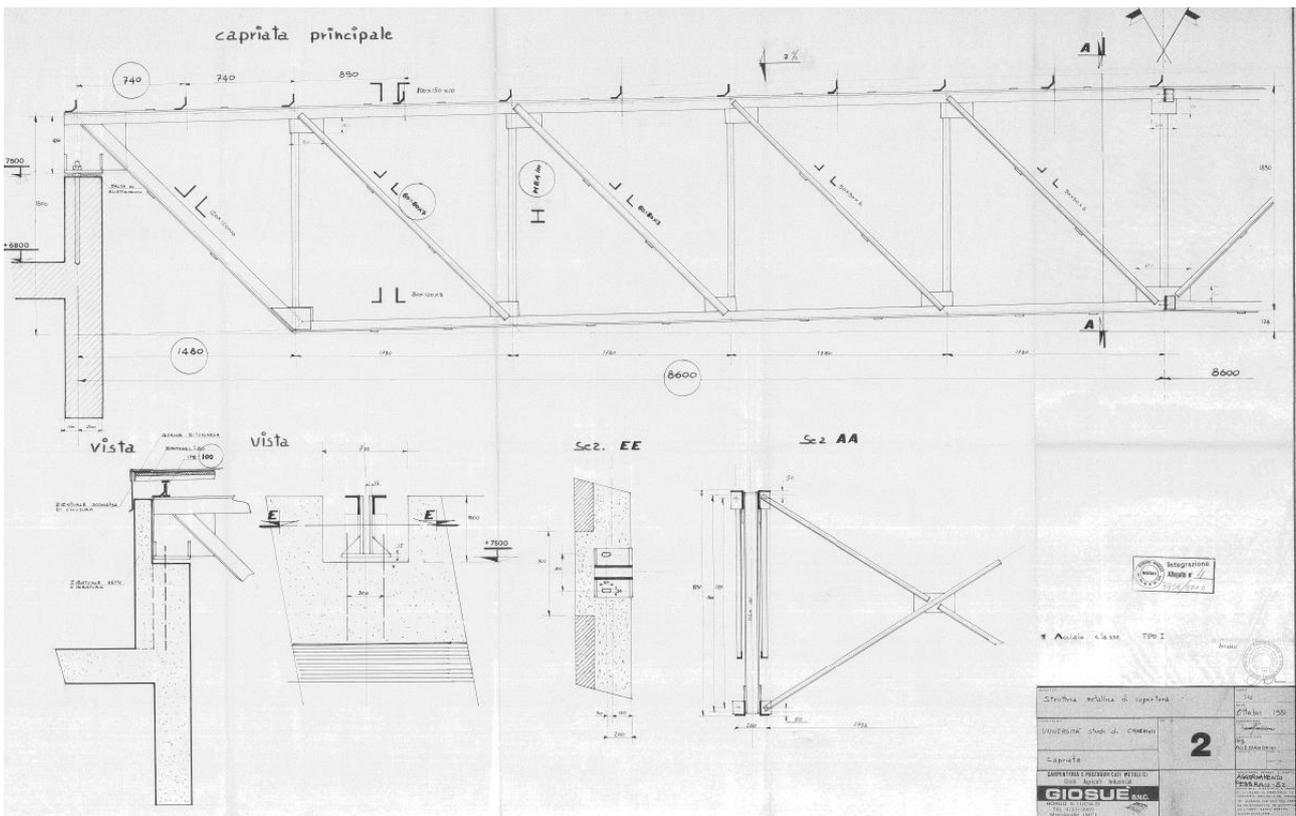
Figura 8 - Particolari della copertura metallica

La copertura centrale, posta sopra le tribune, è in acciaio.

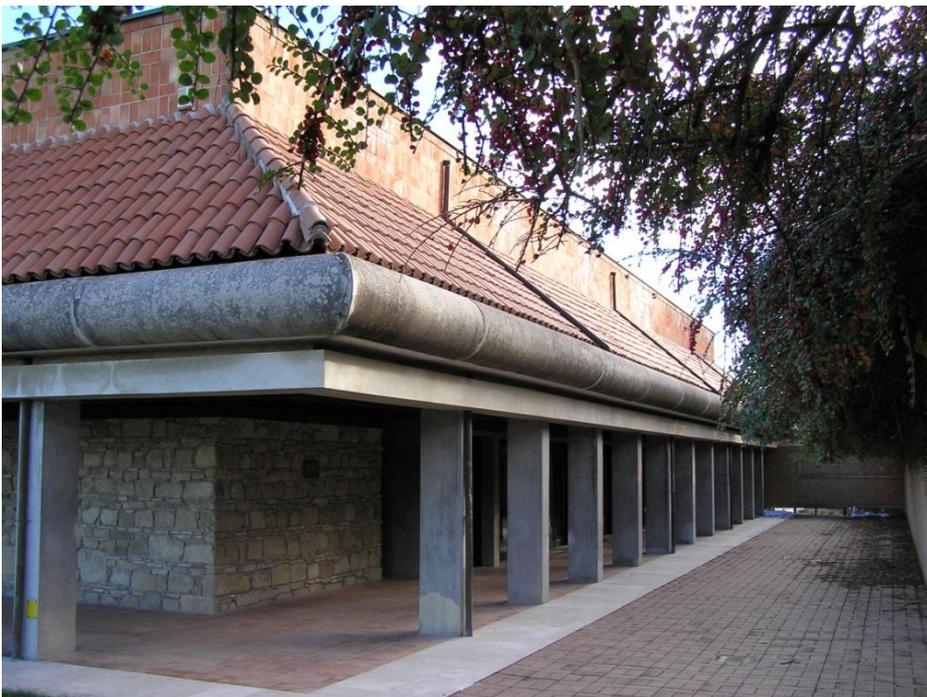
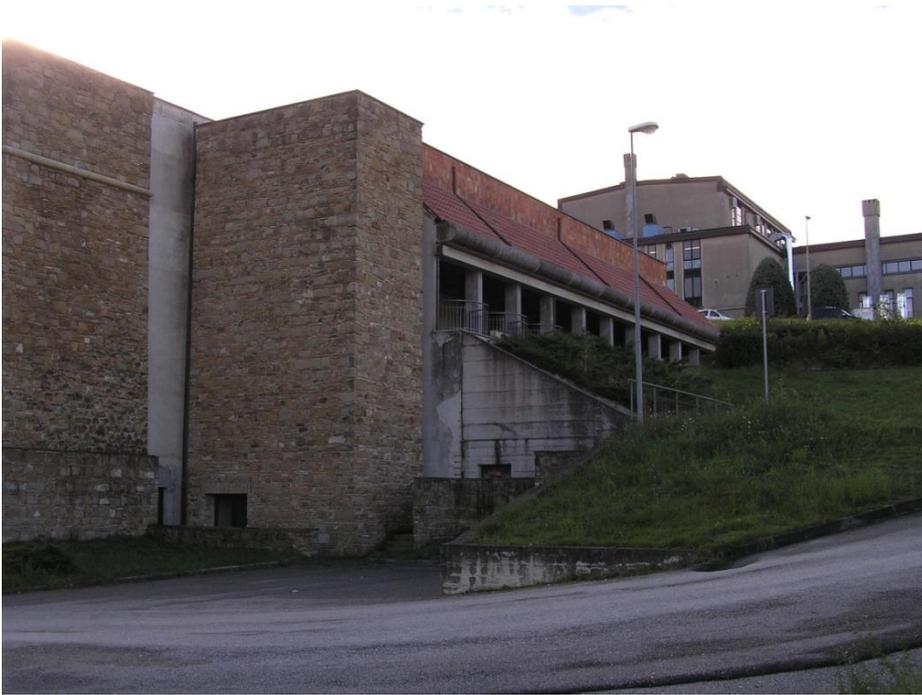
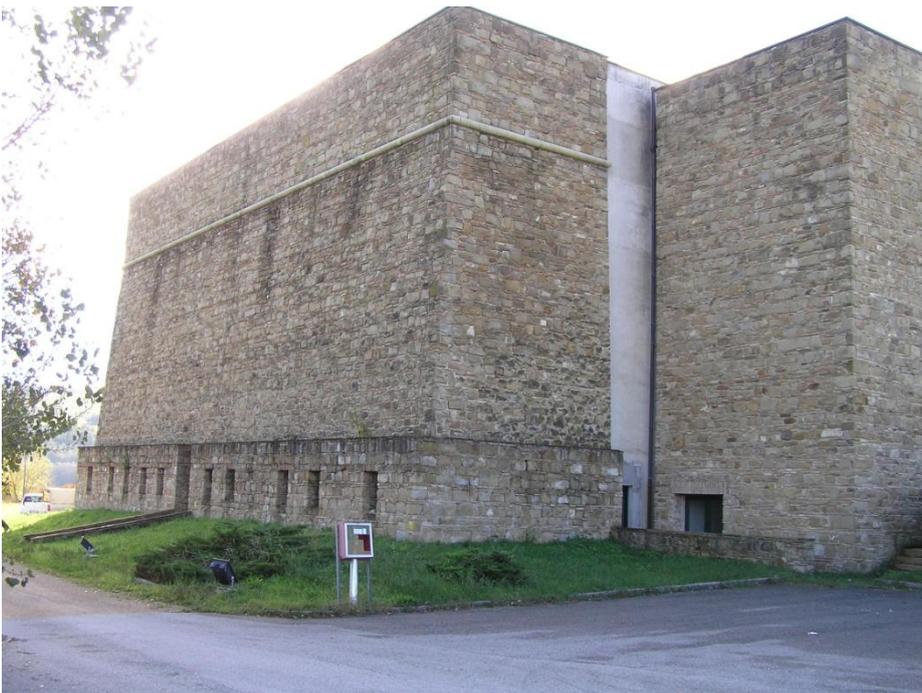
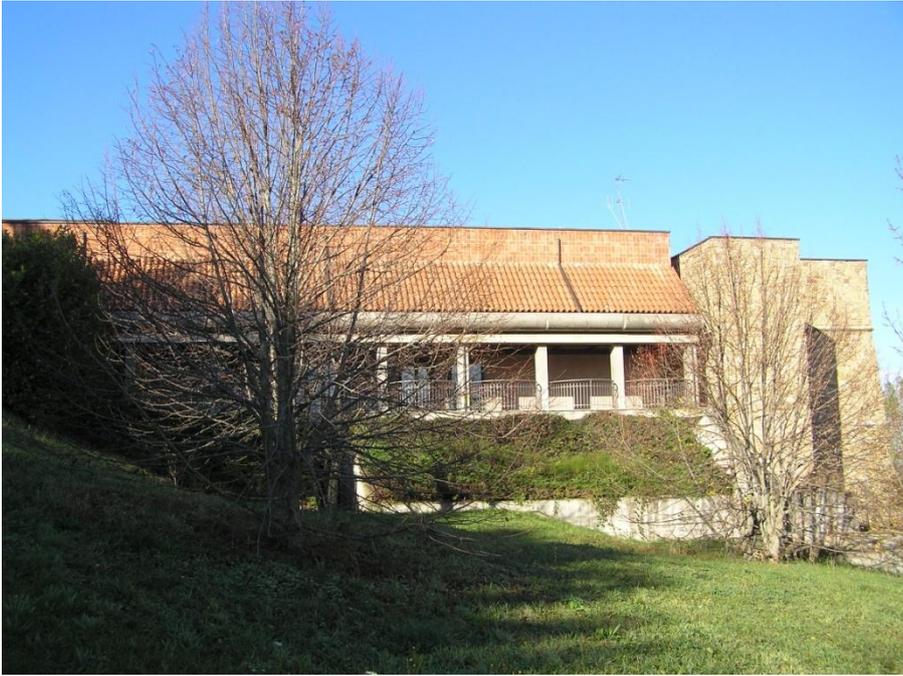
Ad integrazione si riportano una serie di foto esterne.

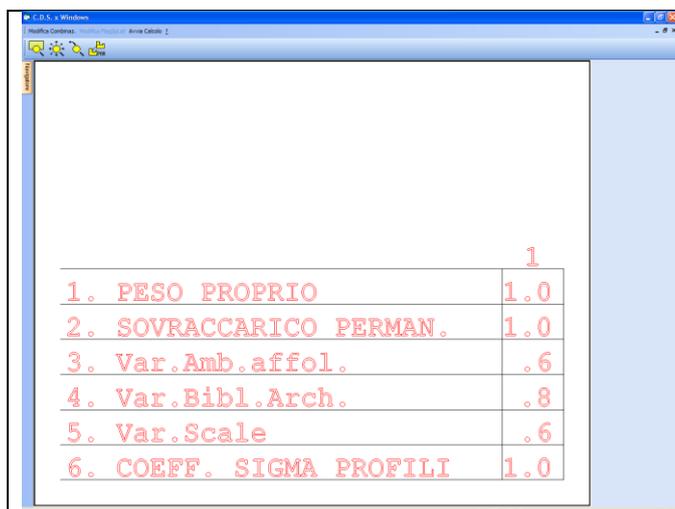
Figura 16

La combinazione di cui si parla è rappresentata nella figura a fianco; come è possibile vedere i permanenti ed il peso proprio sono presi col valore nominale, mentre gli accidentali sono affetti dai coefficienti Ψ_{2j} previsti per l'analisi sismica.

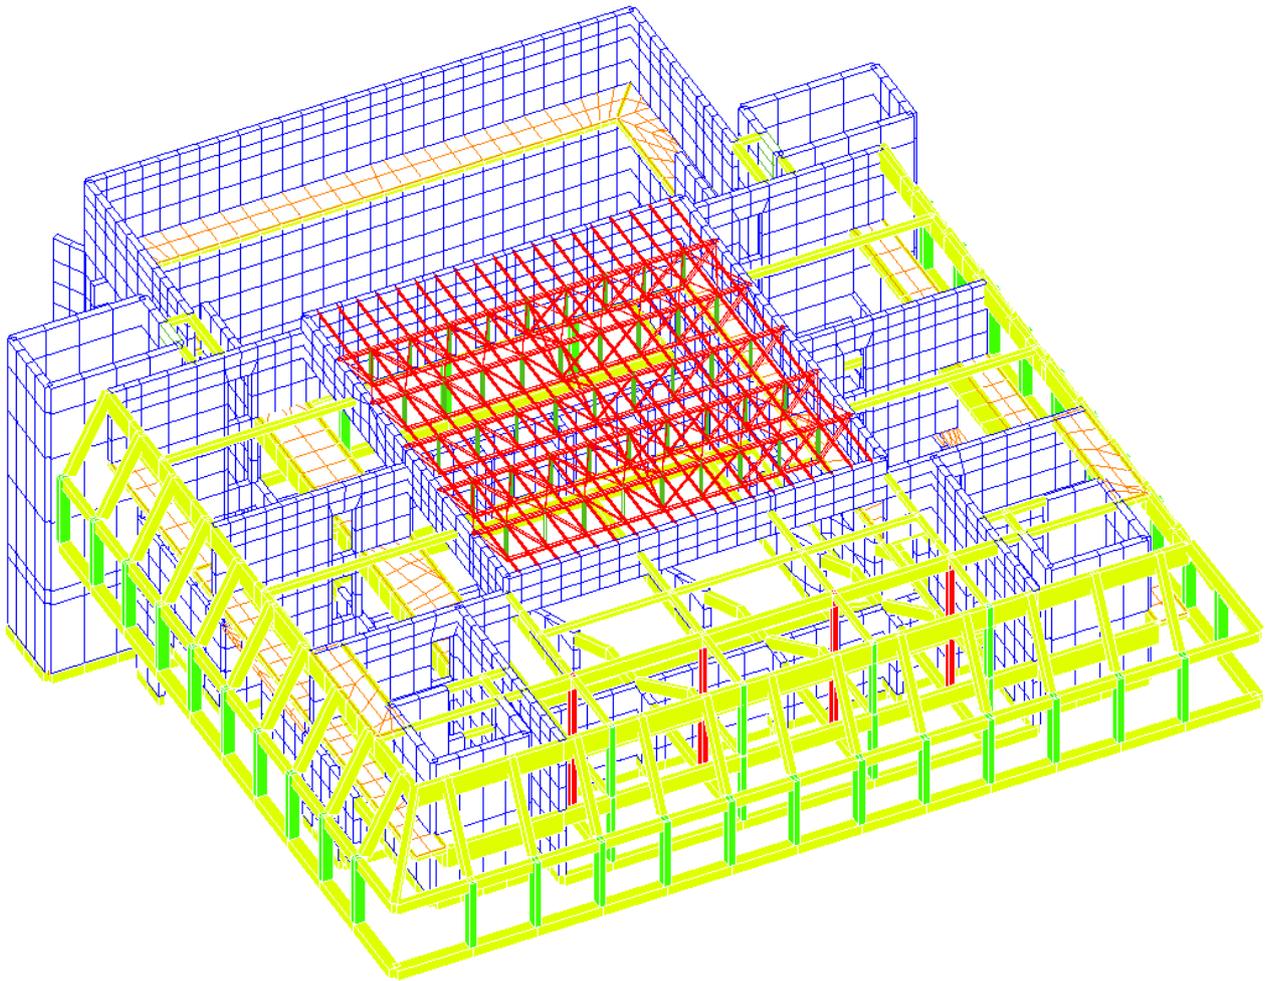
Figura 17 - Verifiche SLE pilastri

La verifica viene condotta controllando che $\sigma_c < 0,45 f_{ck}$, secondo le disposizioni del paragrafo 4.1.2.2.5.1 del DM 14 gennaio 2008.

Come visibile nella seguente figura i pilastri centrali rispetto all'ingresso principale non risultano verificati.

Come si può notare dalla tabella sopra riportata, tutti i pilastri non risultano verificati (confronto tra σ_{lim} e σ_{calc}), e quattro di essi hanno indice di sfruttamento superiore al 90%.

Ciò significa che almeno su questi quattro pilastri le risorse a compressione sono praticamente terminate per il solo effetto dei carichi d'esercizio, per cui qualsiasi ulteriore richiesta di resistenza può non essere adeguatamente soddisfatta.

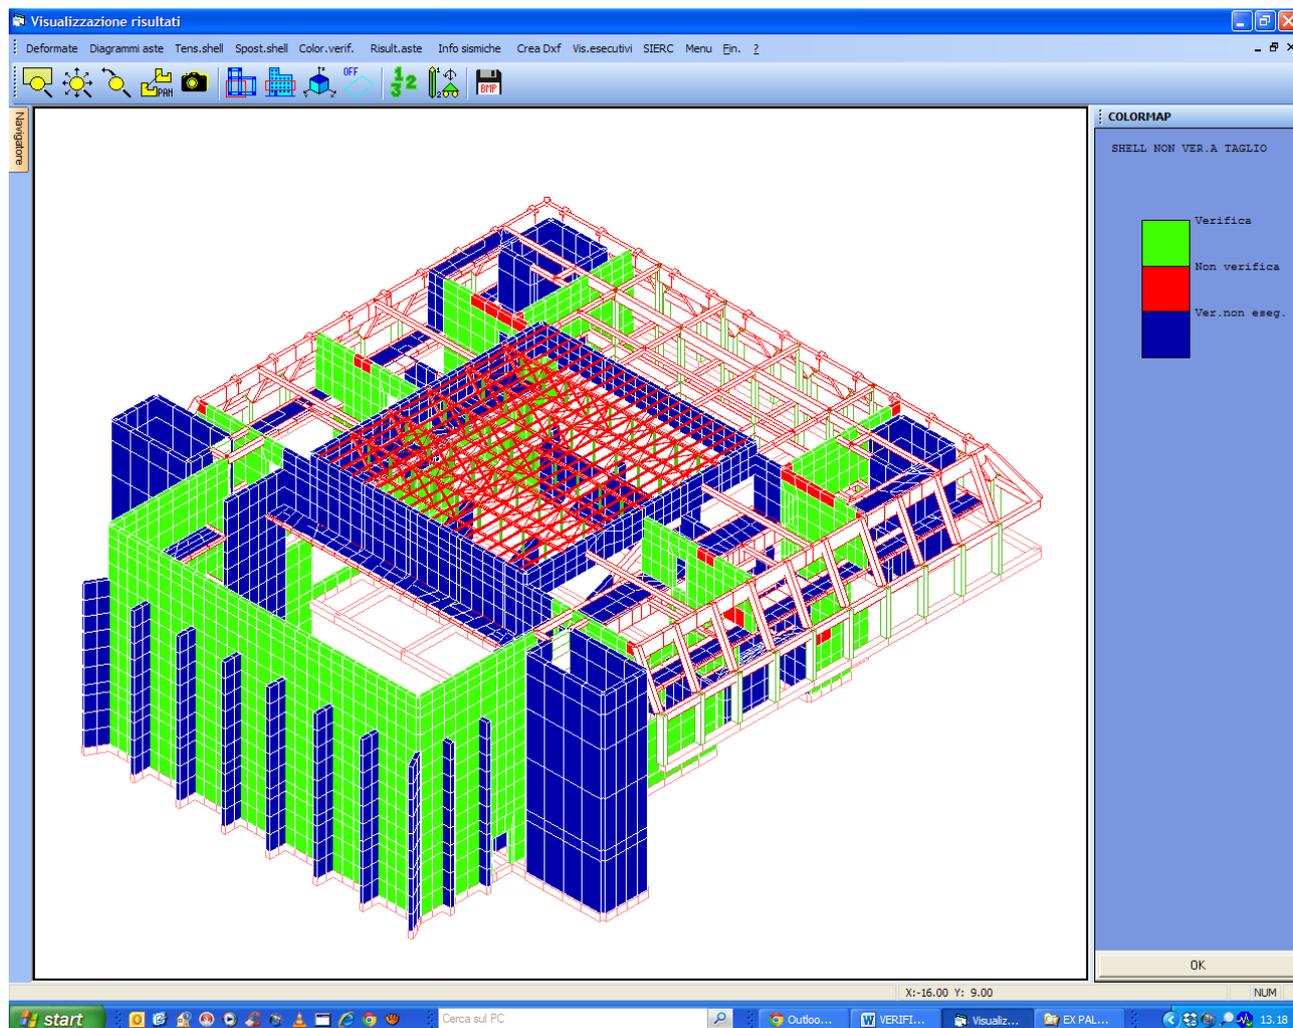
Figura 18 - Verifiche dei setti in c.a.

Nei setti, caratterizzati da una armatura di calcolo pari a 1 f 12 passo 40" ed 1 f 8 passo 25" orizzontale, le verifiche risultano sostanzialmente soddisfatte come mostrato dalla seguente figura.

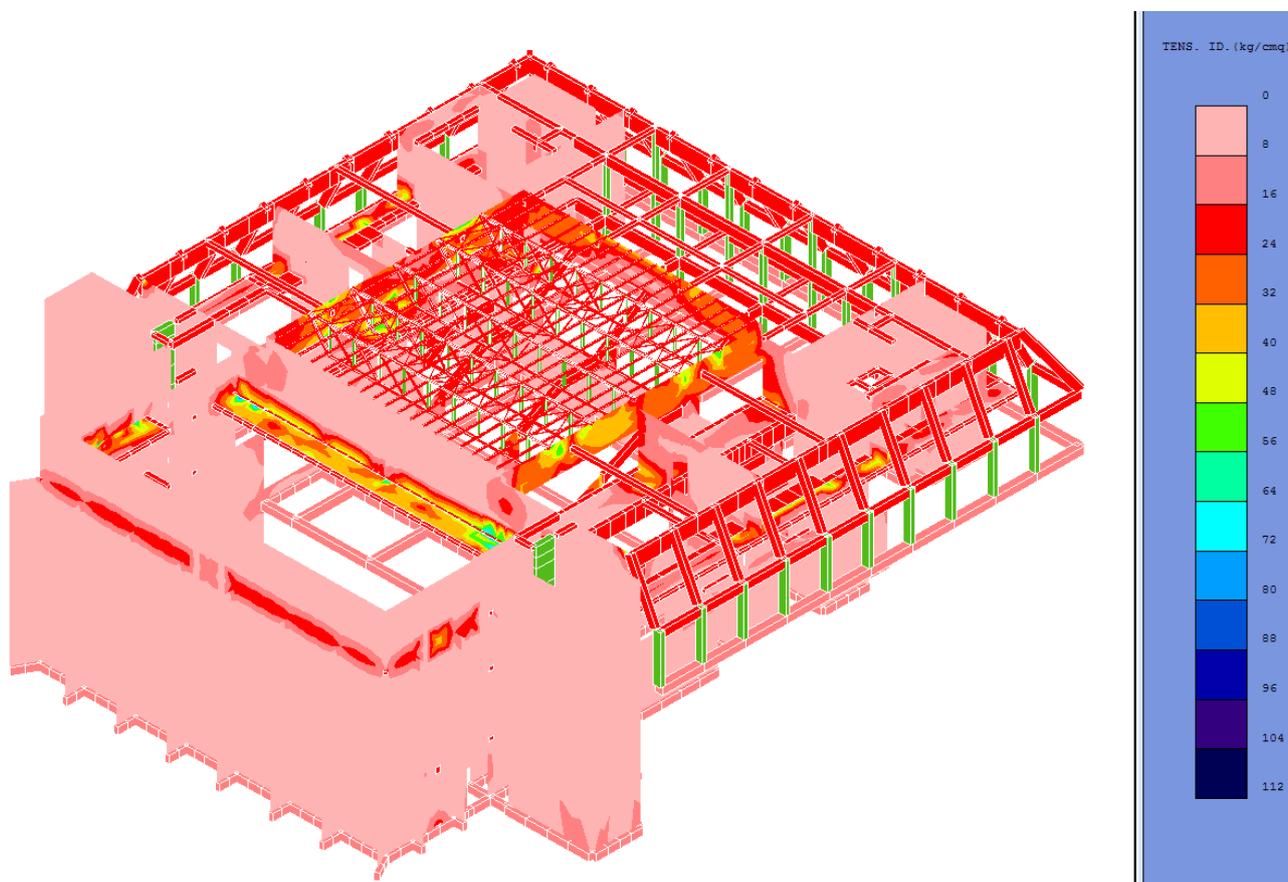
Figura 19 - Tensioni sulle shell

I setti sottoposti a verifica sono quelli principali, quelli secondari come i contrafforti non sono direttamente verificati dal programma, tuttavia il solo controllo delle tensioni sulla shell dimostra che i tassi di lavoro degli elementi è contenuto nelle resistenza a compressione e trazione degli stessi.

Solo localmente alcune verifiche non risultano soddisfatte (porzioni rosse sulle shell in figura 35), tuttavia tenendo conto delle approssimazioni di modello e dell'entità molto contenuta di tali problematiche, si ritiene che nella sostanza le verifiche siano soddisfatte, soprattutto se rapportate con lo stato limite di verifica e controllo della sicurezza (SLV – Salvaguardia della Vita).

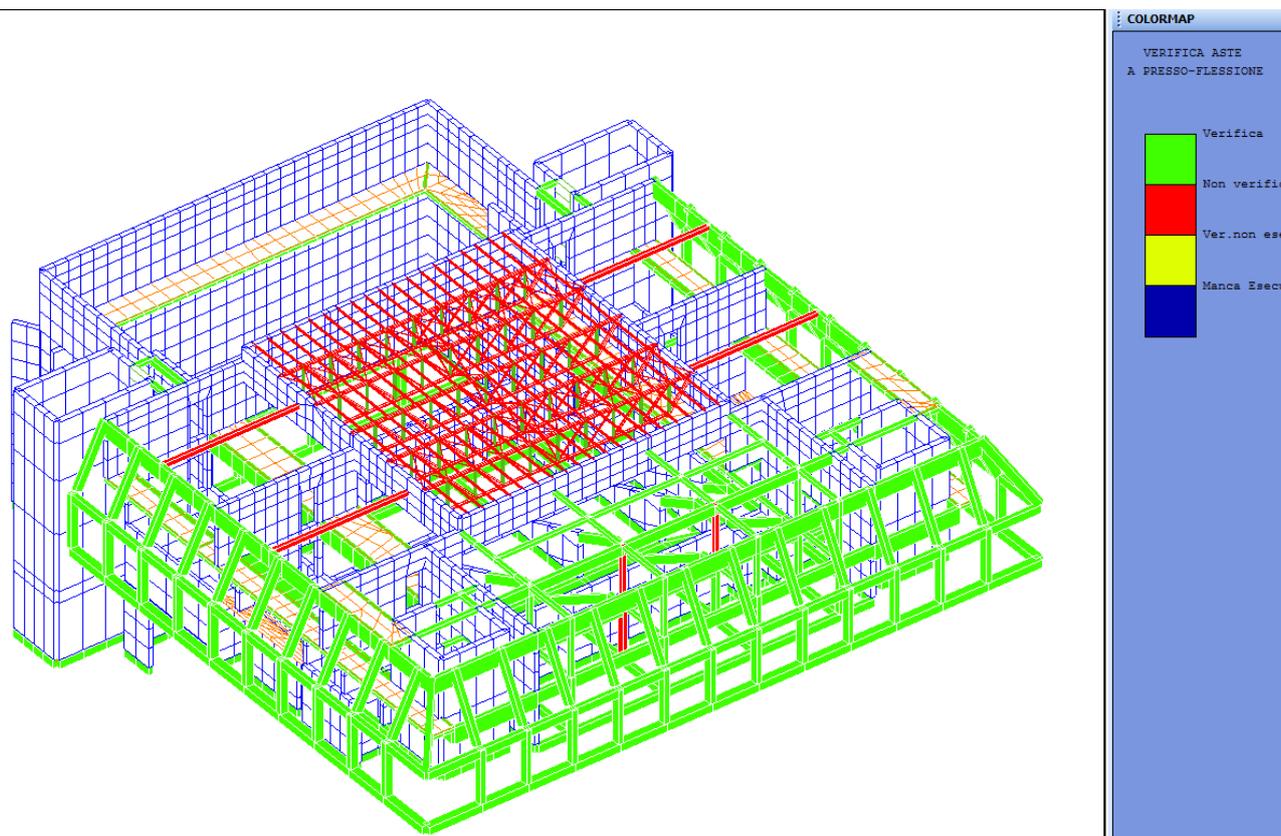
Figura 20 - Verifica a flessione dei pilastri

Per quanto riguarda i pilastri, la verifica in campo lineare mostra un leggero deficit di armatura a flessione in alcuni degli elementi che mostravano delle criticità per carichi d'esercizio (vedi figura 37).

Pur essendo il livello di criticità molto contenuto, combinando i segnali tra SLE e SLU si può dedurre che i pilastri più volte segnalati possano costituire una vulnerabilità certamente localizzata, ma in qualche modo da non trascurare.

Nella sostanza, anche se la vulnerabilità è certamente poco rilevante, si suggerisce di localizzare degli interventi di rinforzo sui pilastri centrali che anche allo SLE non verificano.

Nel caso più sfortunato il rapporto tra questi due valori conduce ad $I_r = 0,820$ circa.

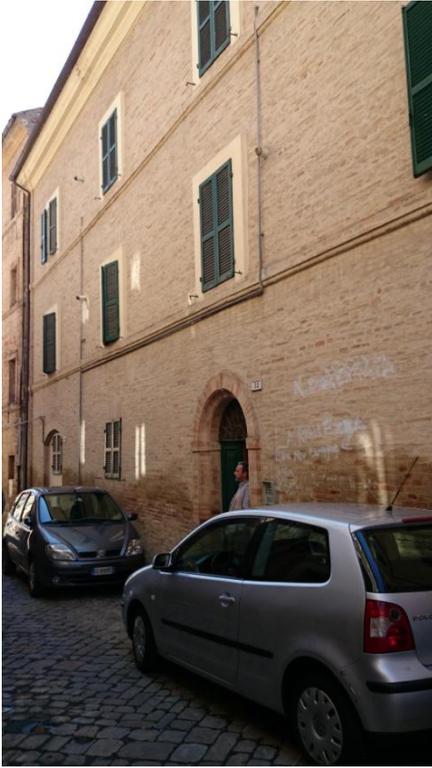
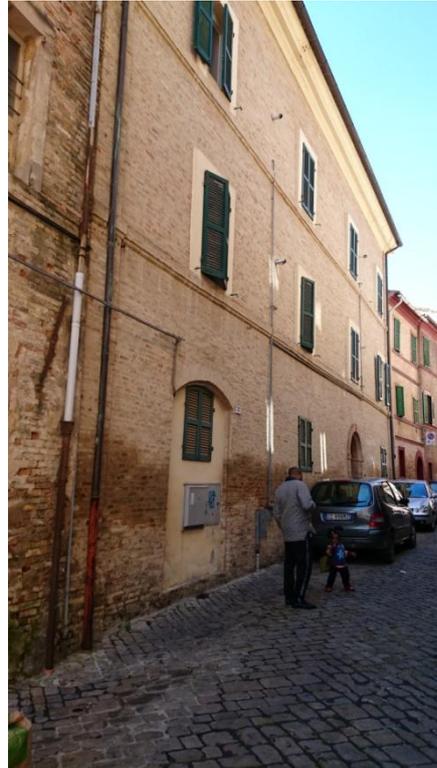
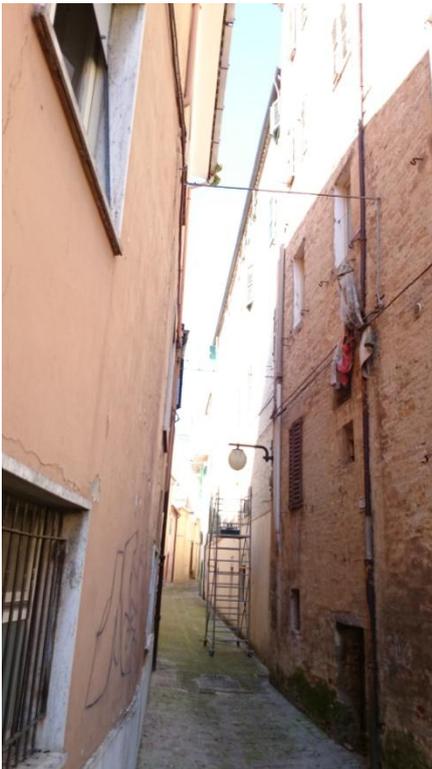
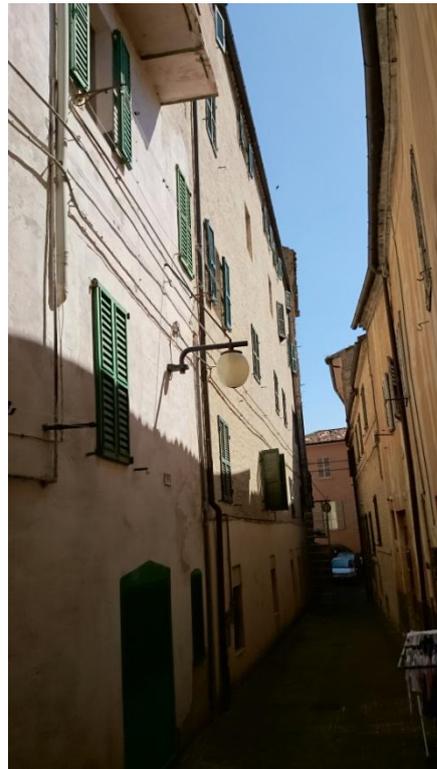
Riportiamo ora una serie di immagini fotografiche catturate recentemente:

Si notano una serie di trasformazioni sulle bucatore presenti, soprattutto nel fronte prospiciente vicolo San Carlo.

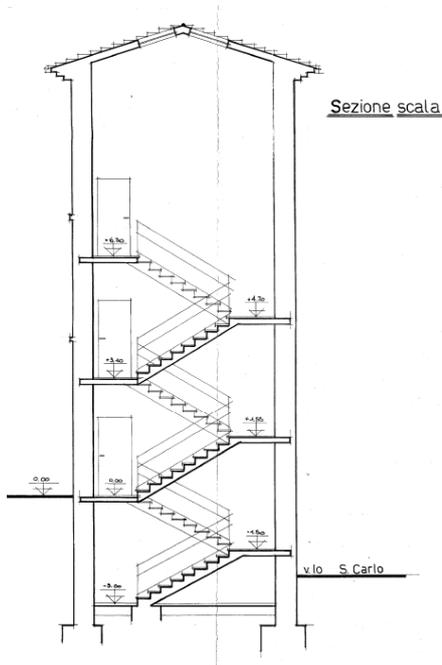
Figura 31 - Sezione nuova scala

Particolarmente rilevante la modifica dell'allineamento delle aperture che si trovavano sul vecchio vano scala: sono state portate allo stesso livello delle altre e spostate per motivi legati alle nuove funzionalità.

In effetti la visione della sezione nello stato di progetto e la vista delle nuove carpenterie mostrano che non sono presenti finestre nell'area di ingombro del vano scala.

Laddove nella figura sopra si riporta la dicitura "finestra tamponata" si intende una finestra "cieca" che però ai fini del calcolo è considerata "aperta", quindi una bucatura a tutti gli effetti.

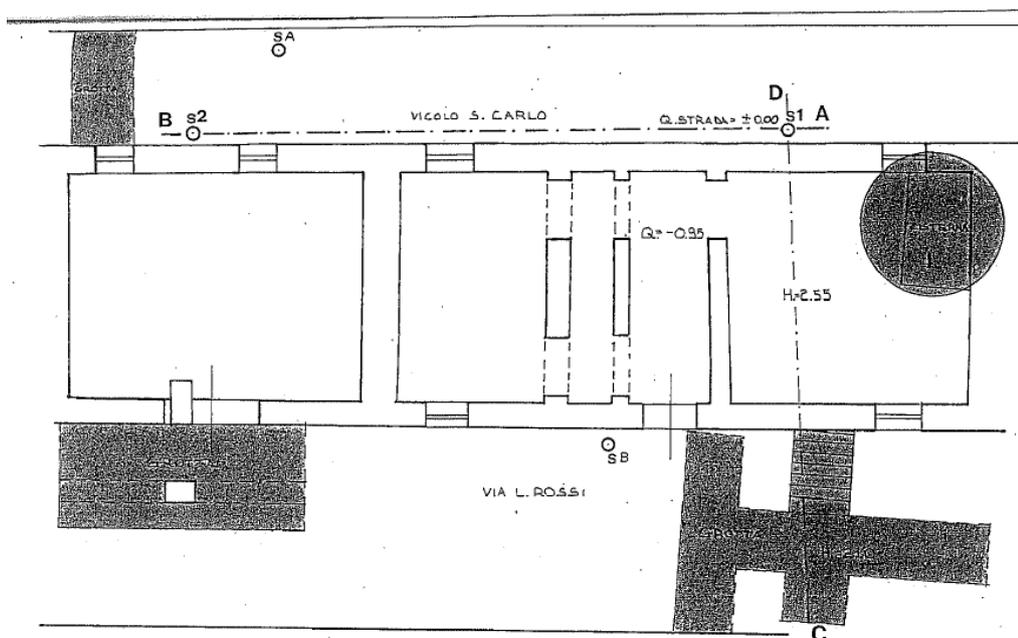
Figura 32 - Grotte, cavità e cisterna nel sottosuolo

A livello di sottosuolo l'edificio si trova in una zona dove sono presenti grotte, cavità ed una cisterna, ma solo quest'ultima interferisce direttamente con l'ingombro del fabbricato.

Di quanto presente in fondazione (grotte, cavità, pozzi, ecc...) non si è tenuto conto nel modello perché la loro collocazione è tale da far ritenere non significativa la loro influenza sul comportamento generale della unità oggetto di valutazione.

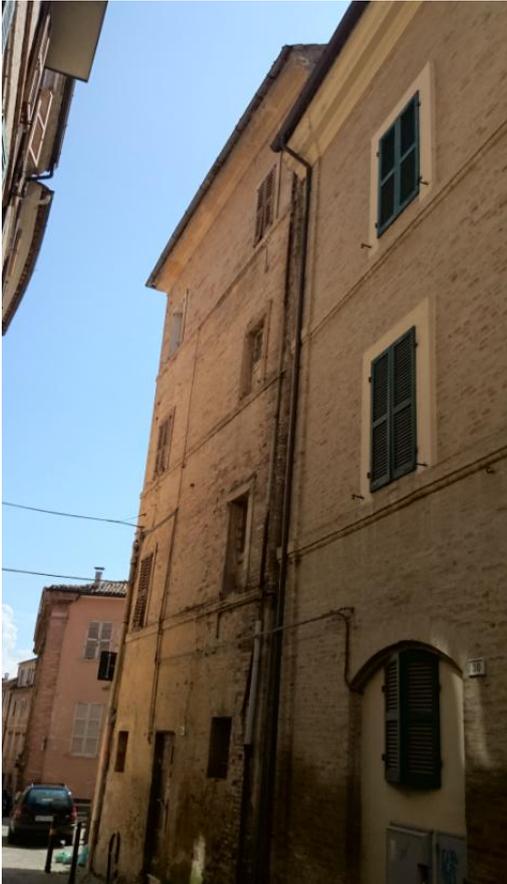
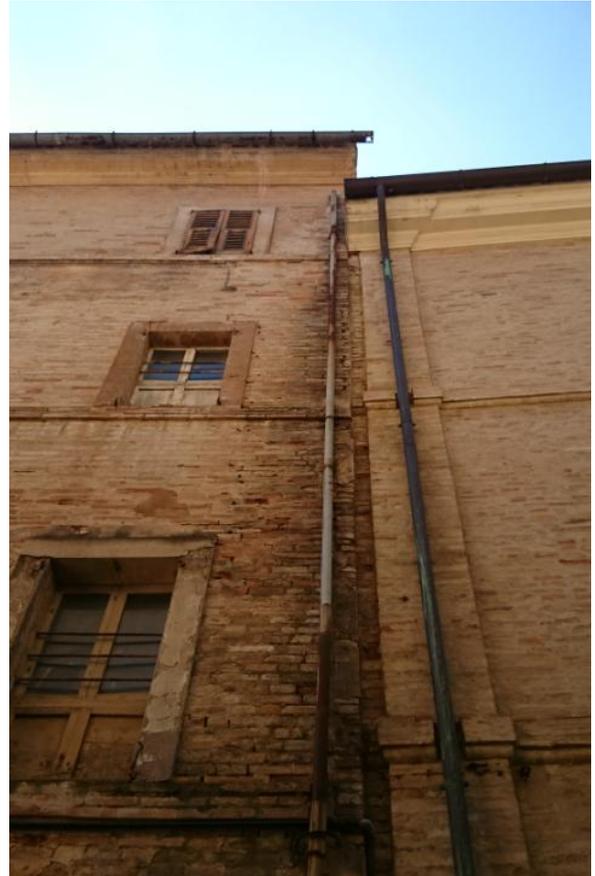
Figura 34 - Confine unità strutturale a sx - fronte via Rossi

Guardando l'unità strutturale a sx lungo il fronte su via Rossi, si visualizza la porzione di schiera che rappresenta l'unità di testata, che aggetta sulla piazzetta.

L'unità esaminata è più alta di circa 1,5 - 2 metri e presenta dei solai (osservare le bucatore a quote differenti) che con tutta probabilità sono sfalsati (anche se non di molto) rispetto a quelli dell'edificio oggetto di valutazione; il fatto che l'edificio limitrofo sia più alto esclude che il timpano del nostro fabbricato possa soffrire di meccanismi di ribaltamento fuori dal piano.

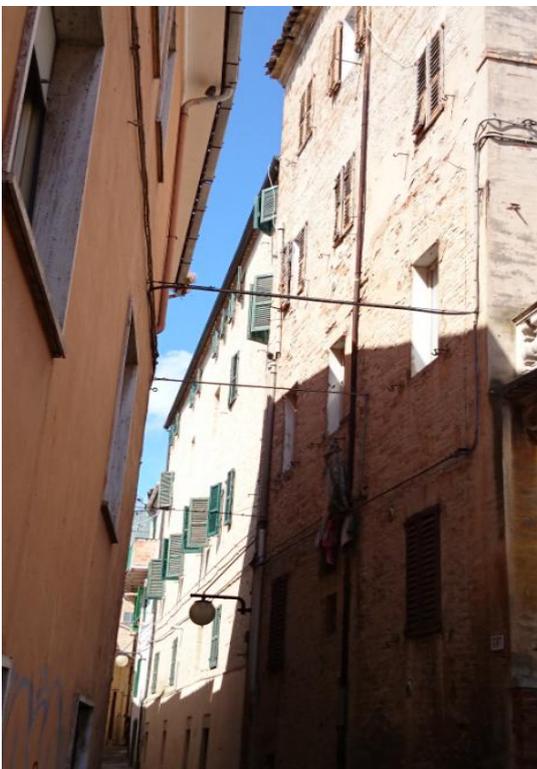
Figura 36 - Confine unità strutturale a dx - fronte vicolo San Carlo

Guardando la stessa unità strutturale nell'altro fronte, si nota che la distribuzione delle bucaure è sostanzialmente la stessa (3 allineamenti).

E' utile osservare che il primo allineamento di finestre, quello più vicino alla nostra unità strutturale, è piuttosto vicino (circa 1 metro) al confine e la qualità delle fasce murarie sopra e sotto le finestre stesse non appare particolarmente elevata.

Ciò potrebbe tradursi nel fatto che in termini di rigidità, l'influenza di questa unità strutturale potrebbe non essere molto elevata.

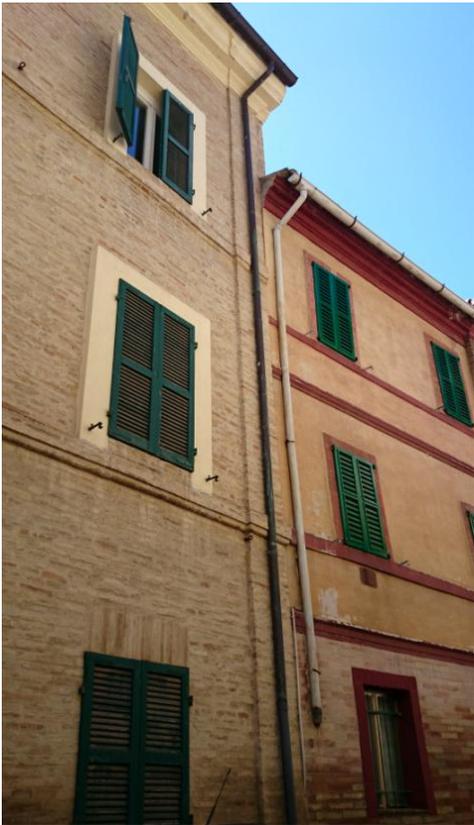
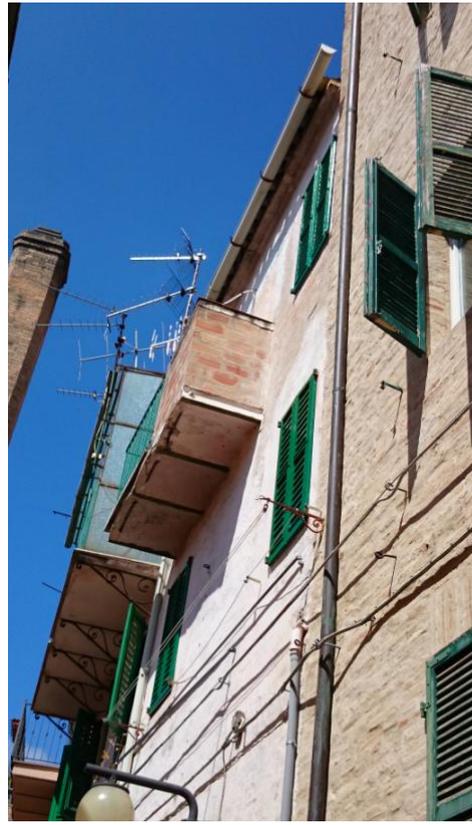
Figura 37 - Scorcio unità strutturale di dx - fronte via Rossi

Passiamo alla seconda unità strutturale, quella diretta lungo lo sviluppo della schiera: in questo caso ad essere più alta è l'unità che stiamo esaminando.

Anche in questo caso i solai sembrano intestati a livelli diversi; la differenza di quota nelle coperture si attesta attorno ad 1,5 metri e crea un timpano non confinato, tuttavia il tetto del nostro edificio è caratterizzato dalla presenza di un cordolo in c.a., realizzato con i lavori degli anni '90, che se realizzato in modo corretto, di fatto esclude la possibilità di meccanismo di ribaltamento fuori del piano.

Il primo allineamento di finestre è anche in questo caso molto prossimo alla linea di confine.

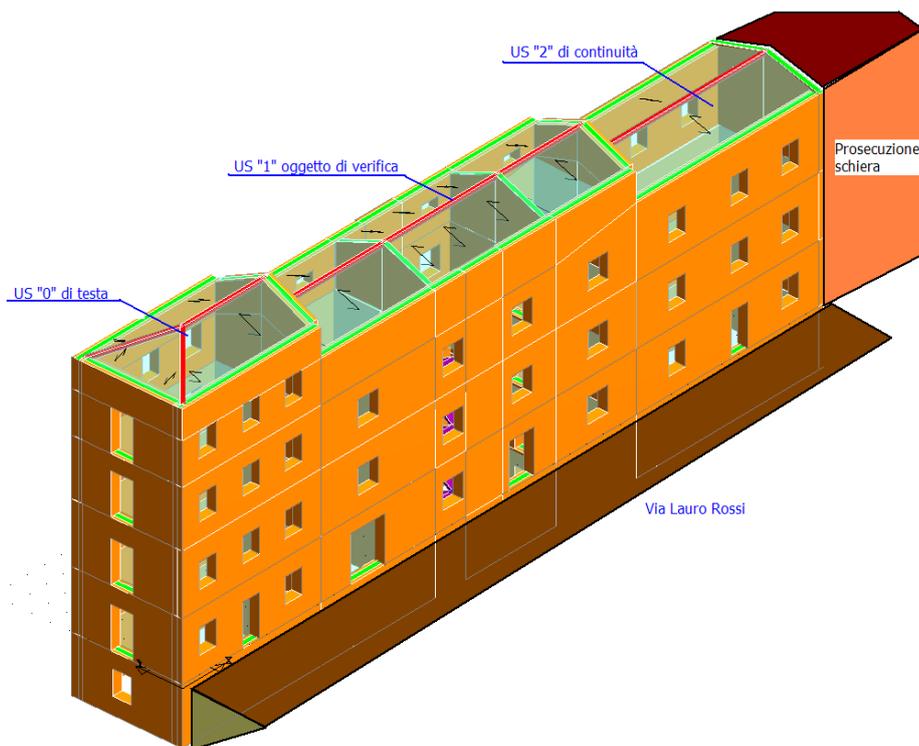
Figura 39 - Contesto edilizio considerato

Nel caso dell'edificio esaminato, dopo aver osservato il contesto edilizio, si è ipotizzato che il comportamento dell'unità strutturale da esaminare (da ora per comodità chiamata US1) debba tener conto almeno di parte della schiera, per queste ragioni il modello ha assunto la configurazione rappresentata nella figura seguente.

In sostanza si è tenuto conto delle due unità immediatamente a fianco di quella esaminata perché ritenute di lunghezza sufficiente a poter influenzare la risposta dinamica della porzione esaminata.

Non si conosce la posizione dei muri di spina della US "0" e della US "2", è stata solo ipotizzata, tuttavia questa non conoscenza non dovrebbe essere particolarmente importante perché notoriamente i muri di spina nelle schiere servono fondamentalmente per rendere efficace il comportamento strutturale nella direzione ortogonale alla schiera per la quale assumono importanza prima di tutto i meccanismi di primo modo e per la quale l'influenza sul comportamento della US "1" è praticamente trascurabile.

Al contrario è importante invece la caratterizzazione dei muri a sviluppo longitudinale, che sono stati ricostruiti in base alle informazioni fotografiche e in base ad ipotetiche analogie geometriche con le pareti della US1.

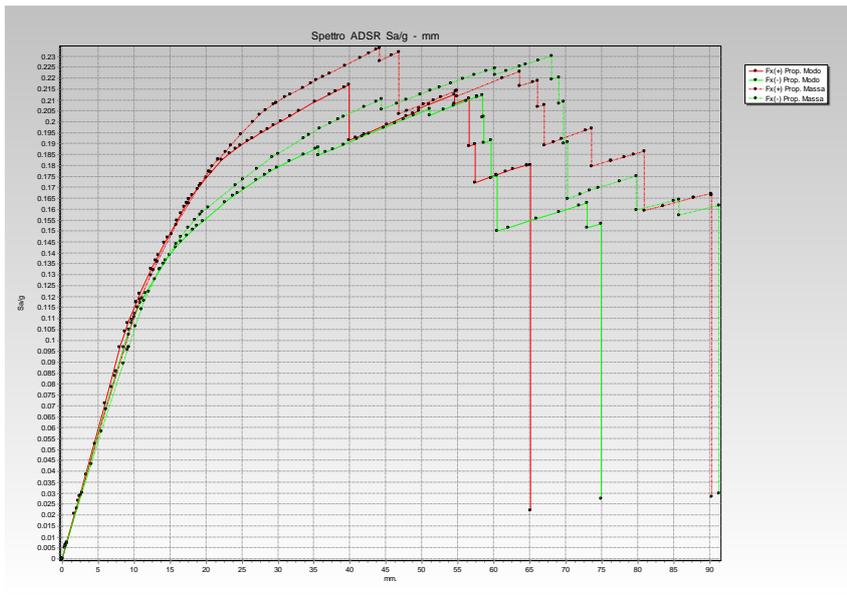
Figura 40 - Curve di capacità direzione X

Riportiamo le immagini di sintesi delle curve di capacità, riferite al sistema MDOF, distinguendole a seconda della direzione di analisi.

Le curve mostrano la capacità della US1, tenendo conto dell'irrigidimento dovuto alla presenza delle unità strutturali affiancate; è evidente come lungo la direzione trasversale (lato corto della schiera) le capacità in termini di spostamento siano molto più contenute rispetto all'altra direzione, dove si può far conto sulla presenza di un maggior numero di maschi murari reagenti.

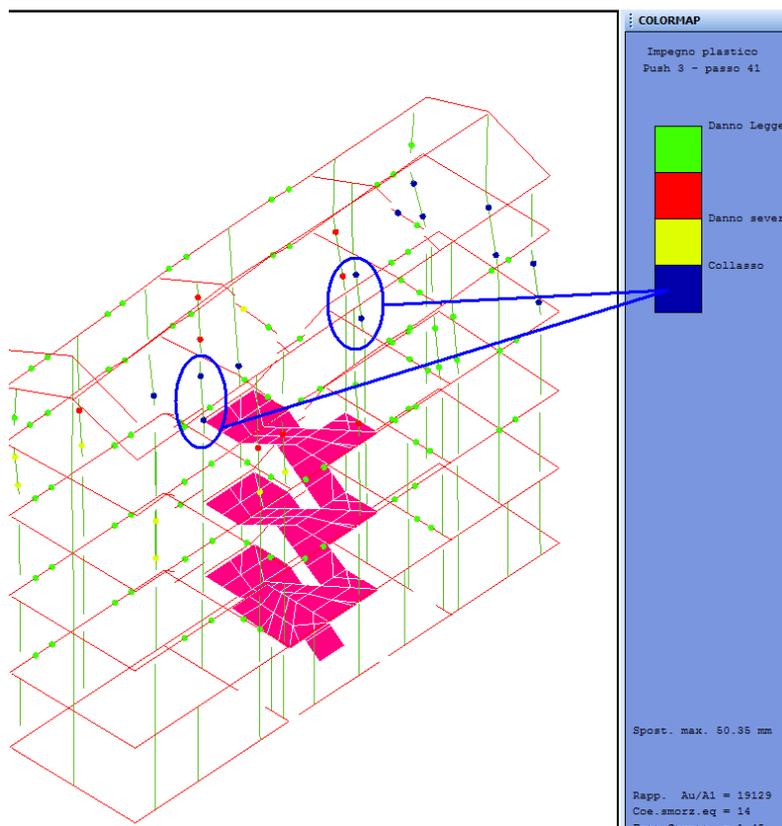
Figura 44

Attraverso la visualizzazione delle zone in cui sono presenti i setti giunti al limite delle proprie capacità (evidenziati con delle cernierine color blu), si ha una prima idea di dove poter concentrare i primi interventi strutturali, ovvero quali sono i setti che prima di altri hanno bisogno di rinforzo.

E' chiaro che tale prospezione è solo predittiva, non esaustiva ed eventualmente in fase di progetto di intervento di miglioramento sismico, andrà integrata con altre analisi; qui ci si propone di dare dei primi spunti di progettazione in base ai risultati desumibili dai push più penalizzanti.

Preso atto dei risultati delle analisi è chiaro che prima di tutto occorre valutare come migliorare la risposta della unità strutturale nel senso corto della schiera, cioè lungo Y.
