Consiglio Superiore dei Lavori Pubblici

Linee guida per il rilevamento della vulnerabilità degli elementi non strutturali nelle scuole (Intesa Rep. 7/CU 28/1/2009)

**Linee guida per il rilevamento della
vulnerabilità degli elementi non
strutturali nelle scuole
(Intesa Rep. 7/CU del 28/1/2009)**

2009

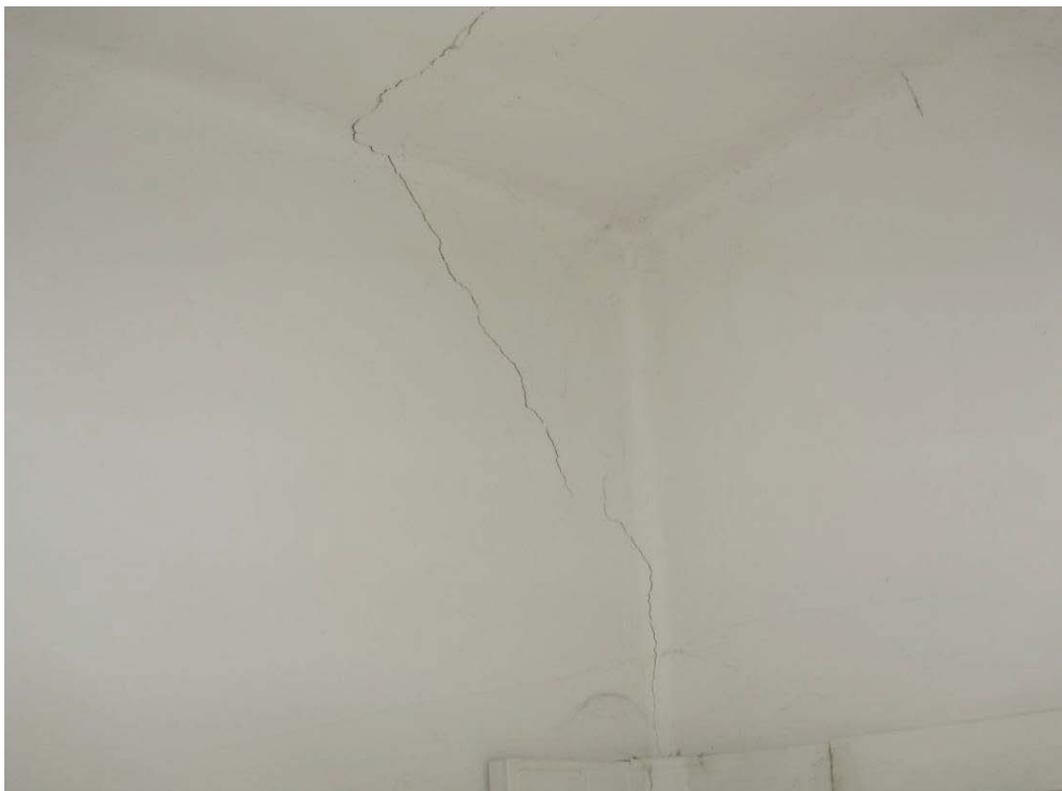
(3.1.1 F) Solaio in putrelle e tavelloni su parete in muratura con inizio di distacco di intonaco e danno strutturale

(3.1.1 F)	Solaio in putrelle e tavelloni con intonaco distaccato; il tavellone è fuoriuscito dall'appoggio	C-2
(3.1.1 F)	Solaio in putrelle e tavelloni su parete in muratura con inizio di distacco di intonaco e danno strutturale	C-2

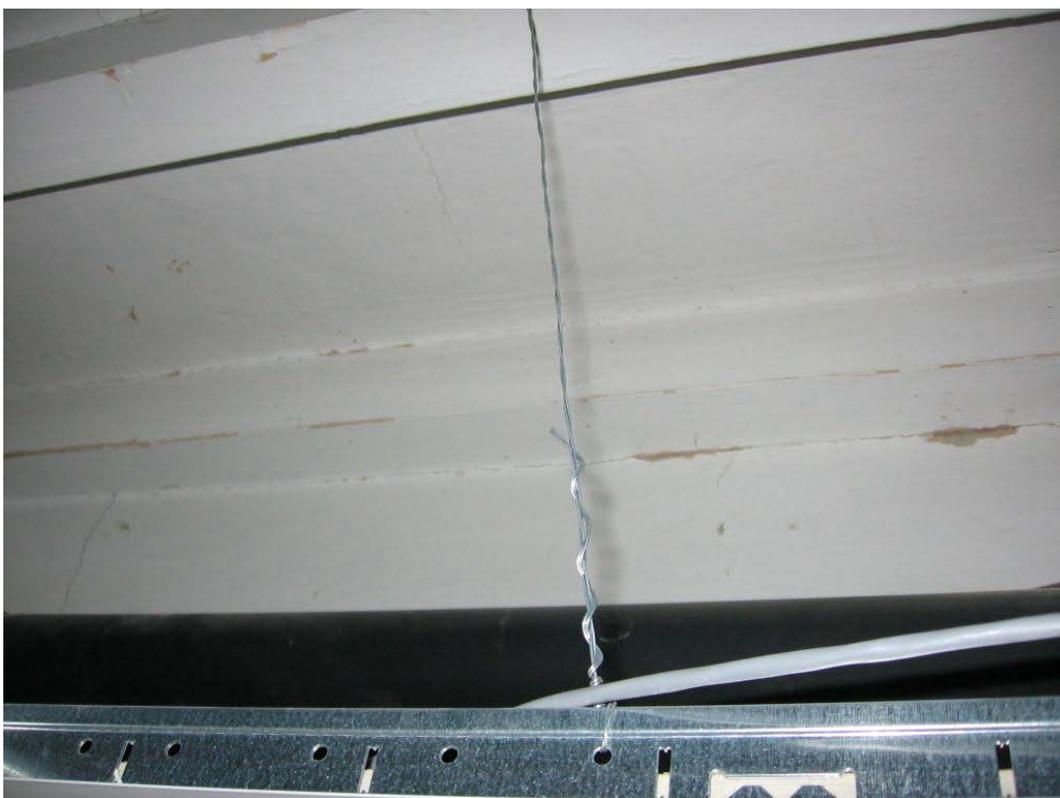
(3.1.3 F) I pendini non appaiono idonei a sostenere il controsoffitto relativamente pesante

(3.1.3 F)	I pendini non appaiono idonei a sostenere il controsoffitto relativamente pesante	C-5
(3.1.3 F)	I pendini non appaiono idonei a sostenere il controsoffitto	C-5

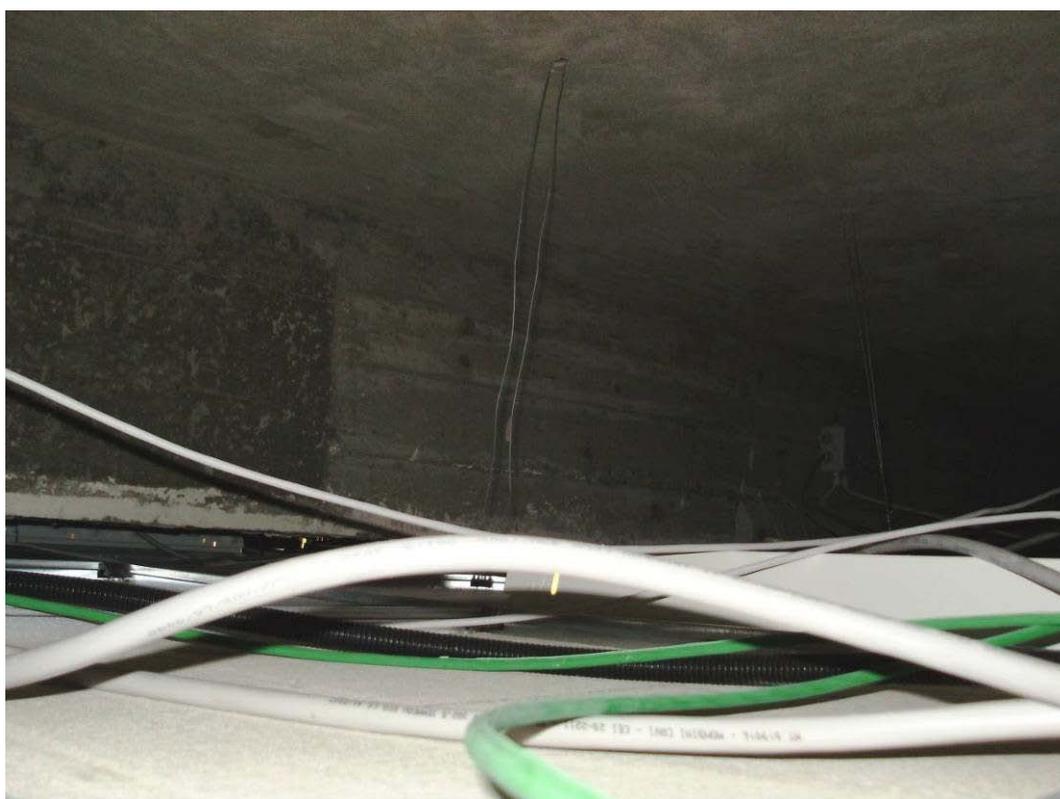
(3.1.3 F) I pendini non appaiono idonei a sostenere il controsoffitto

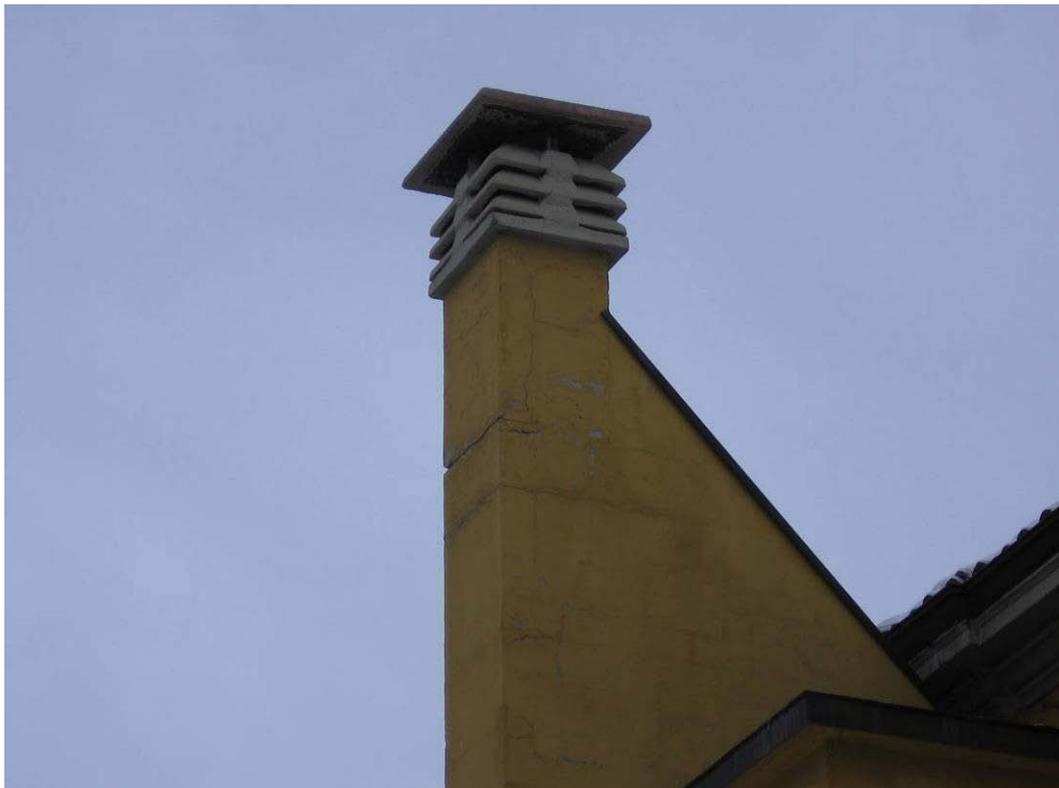
(3.2.3 F) Camino snello in una direzione, in muratura, e danneggiato

(3.2.3 F)	Camino snello in una direzione, in muratura, e danneggiato.....	C-8
(3.2.3 V)	Camino tozzo in muratura.....	C-8
(3.2.3 V)	Camino in acciaio ancorato al parapetto in c.a.	C-9

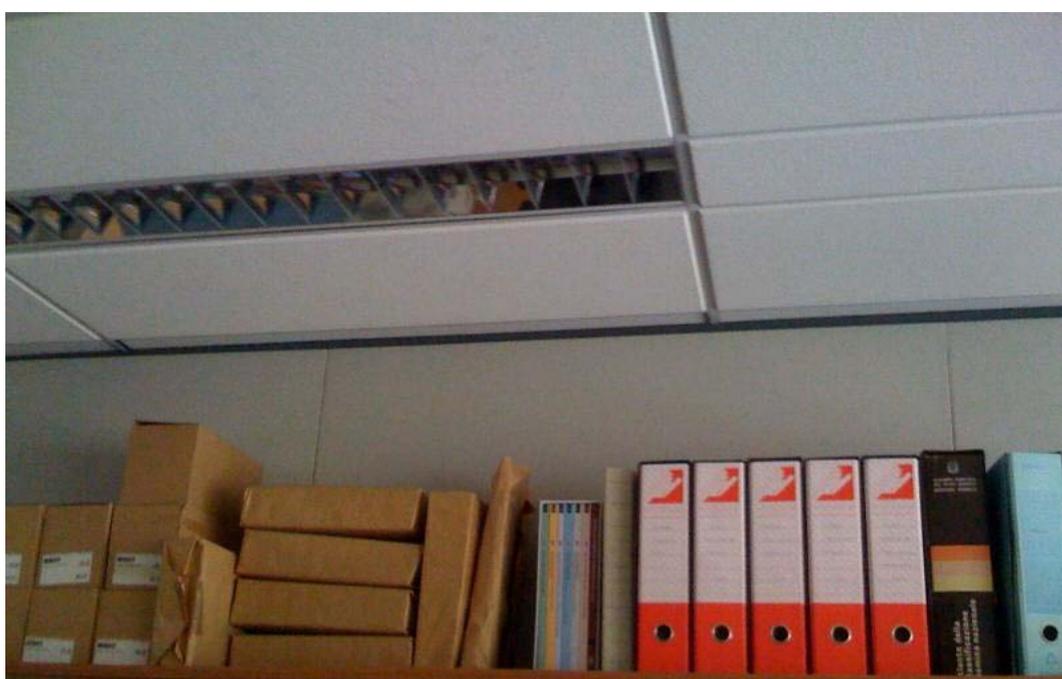
(3.3.2 V) Le partizioni che vanno dal pavimento fino al controsoffitto sono dotate di dispositivi di ritegno (non

visibili nella fotografia) per evitarne il ribaltamento

(3.3.2 V)	Le partizioni che vanno dal pavimento fino al controsoffitto sono dotate di dispositivi di ritegno (non visibili nella fotografia) per evitarne il ribaltamento.....	C-12

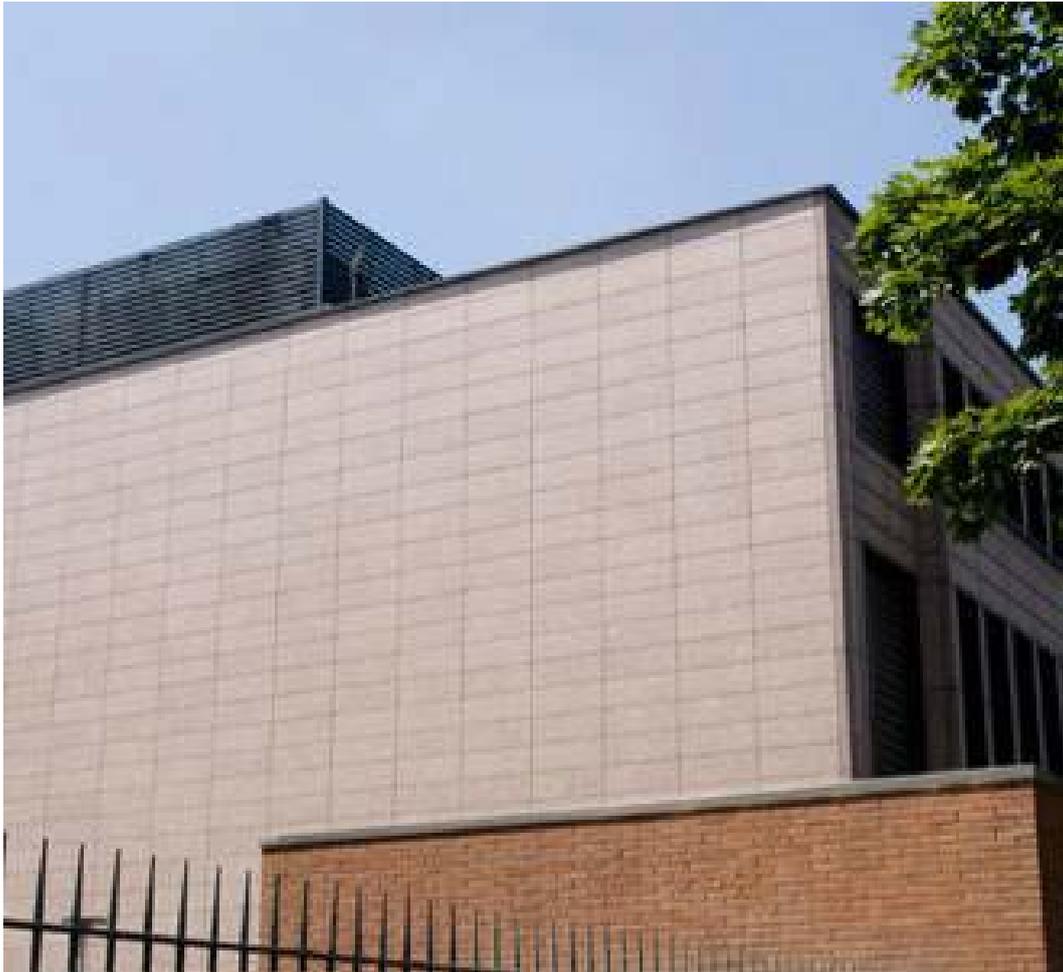
(3.4.2 V) Non sono visibili fessure o danneggiamenti negli elementi di rivestimento.

(3.4.2 V)	Non sono visibili fessure o danneggiamenti negli elementi di rivestimento.	C-13
(3.4.3 F)	Infissi e vetrate non sono in buono stato di manutenzione	C-14

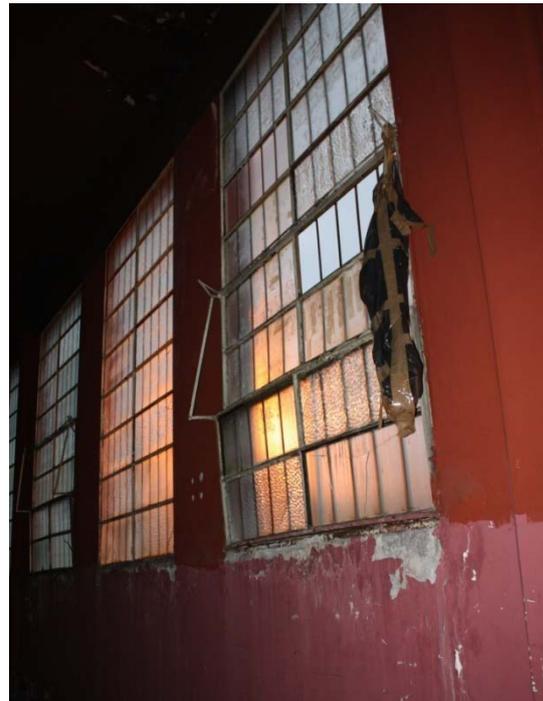
(3.4.3 F) Infissi e vetrate non sono in buono stato di manutenzione

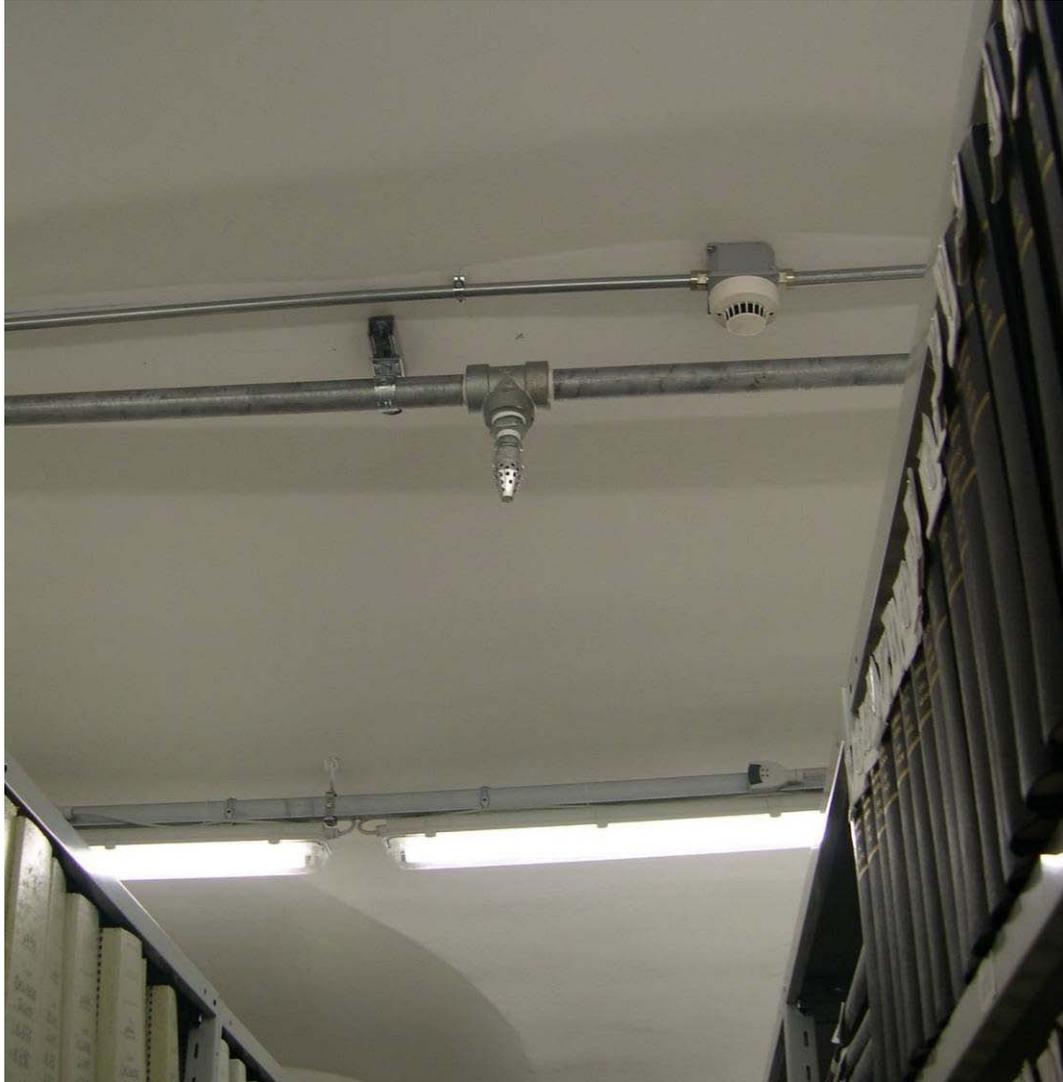
(3.6.1 V) Gli elementi di sostegno delle tubature del sistema antincendio appaiono adeguatamente ancorati

(3.6.1 V)	Gli elementi di sostegno delle tubature del sistema antincendio appaiono adeguatamente ancorati.....	C-20
(3.6.2 V)	Le tubature del gas e di altri combustibili appaiono adeguatamente ancorate.....	C-21

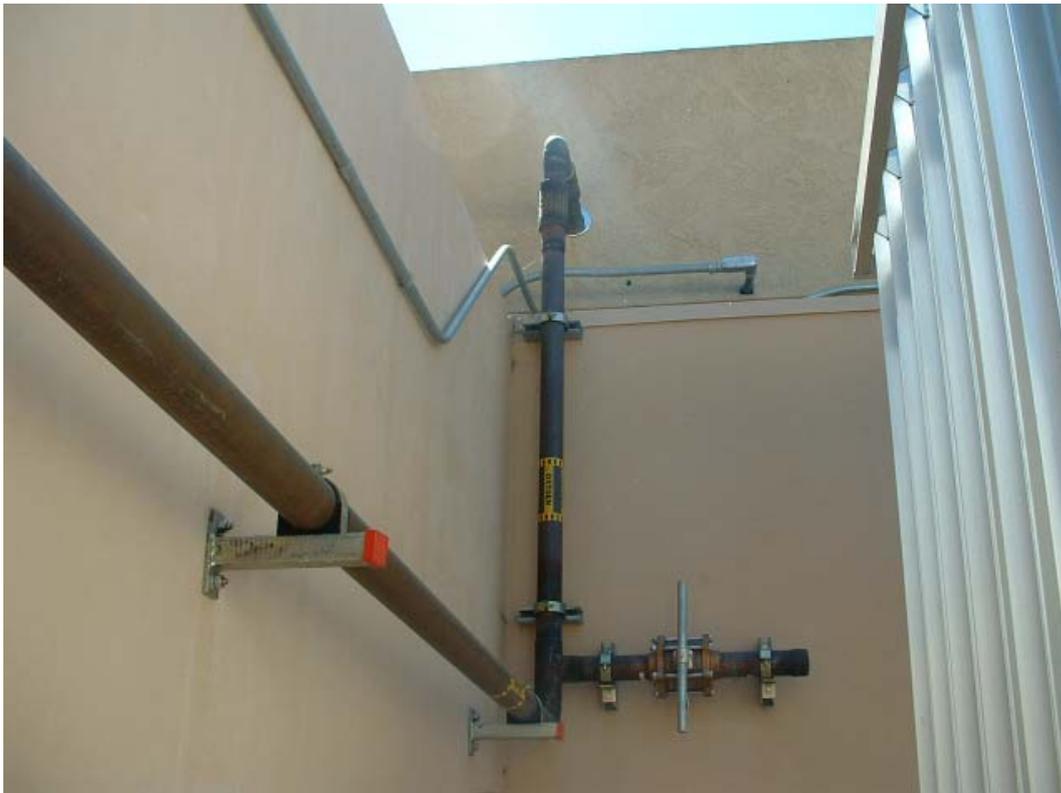
(3.6.2 V) Le tubature del gas e di altri combustibili appaiono adeguatamente ancorate

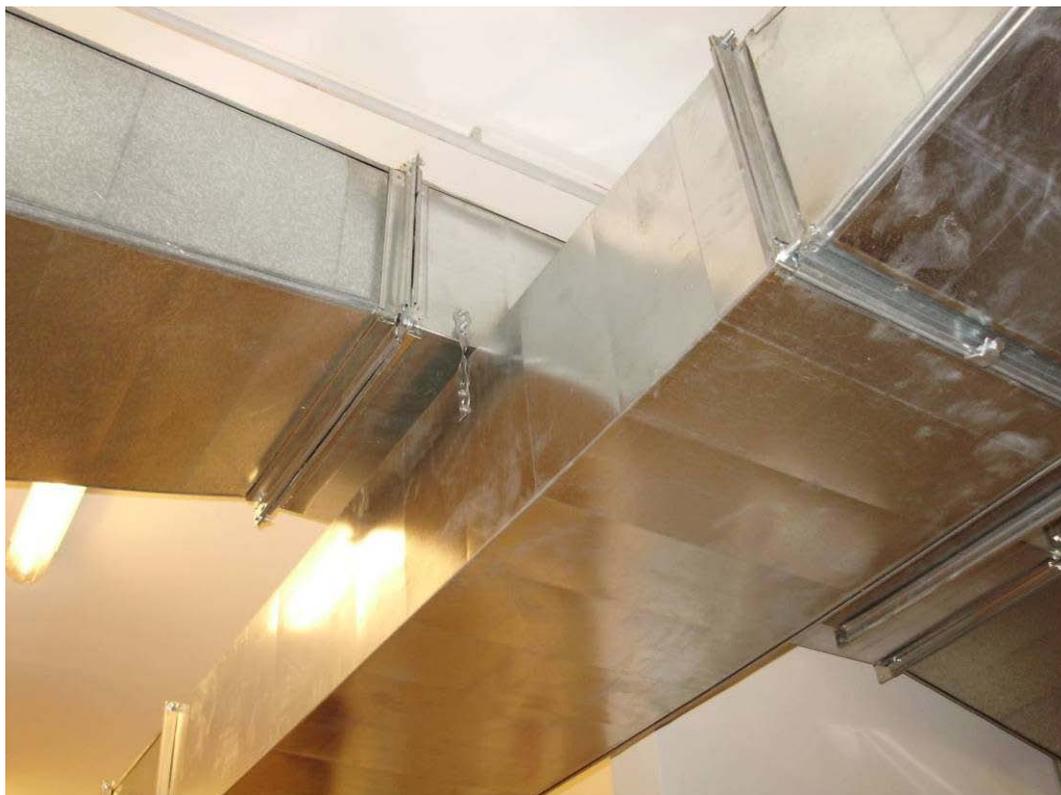
(3.6.3 F) Il condotto superiore è sostenuto da un altro condotto

(3.6.3 F)	Il condotto superiore è sostenuto da un altro condotto	C-21
