Allegato B alla Convenzione: Scheda 1

S.P. 77 “VAL DI CHIANTI”

Sopralluogo Gruppo di Lavoro Regione Marche

Scheda tecnico- Amministrativa

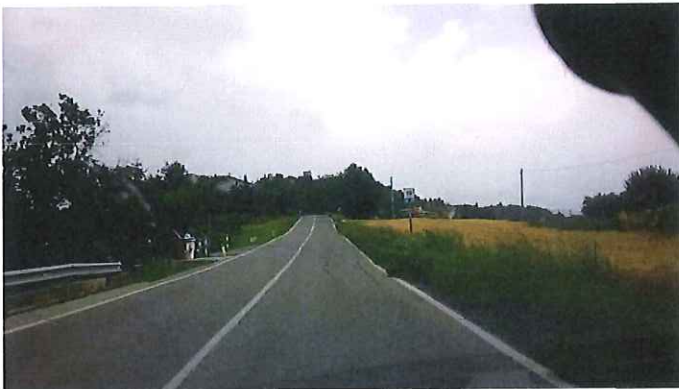
05 - Km 119+000 S.P. 77 VAL DI CHIANTI Frana.jpg

Da segnalare un importante avvallamento della sede stradale al Km 119+000, per un fronte di circa ml 60,00.

N°	Dal Km	Al Km	GIUDIZIO				LATO (dx/sx)	ANNOTAZIONI/FOTO
			Buono	Discreto	Sufficiente	Scarso		
1	118+000	119+550				X	DX/SX	Manto stradale datato, con lesioni diffuse, sfiancamenti e ammaloramenti vari - Al Km 119+000 c'è una frana storica con palificata lato Sx, attualmente in movimento.
2	119+550	120+500			X		DX/SX	Alcune lesioni longitudinali, qualche ripresa di asfalto, lievi deformazioni piano viabile.
3	120+500	120+850				X	DX/SX	Manto stradale datato, con lesioni e ammaloramenti vari - Dal Km 120+630 al Km 120+750 riprese di asfalto su sfondamenti vecchia condotta fognaria a forma di tunnel in muratura.
4	120+850	121+800			X		DX/SX	Alcune lesioni longitudinali, qualche ripresa di asfalto, lievi deformazioni piano viabile.
5	121+800	121+950				X	DX/SX	Manto stradale datato, con lesioni e ammaloramenti vari in corrispondenza della rotonda ubicata in curva
6	121+950	123+000			X		DX/SX	Alcune lesioni longitudinali, qualche ripresa di asfalto, lievi deformazioni piano viabile - Tratto di strada a due corsie per senso di marcia, con aiuola sopartitraffico centrale

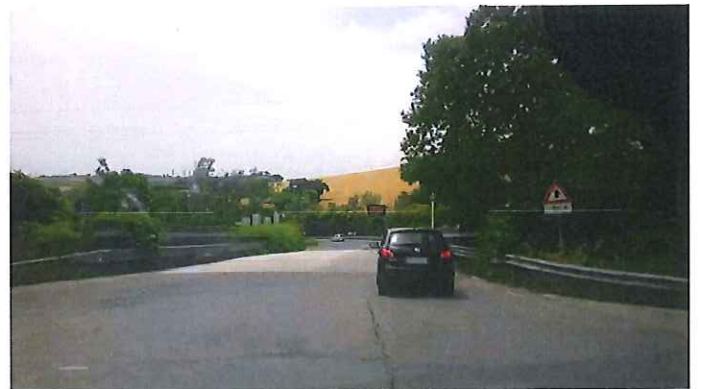
24 - Km 124+325 S.P. 77 VAL DI CHIANTI VIADOTTO.jpg

7	123+000	124+100		X			DX/SX	Lievi lesioni longitudinali
8	124+100	124+325				X	DX/SX	Manto stradale datato, con lesioni e ammaloramenti vari - Il manto stradale del viadotto al Km 124+325 è notevolmente usurato.
9	124+325	124+325				X	DX/SX	RAMPE IN ENTRATA E USCITA DA E PER SS 16 ADRIATICA Manto stradale datato, con lesioni e ammaloramenti vari.

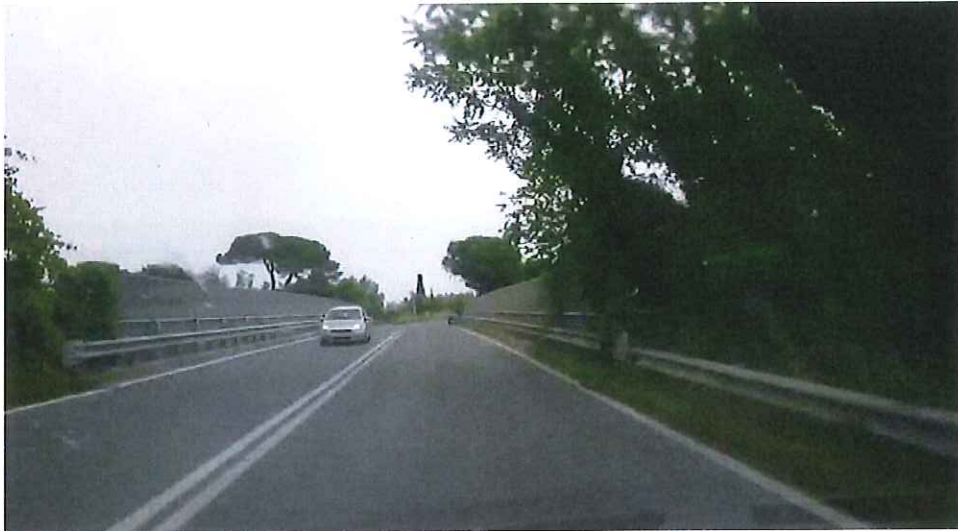
Progr. Iniz.	Estensione	Tipo struttura interferita	Larghezza carreggiata (m)
123+470	62.67	Cavalcavia A 14	7.80

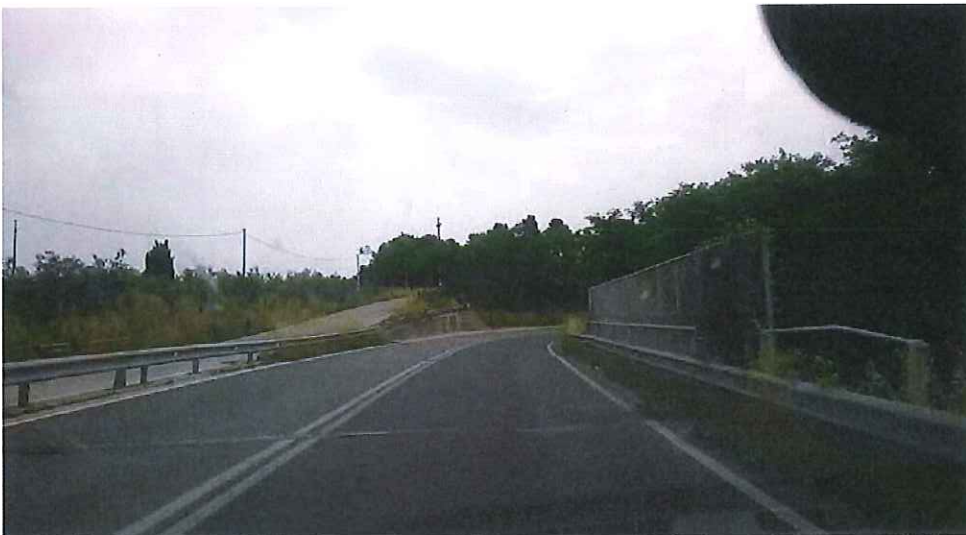
123+610	17.89	Cavalcavia SS 16	7.60
---------	-------	------------------	------
