Provincia di Ancona

S.P. 256 “MUCCESE”

Sopralluogo Gruppo di Lavoro Regione Marche

Scheda tecnico- Amministrativa

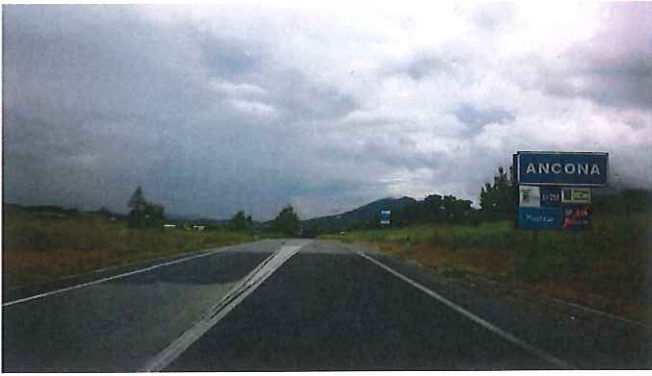
01 - Km 32+100 S.P. 256 MUCCESE.jpg

| N° | Dal Km | Al Km | GIUDIZIO | | | | LATO (dx/sx) | ANNOTAZIONI/FOTO |
|---|---|---|---|---|---|---|---|--|
| 1 | 32+100 | 35+200 | | X | | | | Manto stradale datato, ma privo di lesioni e ammaloramenti vari. |

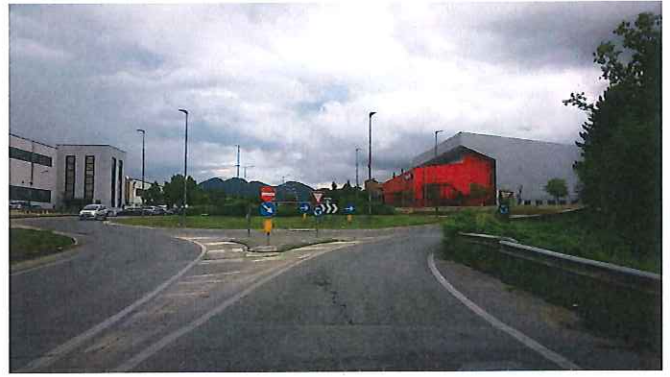
06 - Km 33+200 ROTATORIA Km S.P. 256 MUCCESE.jpg

Al Km 33+200 circa, insiste una rotatoria con impianto di illuminazione gestito dal Comune di Cerreto D'Esì.

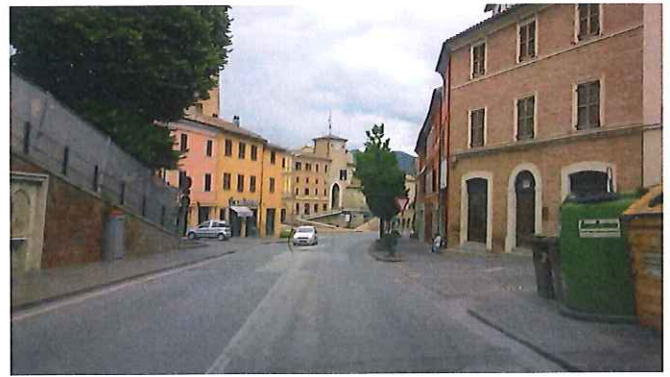
08 - Km 35+200 S.P. 256 MUCCESE.jpg

| N° | Dal Km | Al Km | GIUDIZIO | | | | LATO (dx/sx) | ANNOTAZIONI/FOTO |
|---|---|---|---|---|---|---|---|--|
| 2 | 35+200 | 35+500 | | | X | | DX/SX | Lesioni longitudinali diffuse, riprese di asfalto, deformazioni piano viabile. |

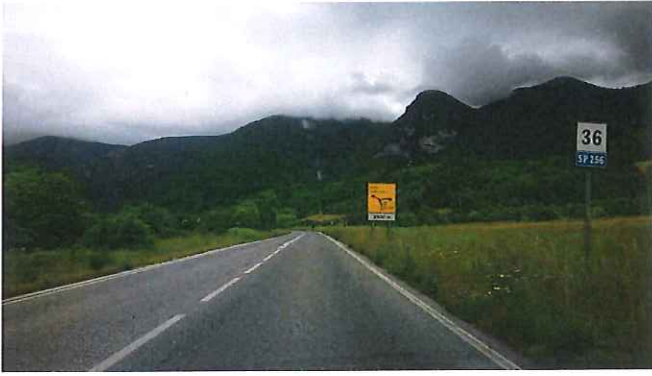
09 - Km 36+000 S.P. 256 MUCCESE.jpg

| N° | Dal Km | Al Km | GIUDIZIO | | | | LATO (dx/sx) | ANNOTAZIONI/FOTO |
|---|---|---|---|---|---|---|---|--|
| 4 | 35+700 | 38+650 | | | X | | DX/SX | Lesioni longitudinali diffuse, riprese di asfalto, deformazioni piano viabile. |

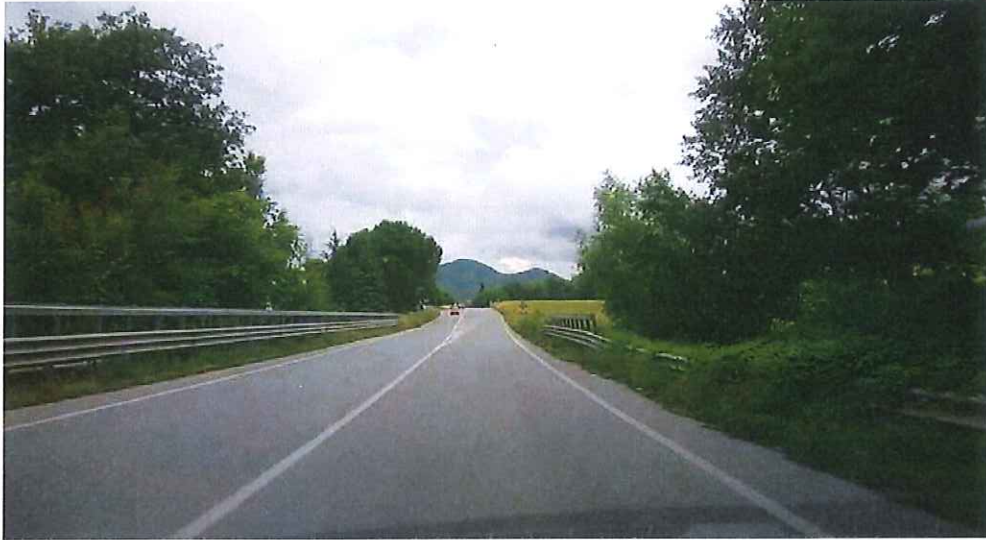
NOTE: Considerata la presenza della fitta vegetazione al momento del sopralluogo, non è stato possibile verificare lo stato di conservazione delle strutture.

| Progr. Iniz. | Estensione | Tipo struttura interferita | Larghezza carreggiata (m) |
|---|---|---|---|
| 32+702 | 13.98 | Fosso | 8.00 |

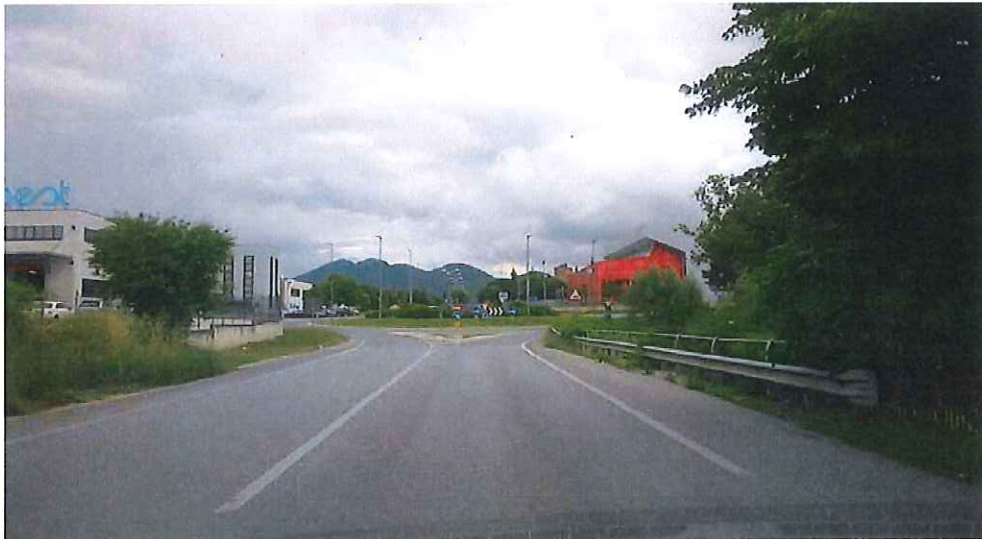
| 33+125 | 25.12 | Fosso | 6.85 |
