Provincia di Ancona

S.P. 362 “JESINA”

Sopralluogo Gruppo di Lavoro Regione Marche

Scheda tecnico- Amministrativa

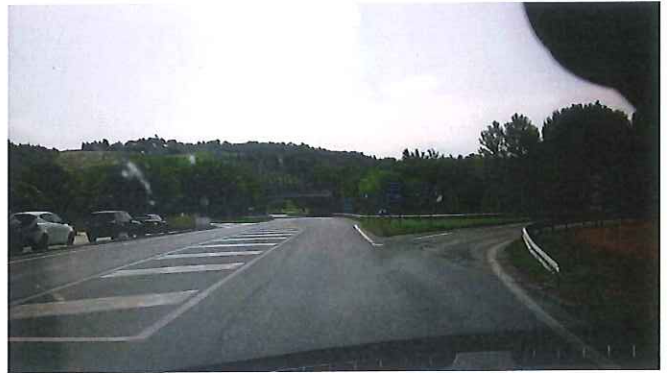
02 - KM 00+050 S.P. 362 JESINA.jpg

N°	Dal Km	Al Km	GIUDIZIO				LATO (dx/sx)	ANNOTAZIONI/FOTO
			Buono	Discreto	Sufficiente	Scarso		
1	00+000	00+280		X			DX/SX	Alcune lesioni longitudinali.
2	00+280	01+000				X	DX/SX	Manto stradale datato con lesioni e ammaloramenti vari dovuti al cedimento della fondazione stradale.
3	01+000	01+600		X			DX/SX	Alcune lesioni longitudinali e lievi deformazioni piano viabile.
4	01+600	02+500				X	DX/SX	Manto stradale datato, con lesioni, ammaloramenti vari, deformazioni del piano viabile con alcuni rigonfiamenti al centro strada
5	02+500	03+100			X		DX/SX	Manto stradale con lesioni longitudinali ed alcuni ammaloramenti localizzati dovuti al cedimento della fondazione stradale.
6	03+100	03+200				X	DX/SX	Manto stradale datato, con lesioni, ammaloramenti vari, deformazioni del piano viabile con alcuni rigonfiamenti al centro strada e sfiancamenti ciglio asfalto.
7	03+200	03+850			X		DX/SX	Manto stradale con lesioni longitudinali ed alcune piccole deformazioni del piano viabile.

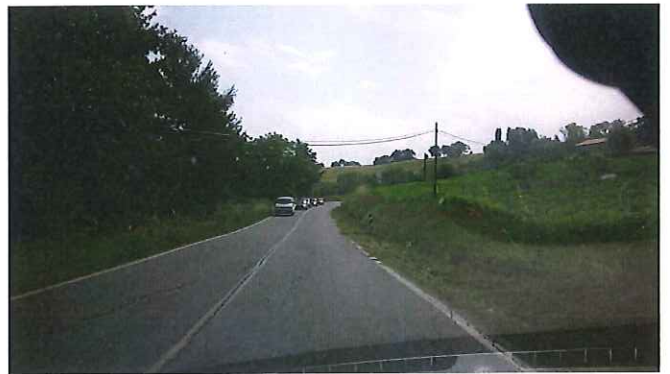
24 _ Km 04+550 S.P.362 JESINA FRANA.jpg

8	03+850	05+000				X	DX/SX	Manto stradale datato, con lesioni, ammaloramenti vari, deformazioni del piano viabile con alcuni rigonfiamenti al centro strada sfiancamenti ciglio asfalto.
9	05+000	05+400			X		DX/SX	Manto stradale con lesioni longitudinali ed alcuni ammaloramenti localizzati.
10	05+400	08+450				X	DX/SX	Manto stradale datato, con lesioni, ammaloramenti vari, deformazioni del piano viabile con alcuni rigonfiamenti al centro strada e sfiancamenti ciglio asfalto.
11	08+450	09+250			X		DX/SX	Manto stradale con lesioni longitudinali ed alcuni ammaloramenti localizzati.
12	09+250	11+200				X	DX/SX	Manto stradale datato, con lesioni, ammaloramenti vari, deformazioni del piano viabile con alcuni rigonfiamenti al centro strada
13	11+200	12+300			X		DX/SX	Manto stradale con lesioni longitudinali ed alcuni ammaloramenti localizzati.
14	12+300	14+700				X	DX/SX	Manto stradale datato, con lesioni, ammaloramenti vari, deformazioni del piano viabile con alcuni rigonfiamenti al centro strada

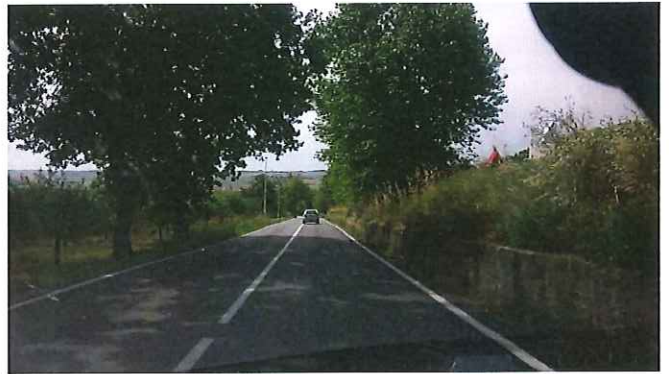
70 - Km 17+000 S.P. 362 JESINA.jpg

Il tratto di strada dal Km 16+800 al Km 17+150, ricadente all'interno del centro abitato di Filottrano, si presenta in buone condizioni in quanto realizzato recentemente.

15	14+700	16+800			X		DX/SX	Manto stradale con lesioni longitudinali ed alcuni ammaloramenti localizzati relativi a riparazioni/allacci dei sottoservizi.
16	16+800	17+150	X					Asfalto recente

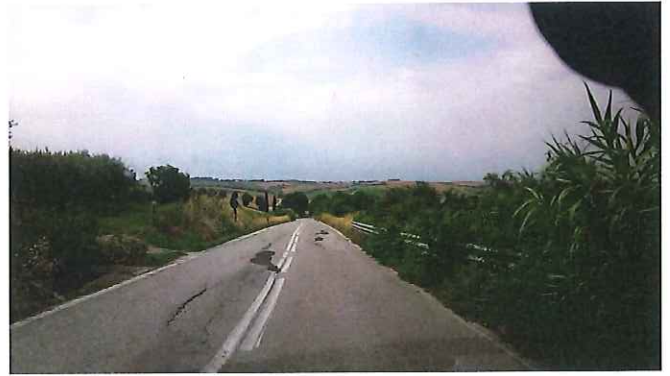
78 - Km 18+800 S.P. 362 JESINA.jpg

Da segnalare un'accentuata deformazione del piano viabile al Km 18+800 circa, interessato da un probabile movimento franoso dell'intero versante e per un fronte di circa ml 100,00.

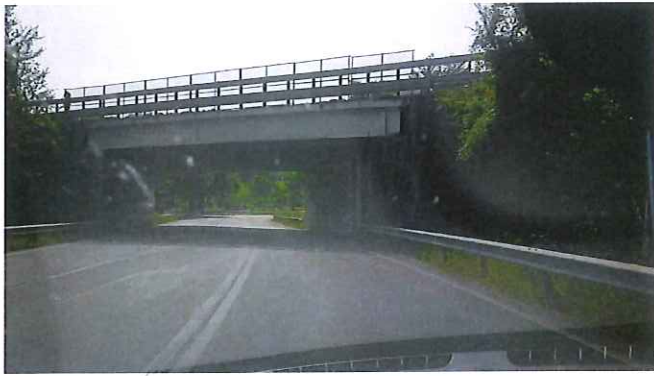
01 - Km 00+180 S.P. 362 JESINA SOVRAPPASSO SS 76.jpg

NOTE: Considerata la presenza della fitta vegetazione al momento del sopralluogo, non è stato possibile verificare lo stato di conservazione delle strutture.
