Provincia di Ascoli Piceno

S.P. n. 240

EX S.S. 259 “Vibrata”

Sopralluogo Gruppo di Lavoro Regione Marche

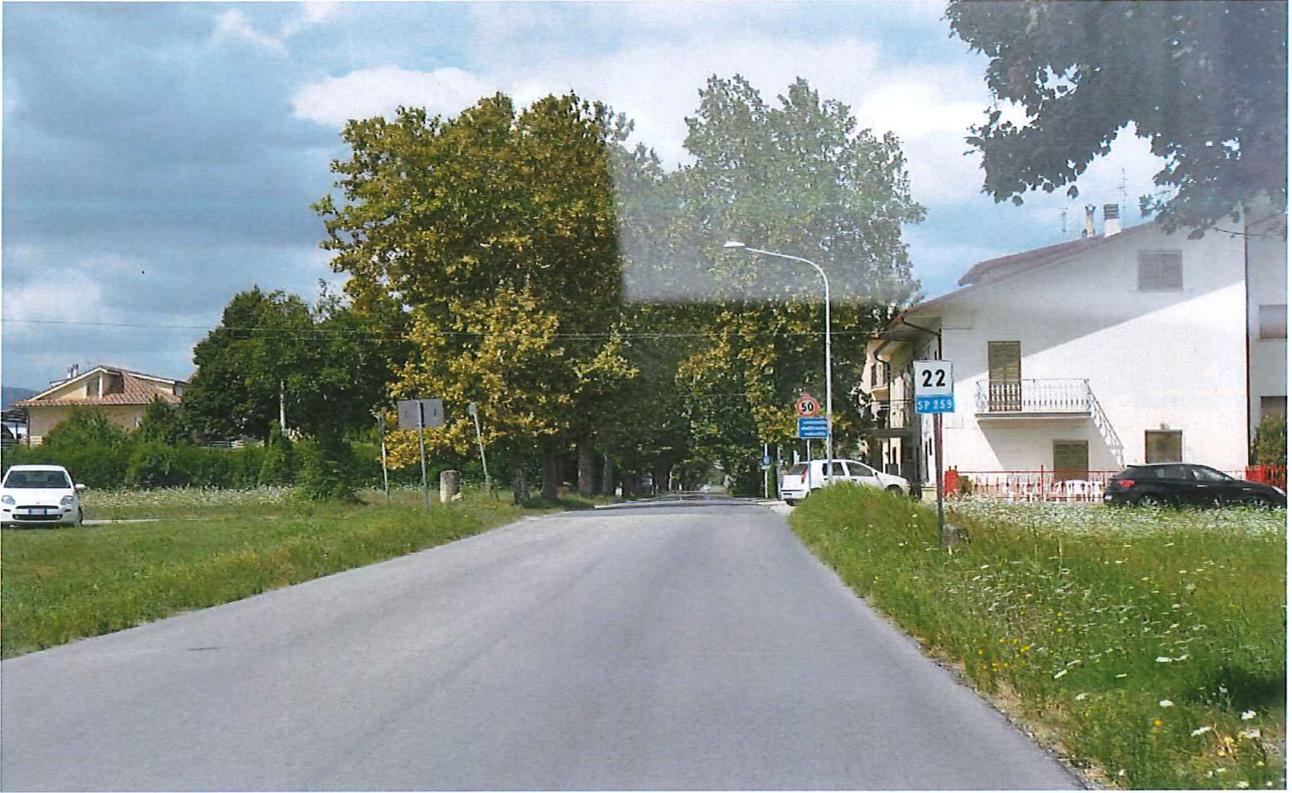
km 22+000

| N° | Dal Km | Al Km | GIUDIZIO | | | | LATO (dx/sx) | ANNOTAZIONI/FOTO |
|---|---|---|---|---|---|---|--|---|
| 1 | 21+450 | 24+500 | | | X | | Presenza di alcune lesioni | |

NOTE: Lo stato del manto stradale mostra evidenti segni di usura e scarsa manutenzione, negli stessi sono presenti buche e cedimenti.

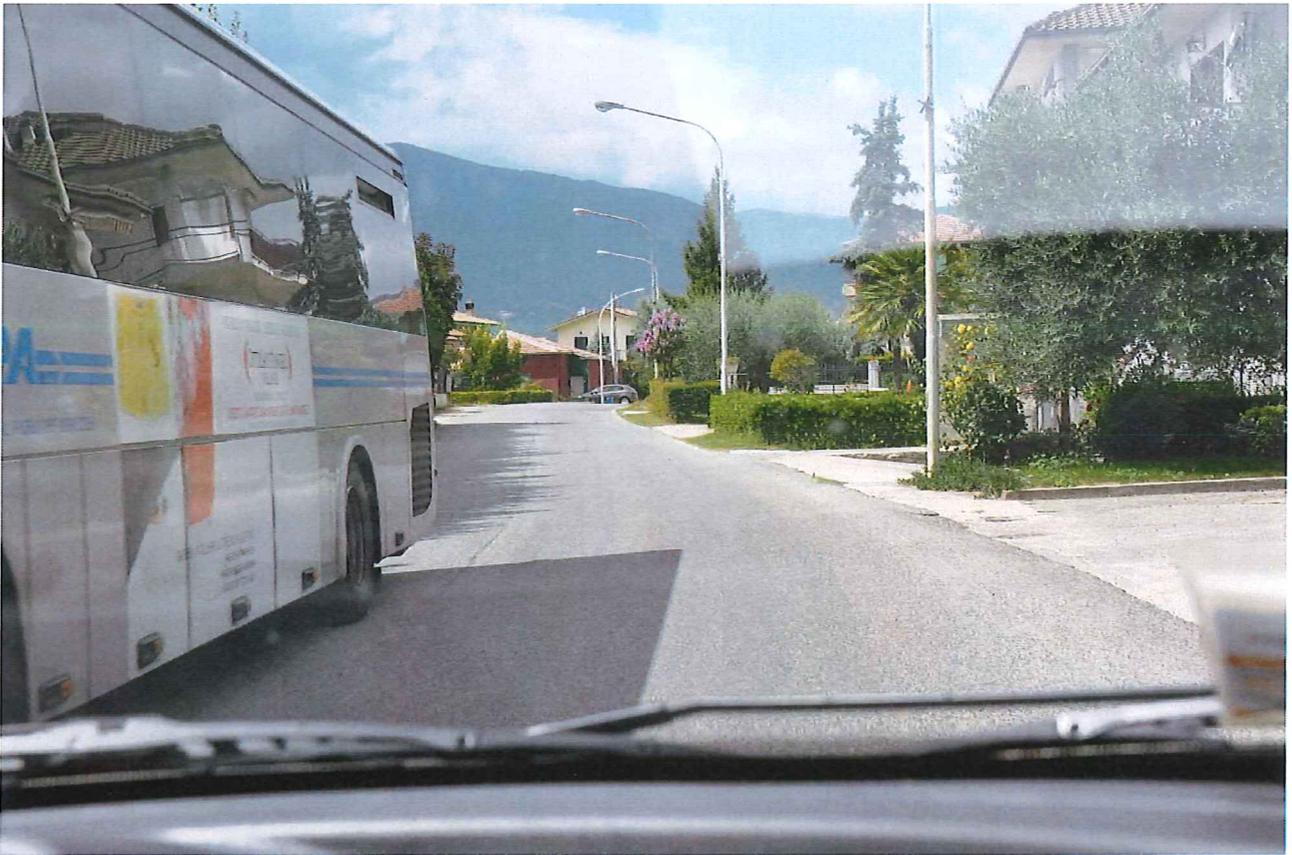
km 24+000

| N° | Dal Km | Al Km | GIUDIZIO | | | | LATO (dx/sx) | ANNOTAZIONI/FOTO |
|---|---|---|---|---|---|---|--|---|
| 2 | 24+500 | 27+000 | | | | X | Presenza buche e rattoppi e cedimenti. | |

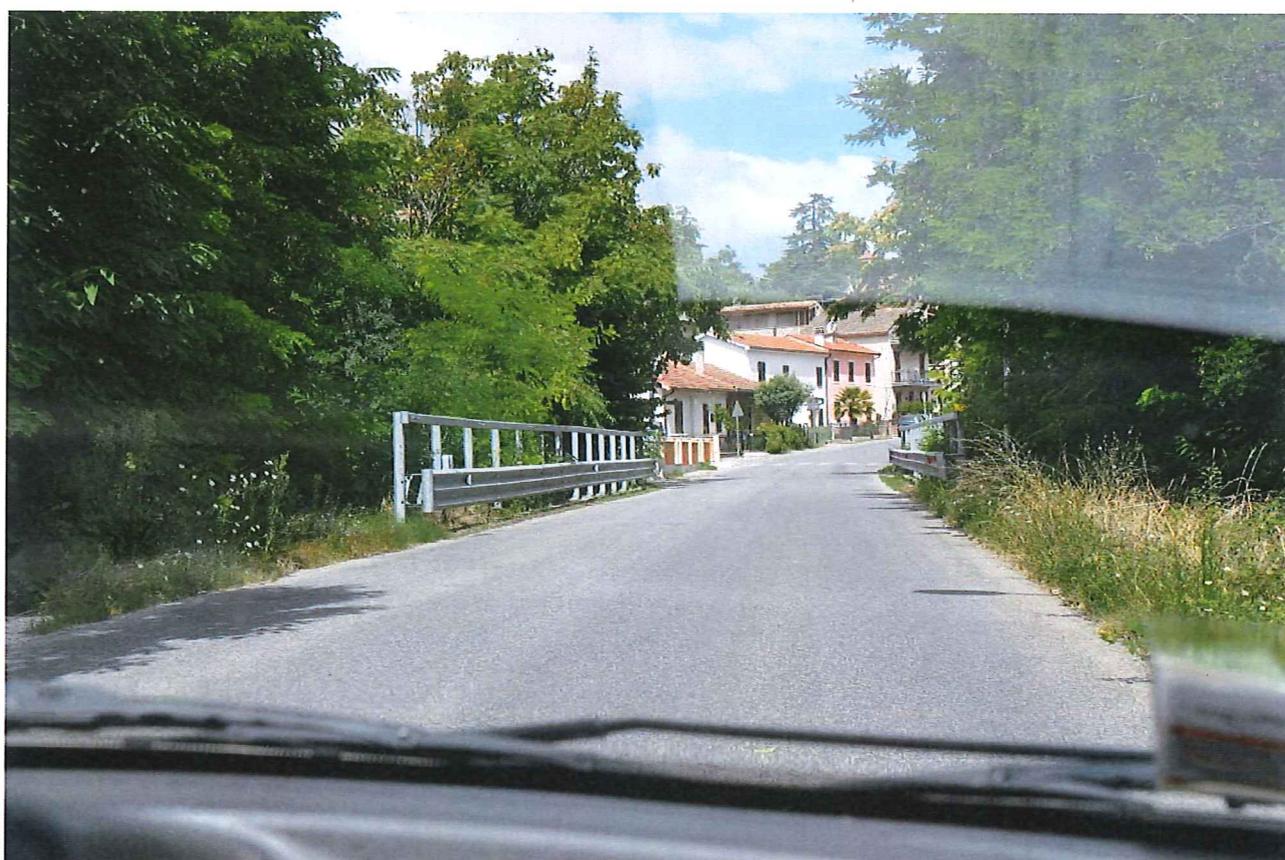
Km 23+026

| N° | Dal Km | Al Km | GIUDIZIO | | | | LATO (dx/sx) | ANNOTAZIONI/FOTO |
|---|---|---|---|---|---|---|---|---|
| 1 | 23+026 | 23+040 | | | X | | Ponte | |

NOTE: Considerata la presenza di fitta vegetazione al momento del sopralluogo non è stato possibile verificare la consistenza dell'opera. Vedi allegato 2.

| Progr. Iniz. | Estensione | Tipo struttura interferita | Larghezza carreggiata (m) |
|---|---|---|---|
| 23,026 | 24,20 | Fiume | 5,75 |
