Provincia di Pesaro Urbino

S.P. 452 “DELLA CONTESSA”

Sopralluogo Gruppo di Lavoro Regione Marche

Scheda tecnico- Amministrativa

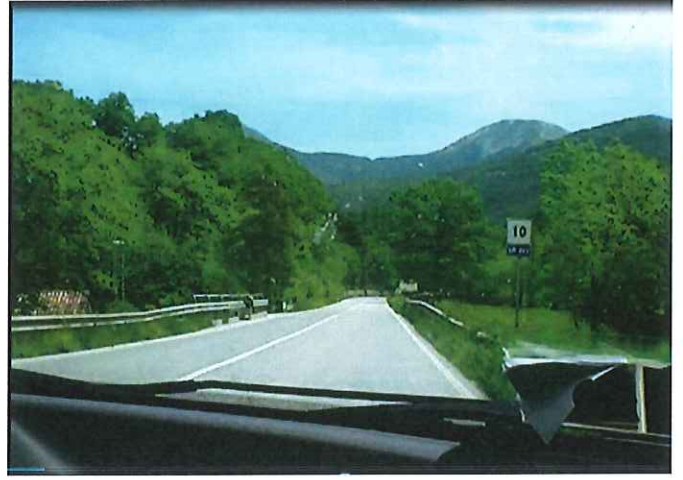
02 - Km 10+000 SP 452 – “Contessa”

Strada ad unica carreggiata. Il manto mostra evidenti segni di usura

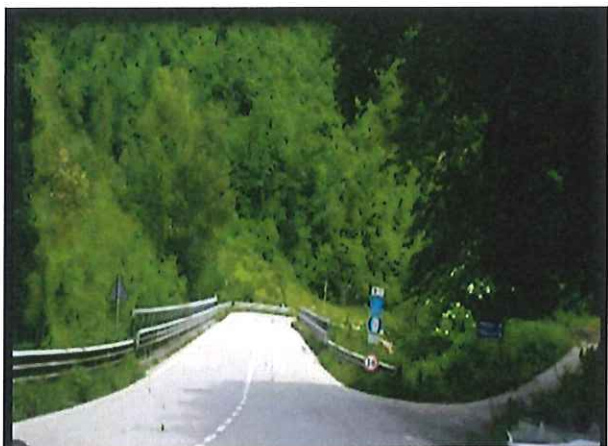
01 - Km 9+700 SP 452 – “Contessa” - Ponte Via della Fornace

N°	Dal Km	Al Km	GIUDIZIO				LATO (dx/sx)	ANNOTAZIONI/FOTO
			Buono	Discreto	Sufficiente	Scarso		
1	9+700	9+750			x		Ponte Via della Fornace

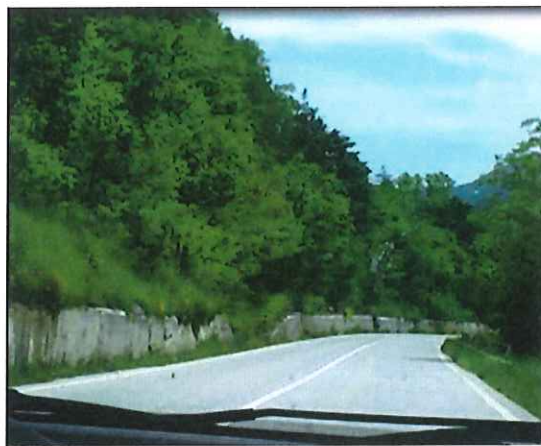
Al Km 10+200 è presente un muro di sostegno soggetto a cedimento strutturale con un evidente distacco del paramento in calcestruzzo, riconducibile a un movimento franoso del sovrastante pendio.

NOTE: al Km 10+200 è presente un muro di sostegno soggetto a cedimento con evidente distacco

02 - Km 10+200 SP 452 – “Contessa” - Muro di Sostegno

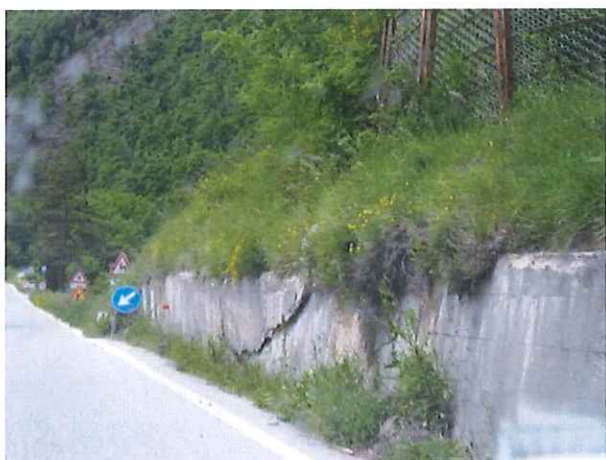
02 - Km 10+250 SP 452 – “Contessa” - Muro di Sostegno
