RAPPORTO DI EVENTO

2-4 maggio 2014

A cura del **Centro Funzionale Regionale**

Tra le giornate del 2 e del 4 maggio 2014 il territorio marchigiano é stato interessato da precipitazioni diffuse, che in diverse occasioni hanno assunto carattere di forte temporale.

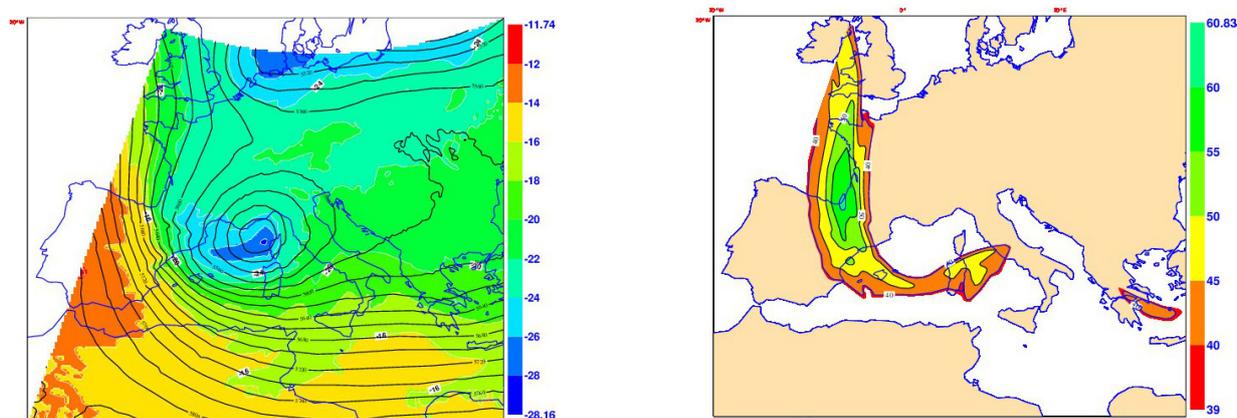
Figura 1: geopotenziale e temperatura a 500hPa e jet 300hPa alle h12 del 2 maggio 2014.

Alle ore 12 UTC del 2 maggio 2014 lo scenario meteorologico a livello sinottico mostra una profonda saccatura in quota estesa su tutta l'Europa, con un cut-off nella parte terminale centrato a nord-ovest della Corsica. La configurazione depressionaria è presente anche negli strati più bassi, con il minimo barico in approfondimento sul Golfo di Genova anche grazie al contributo della corrente a getto, la cui direzione risulta disposta in senso meridionale tra la Francia e la Spagna per poi deviare verso levante sul Mediterraneo (figura 1).

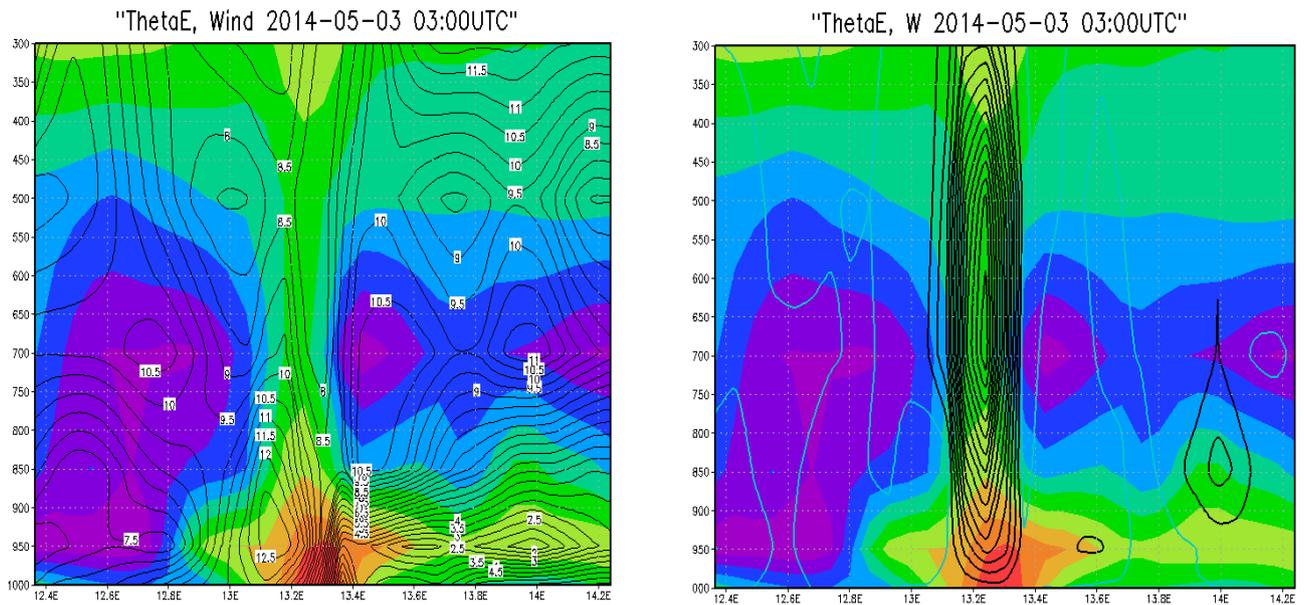
Figura 4: cross section parallela alla costa riferita alle h03 del 3 maggio 2014: a sinistra temperatura potenziale equivalente e velocità del vento, a destra temperatura potenziale equivalente e velocità verticale.

Durante le prime ore di sabato 3 maggio il sistema depressionario ha continuato ad approfondirsi, determinando il rafforzamento dei flussi nei bassi strati con la formazione di un low level jet in ingresso sulla costa marchigiana e di un minimo secondario in Adriatico, con conseguente aumento della convergenza nei bassi strati. Inoltre, la presenza del low level jet ha determinato un flusso di aria calda ed umida in risalita sull'Adriatico verso le Marche, la quale, associata all'ingresso di aria più fredda ai medi livelli, ha contribuito a destabilizzare ulteriormente la colonna d'aria (figura 4).

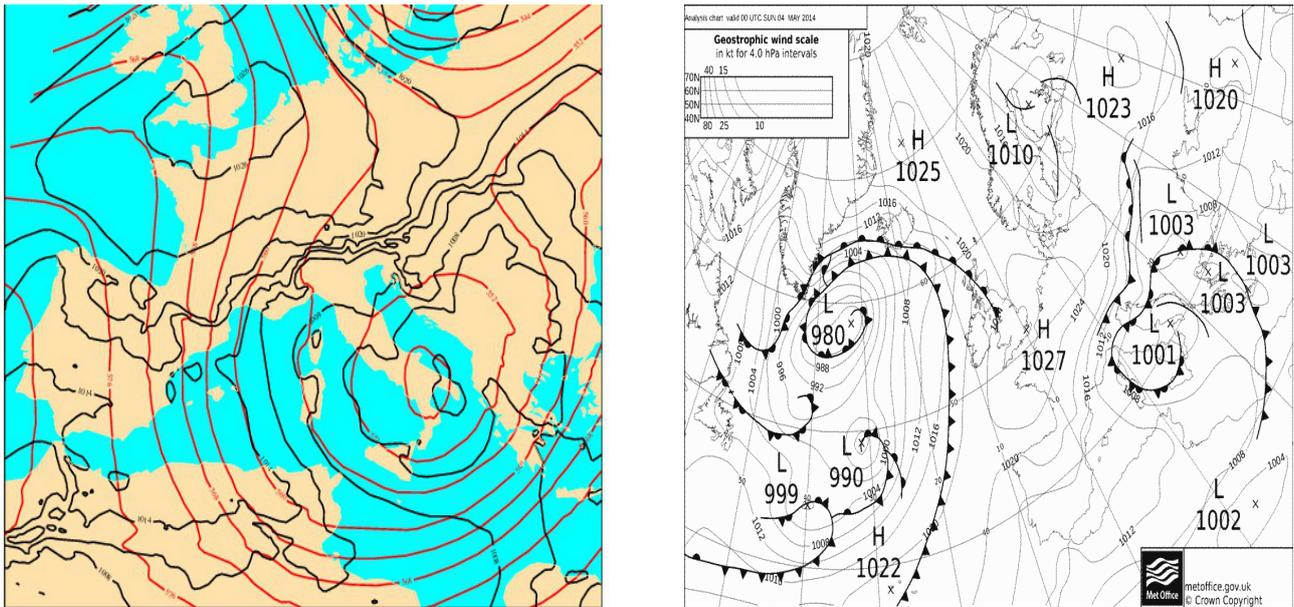
Figura 6: geopotenziale a $500hPa$ in rosso e pressione al suolo in nero (a sinistra) e mappa dei fronti alle $h00$ del 4 maggio 2014 (a destra).

Successivamente il sistema depressionario, ormai in fase di colmamento, si è spostato gradualmente verso oriente, portandosi sull'Italia meridionale alle 00 UTC del 4 maggio e spostandosi ulteriormente verso levante nelle ore successive (figura 6). Il contemporaneo aumento del geopotenziale sull'Italia settentrionale ha determinato, nella giornata del 4 maggio, l'attivazione di forti venti nord-orientali sulle coste del medio-alto Adriatico, con conseguente rinforzo del moto ondoso e mareggiate; le precipitazioni, oramai di debole intensità ed in esaurimento nel settore settentrionale della regione, hanno continuato ad interessare il settore meridionale, risultando persistenti solo a ridosso dei rilievi a causa dello sbarramento offerto dalla catena appenninica.

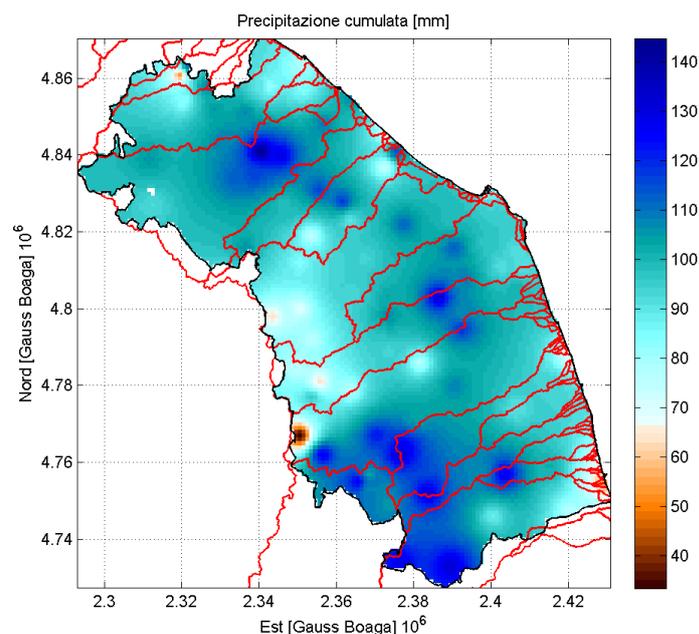
Figura 7: mappa di precipitazione cumulata sull'intero territorio regionale dalle 00.00 del 02/04/2014 alle 24.00 del 01/05/2014, ottenuta interpolando i dati dei pluviometri in telemisura della Rete MIR.

Le precipitazioni del 2 maggio sono state precedute da un periodo molto piovoso che ha determinato la saturazione dei suoli e quindi ridotto la capacità di infiltrazione delle acque nel terreno. Nei trenta giorni che hanno preceduto l'evento si sono avute precipitazioni abbondanti sull'intero territorio regionale, con valori più elevati nelle porzioni interne meridionali. La media areale mensile sulla regione è stata di circa 99 mm. In figura 7 è riportato il campo di precipitazione sul territorio regionale per il periodo dal 2 aprile 2014 al 1 maggio incluso.

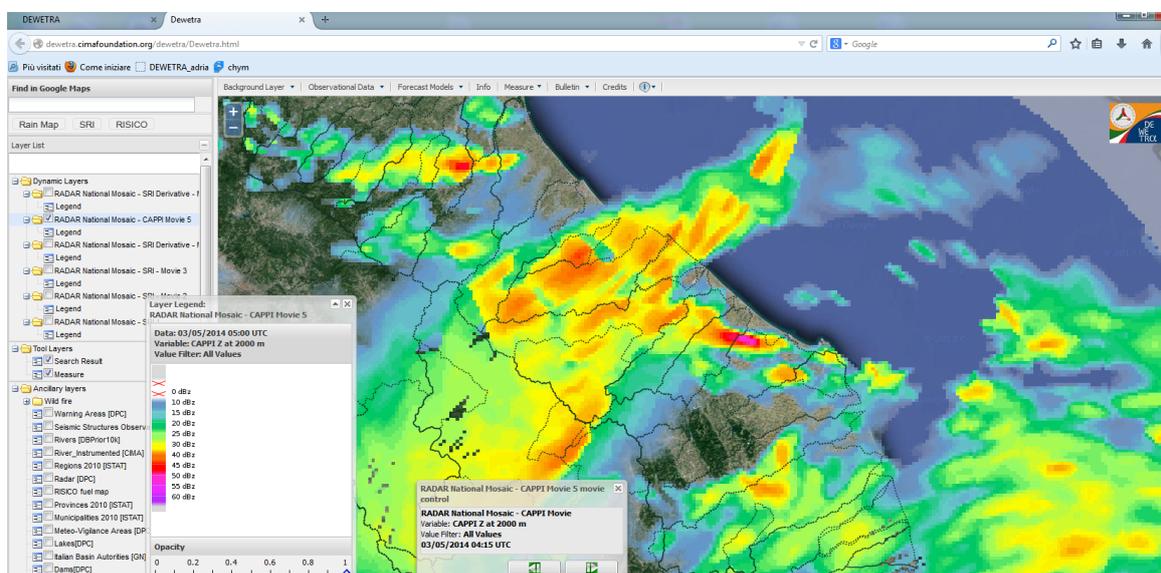
Figura 20: mappa del CAPPI a 2000m alle ore 5,15 solari del 3 maggio, fonte Dipartimento Nazionale della Protezione Civile - Sistema Dewetra.

Nelle figure 20, 21, 22 e 23 sono riportate inoltre le mappe CAPPI del mosaico radar nazionale, fornite dal Dipartimento Nazionale della Protezione Civile, relative alle ore solari 5,15 e 6,00 del 3 maggio. Il prodotto CAPPI (Constant Altitude Plan Position Indicator) fornisce un'indicazione della distribuzione spaziale della quantità di acqua presente ad una determinata quota. Nelle figure è riportato il prodotto alla quota di 2000m e 3000m per i due intervalli temporali.

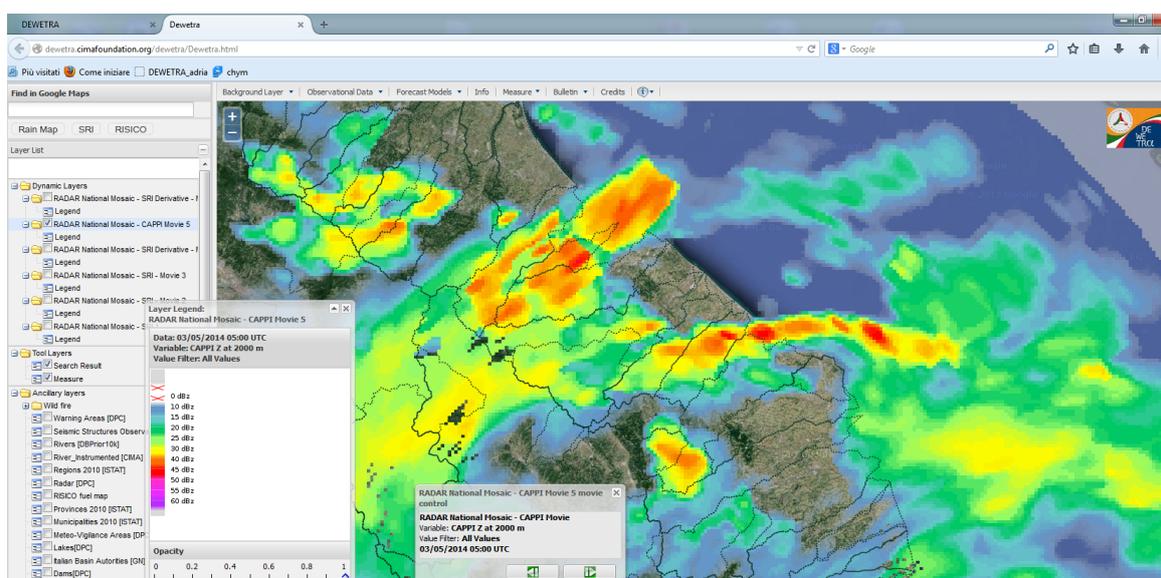
Figura 21: mappa del CAPPI a 2000m alle ore 6,00 solari del 3 maggio, fonte Dipartimento Nazionale della Protezione Civile - Sistema Dewetra.

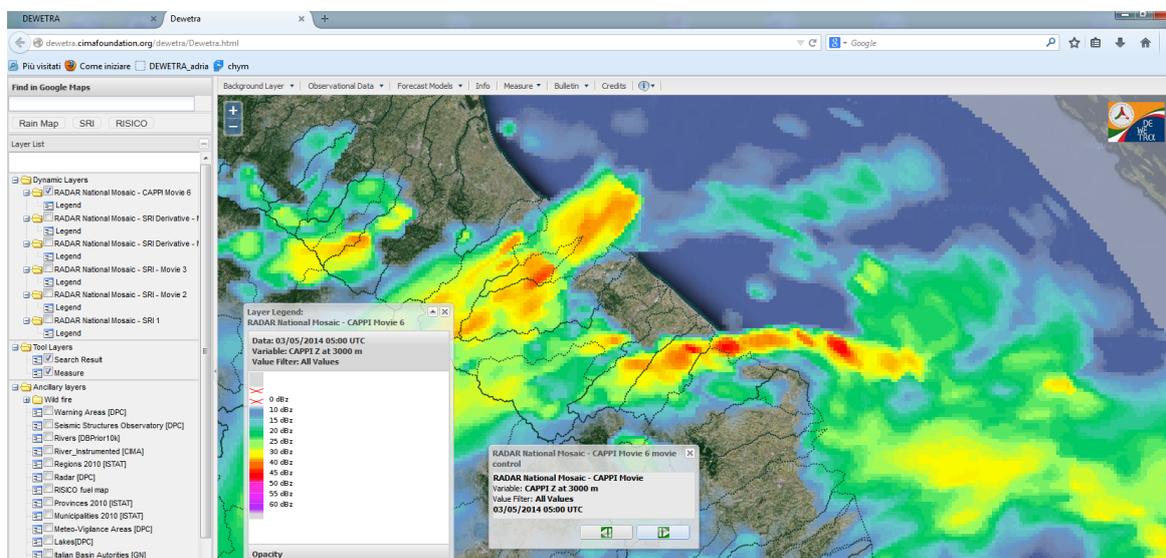
Figura 23: mappa del CAPPI a 3000m alle ore 5,00 solari del 3 maggio, fonte Dipartimento Nazionale della Protezione Civile - Sistema Dewetra.

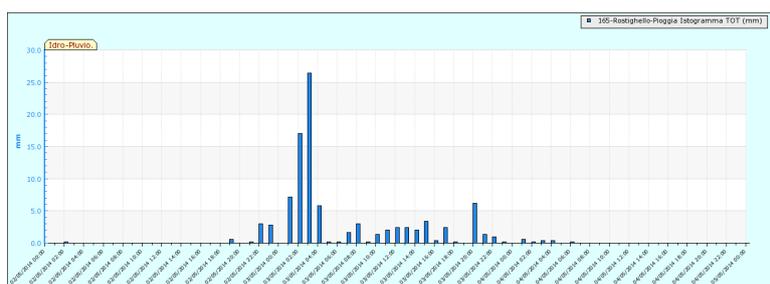
Figura 35: precipitazione oraria registrata dal pluviometro di Rostighello dalle 0.00 del 2/5/2014 alle 24.00 del 4/5/2014 ora solare

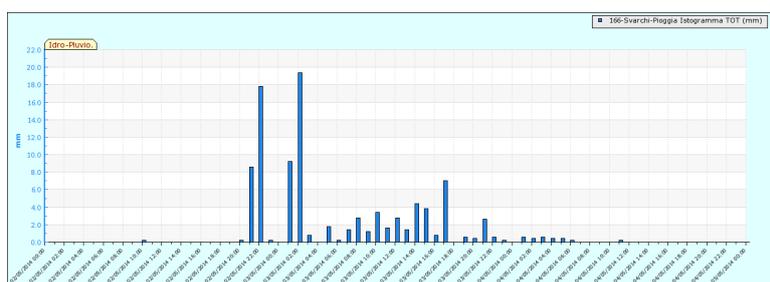
Figura 36: precipitazione oraria registrata dal pluviometro di Svarchi dalle 0.00 del 2/5/2014 alle 24.00 del 4/5/2014 ora solare

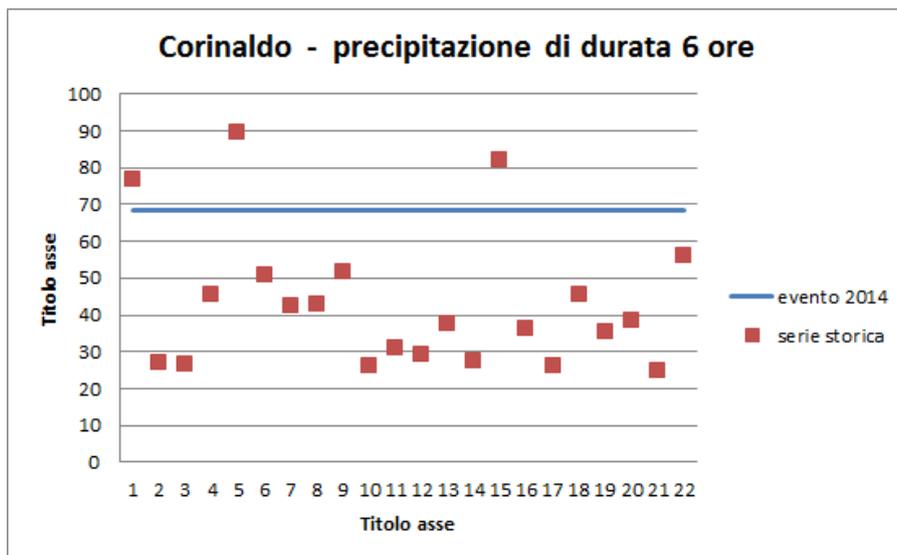
Figura 43: Confronto tra le massime precipitazioni di durata 6 ore registrate al pluviometro di Corinaldo dal 1991 al 2012 (in rosso) e la precipitazione registrata nelle sei ore più piovose in fase d'evento dal pluviometro in telemisura di Corinaldo (linea blu)

Le precipitazioni registrate in corso d'evento alle stazioni di Arcevia e Senigallia non risultano rilevanti, se confrontate con quelle registrate in passato dai rispettivi pluviometri meccanici. La situazione è differente per i pluviometri di Barbara e Corinaldo, posti nella parte medio-collinare del bacino dove si sono avute le cumulate più significative. Il pluviometro in telemisura presente a Corinaldo è posto a circa 3 km dalla vecchia stazione meccanica. Sebbene il versante sia rimasto invariato, la quota della nuova stazione è di circa 30m superiore. Per il pluviometro meccanico sono disponibili le registrazioni delle piogge intense dal 1991 al 2012, per un totale di 22 anni di osservazioni. I valori registrati nel corso dell'evento del 2-4 maggio sono stati superati negli anni 1991, 1995 e 2005 come evidenziato nelle figure (43 e 44).

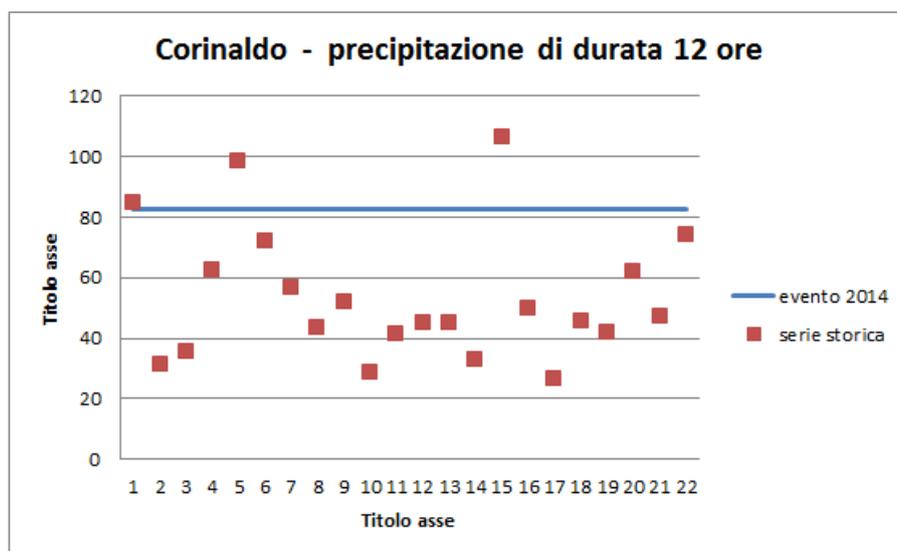
Figura 44: Confronto tra le massime precipitazioni di durata 12 ore registrate al pluviometro di Corinaldo dal 1991 al 2012 (in rosso) e la precipitazione registrata nelle sei ore più piovose in fase d'evento dal pluviometro in telemisura di Corinaldo (linea blu)

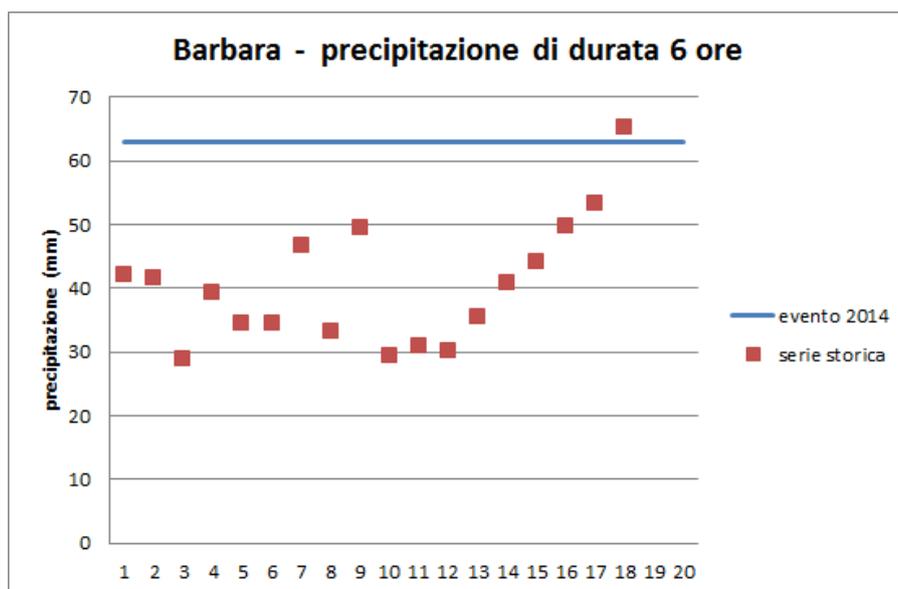
Figura 45: Confronto tra le massime precipitazioni di durata 6 ore registrate al pluviometro di Barbara dal 1991 al 2009 (in rosso) e la precipitazione registrata nelle sei ore più piovose in fase d'evento dal pluviometro in telemisura di Barbara (linea blu)

dal 1991 al 2009. Il confronto tra le massime precipitazioni a 6 e 12 ore del pluviometro storico di Barbara e quelle registrate dal pluviometro in telemisura evidenzia che: per precipitazioni di durata 6 ore, le precipitazioni registrate a maggio sono inferiori solo ai dati registrati nel corso del 2008; per le precipitazioni di durata 12 ore, negli anni dal 1991 al 2009 non si sono avute mai precipitazioni superiori a quelle di maggio. Si segnala che al pluviometro in telemisura di Barbara, in funzione a partire dal 2009, sono stati registrati 78.4mm nelle 12 ore nel settembre 2012, 75.2mm in 12 ore nel novembre 2010, in entrambi i casi valori confrontabili con le precipitazioni registrate nel maggio 2014. Tuttavia sulle 6 ore i quantitativi risultano inferiori a quello dell'evento in oggetto per entrambi i casi.

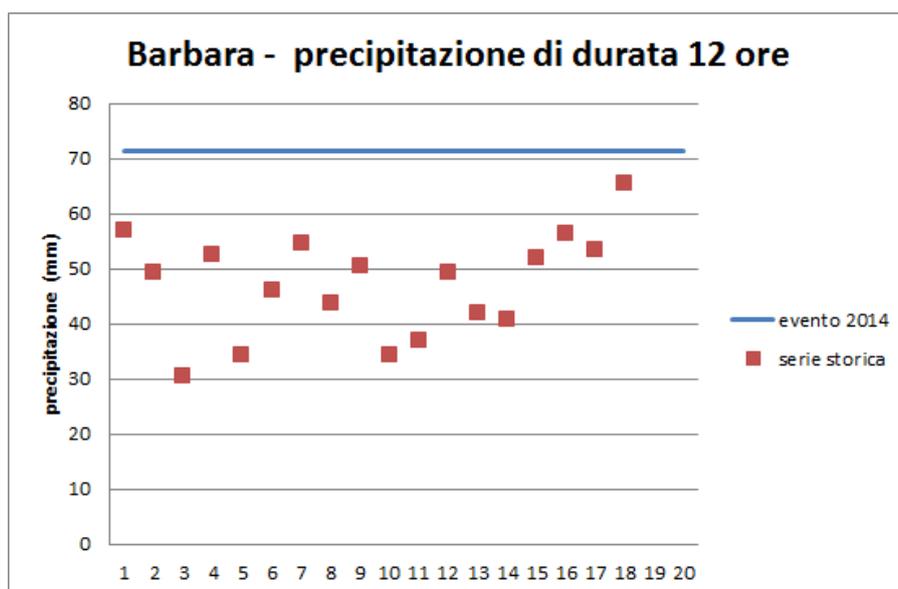
Figura 46: Confronto tra le massime precipitazioni di durata 6 ore registrate al pluviometro di Barbara dal 1991 al 2009 (in rosso) e la precipitazione registrata nelle dodici ore più piovose in fase d'evento dal pluviometro in telemisura di Barbara (linea blu)

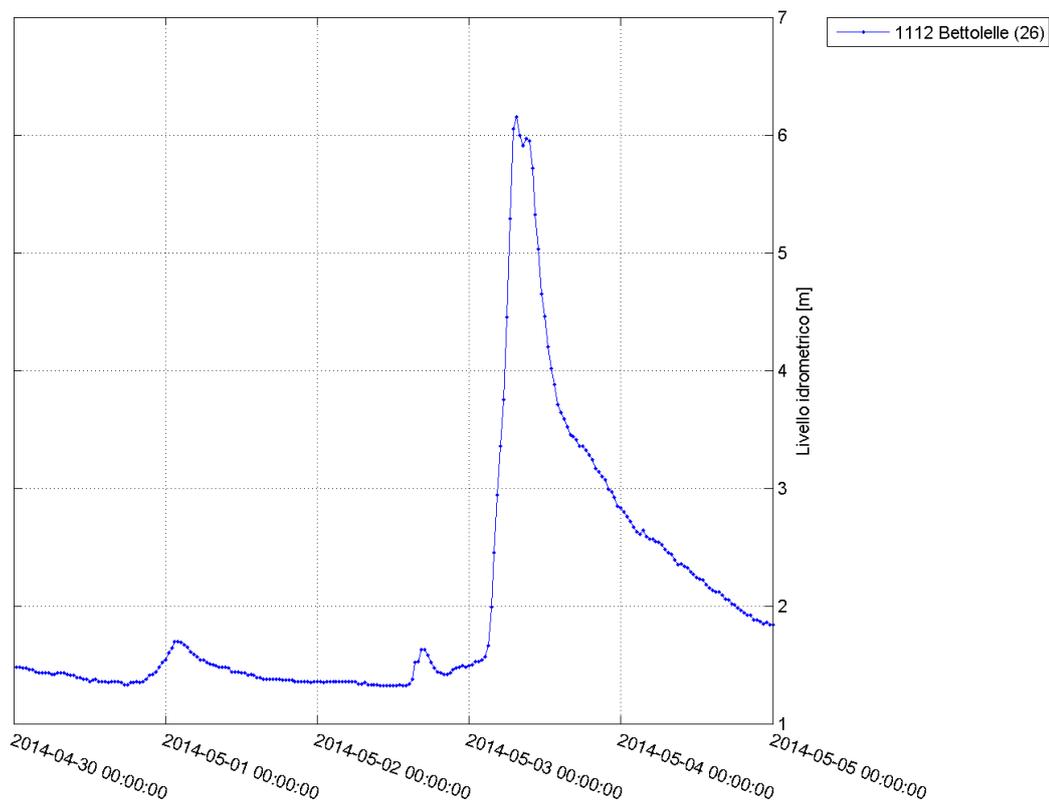
Figura 47: Livelli idrometrici registrati dalla stazione di Bettollelle, sul Misa, in ore solari.

A seguito delle precipitazioni precedentemente descritte, particolarmente critiche per i bacini medio-piccoli costieri, si sono verificati fenomeni di piena significativi sul reticolo idrografico delle porzioni centro-settentrionali e in particolare del fiume Misa. Nelle Figure 47 e 48 sono riportati gli idrogrammi registrati dalle tre stazioni idrometriche presenti sul bacino del Misa; tra queste la stazione di Corinaldo é posta sul torrente Nevola, che ne rappresenta il principale affluente. I tre idrogrammi ben rappresentano l'andamento impulsivo dell'evento e la sua rapidità. In corrispondenza della stazione di Bettollelle si é avuto un innalzamento complessivo di circa 4.5m in 5 ore. In particolare, nell'arco di due ore e mezzo, si é avuto un incremento del tirante idraulico di circa tre metri dalle 5 alle 7.30 ore solari del 3 maggio. Considerazioni simili si possono fare anche per le altre due sezioni idrometriche qui analizzate.

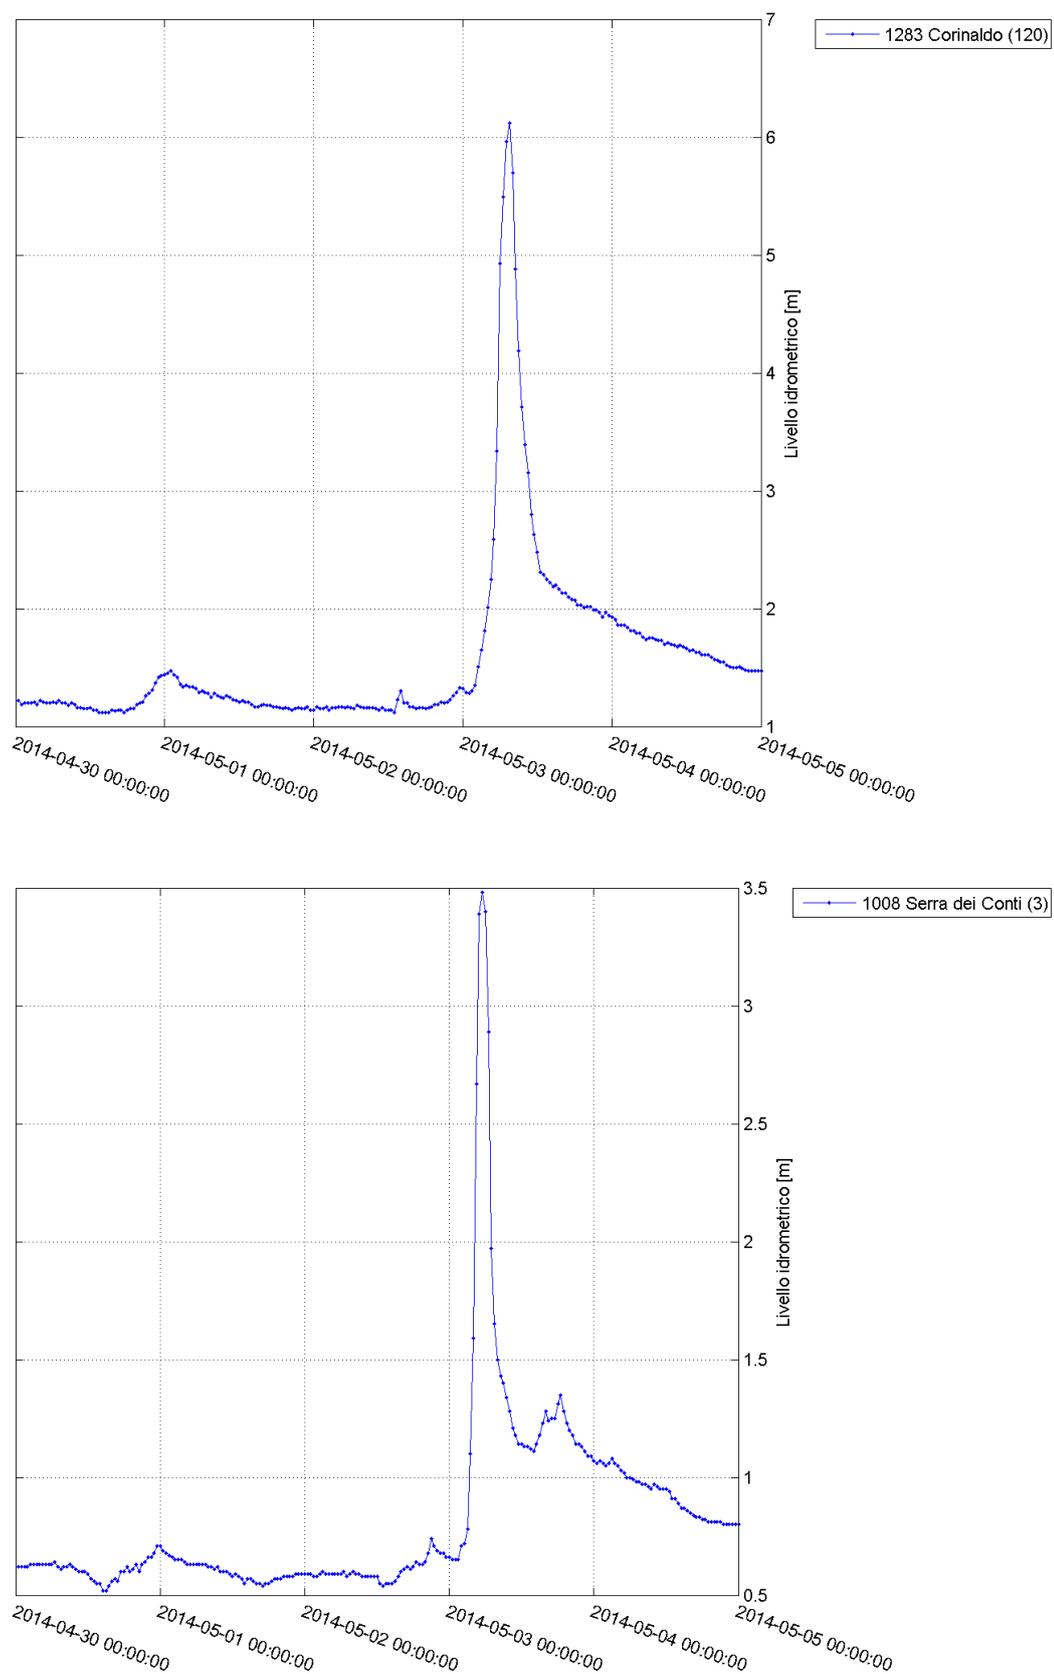
Figura 48: Livelli idrometrici registrati dalle stazioni di Corinaldo, sul Nevola, e di Serra dé Conti, sul Misa, in ore solari.

Per le sezioni di Serra dè Conti e di Bettollelle è stato possibile anche effettuare una stima delle portate transitate in alveo, essendo disponibili le scale di deflusso. Presso la sezione di Serra dè Conti,

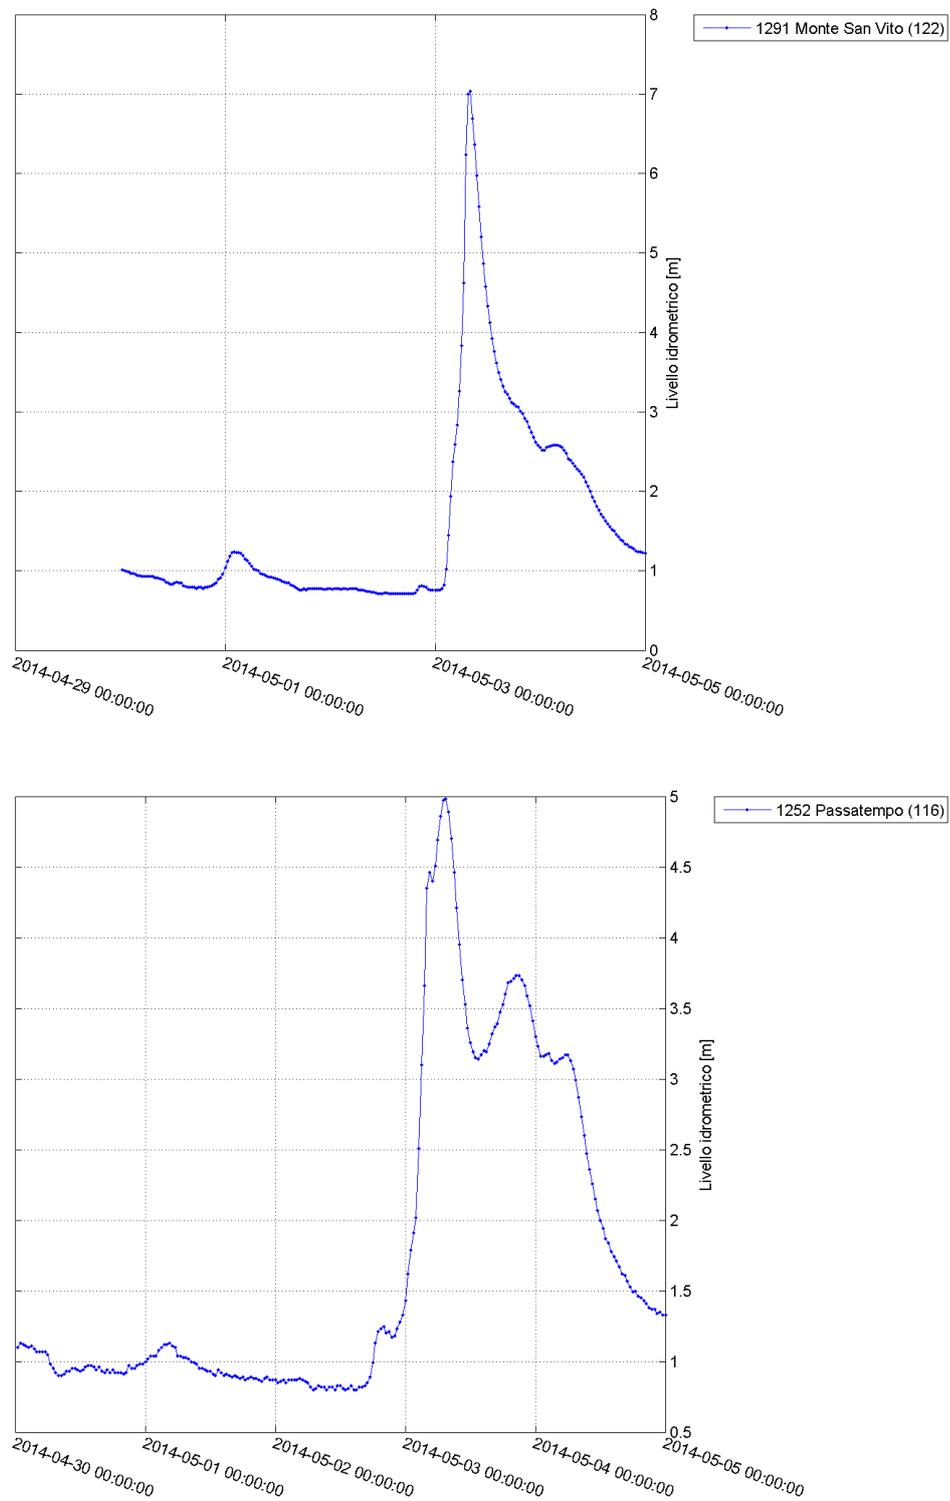
Figura 49: Livelli idrometrici registrati dalle stazioni di Monte San Vito, sul Tripronzio, e di Passatempo, sul Fiumicello, in ore solari.

Le caratteristiche del campo di precipitazione descritte hanno portato inoltre ad un innalzamento repentino dei livelli idrometrici nei bacini secondari, come chiaramente visibile dagli idrogrammi registrati a Monte San Vito, sul Triponzio, e a Passatempo, sul Fiumicello, affluente in destra del fiume Musone, riportati in figura 49. Sul torrente Triponzio, in particolare, si è avuto un incremento del livello idrometrico di circa sei metri in meno di sei ore. La rapida risposta dei bacini è stata determinata dalle precipitazioni intense, dalle preesistenti condizioni di saturazione dei suoli che hanno favorito il deflusso in ruscellamento, e dai terreni prevalentemente impermeabili che caratterizzano questi bacini (figura 50).

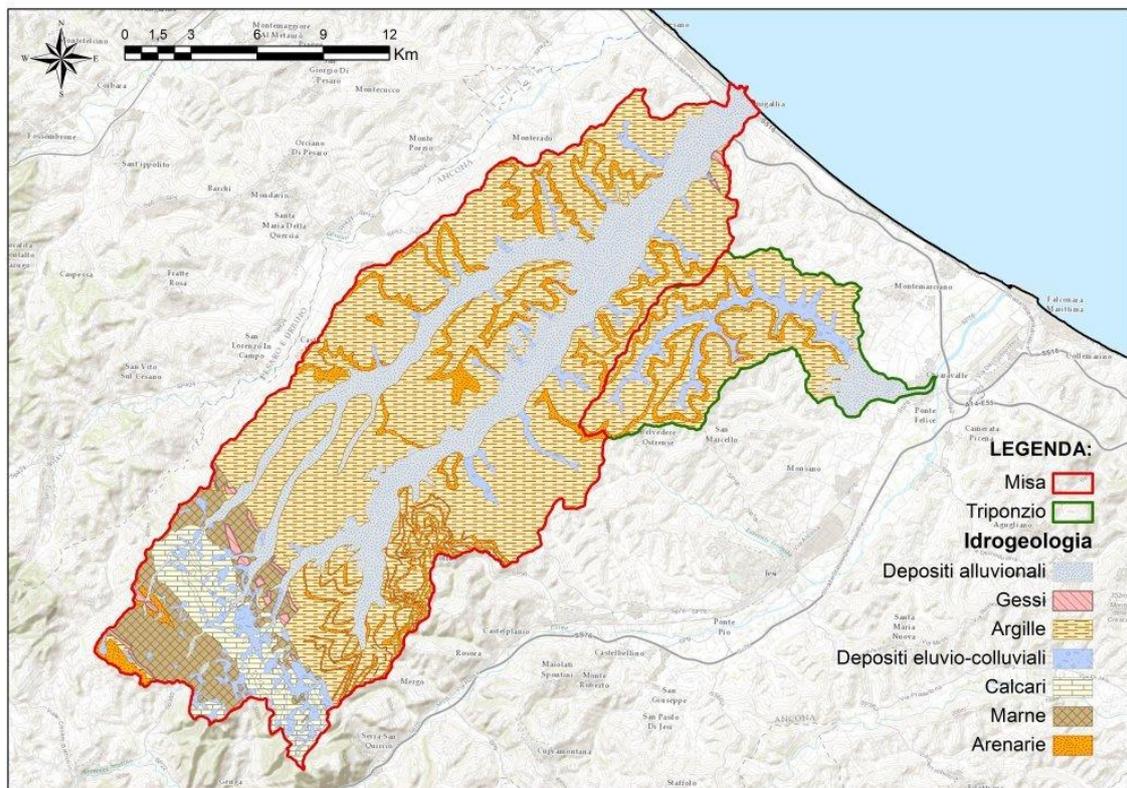
Figura 50: Litologia dei bacini del Misa e del Triponzio, caratterizzata da formazioni prevalentemente impermeabili.

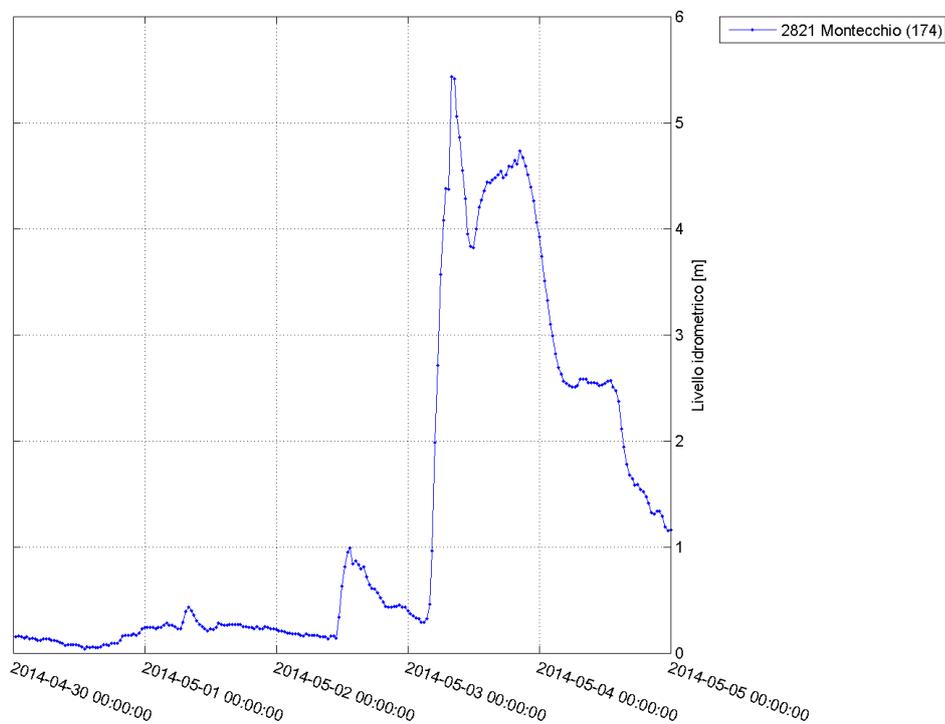
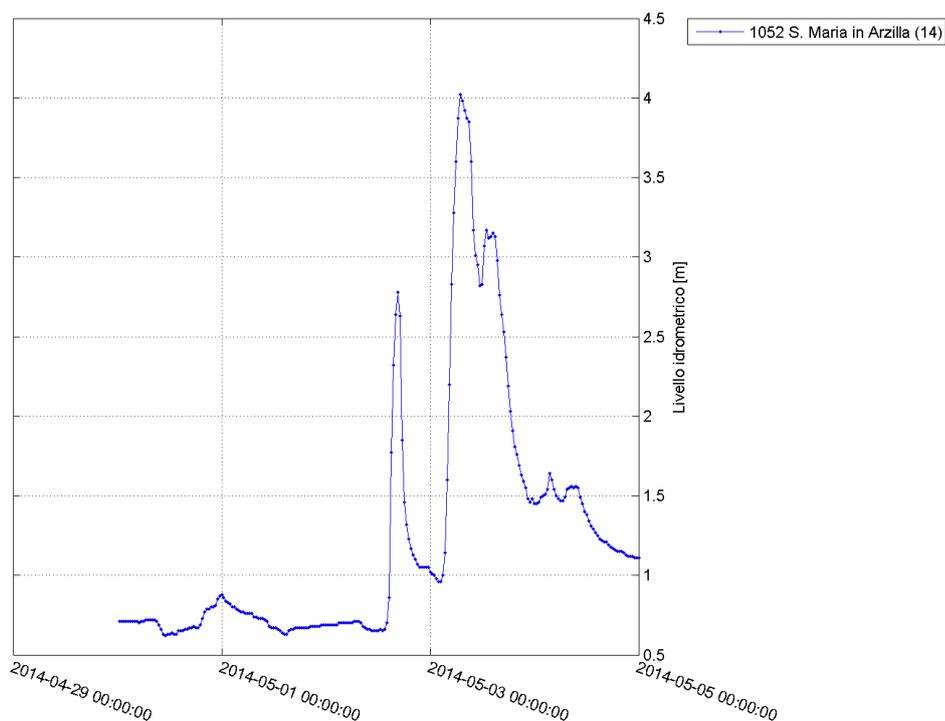
Figura 51: Livelli idrometrici registrati dalle stazioni di Montecchio, sul Foglia, e di Santa Maria in Arzilla, sull'Arzilla, in ore solari.

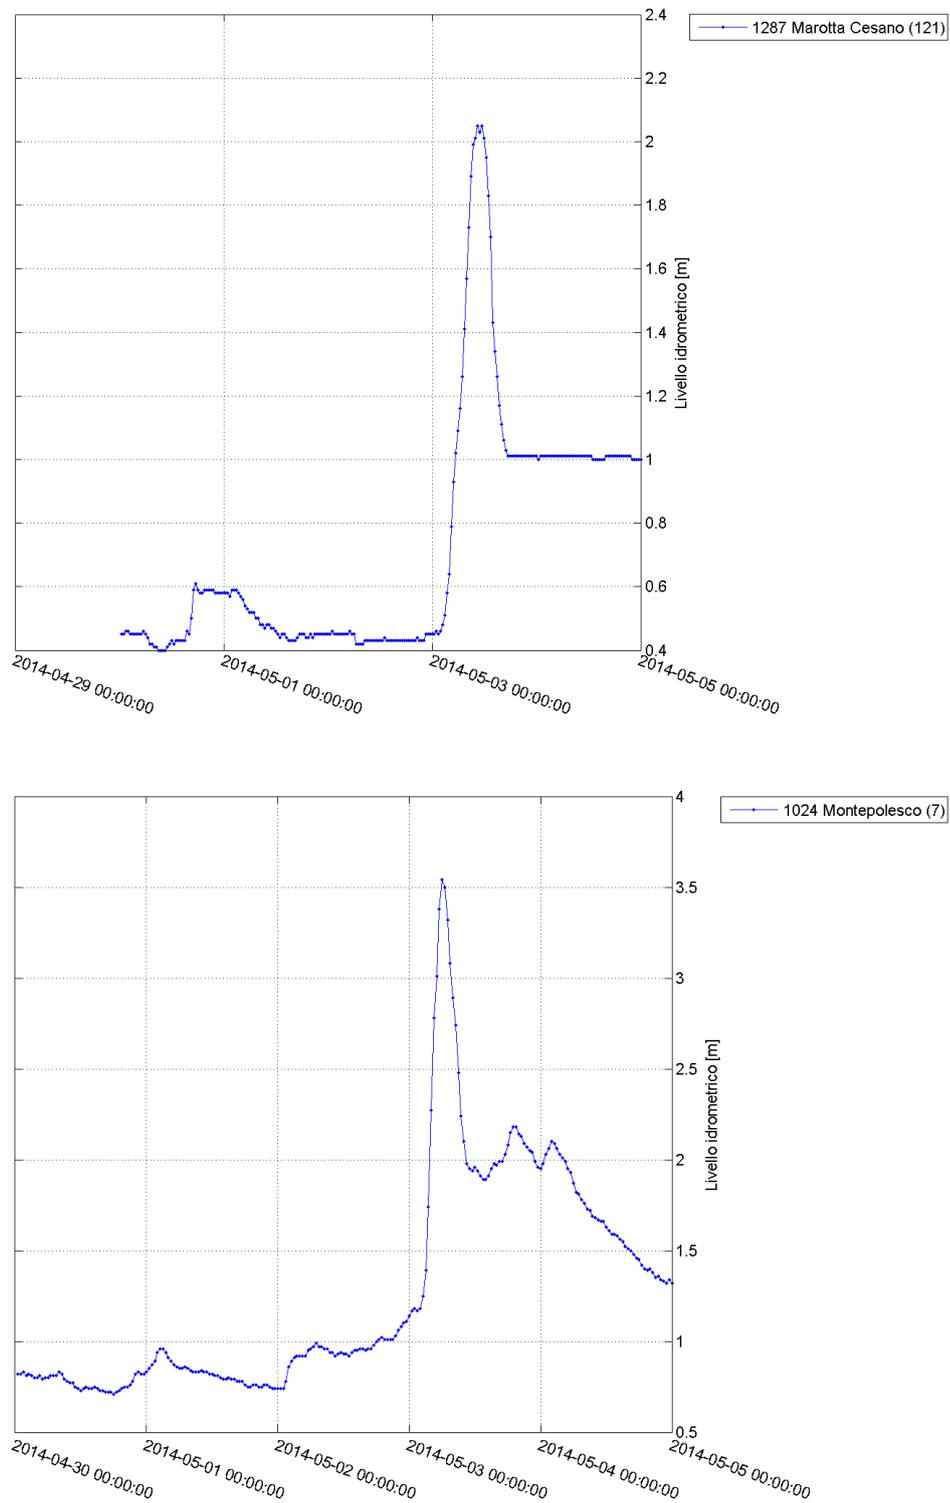
Figura 52: Livelli idrometrici registrati dalle stazioni di Marotta Cesano, sul Cesano, e di Montepolesco, sul Musone, in ore solari.

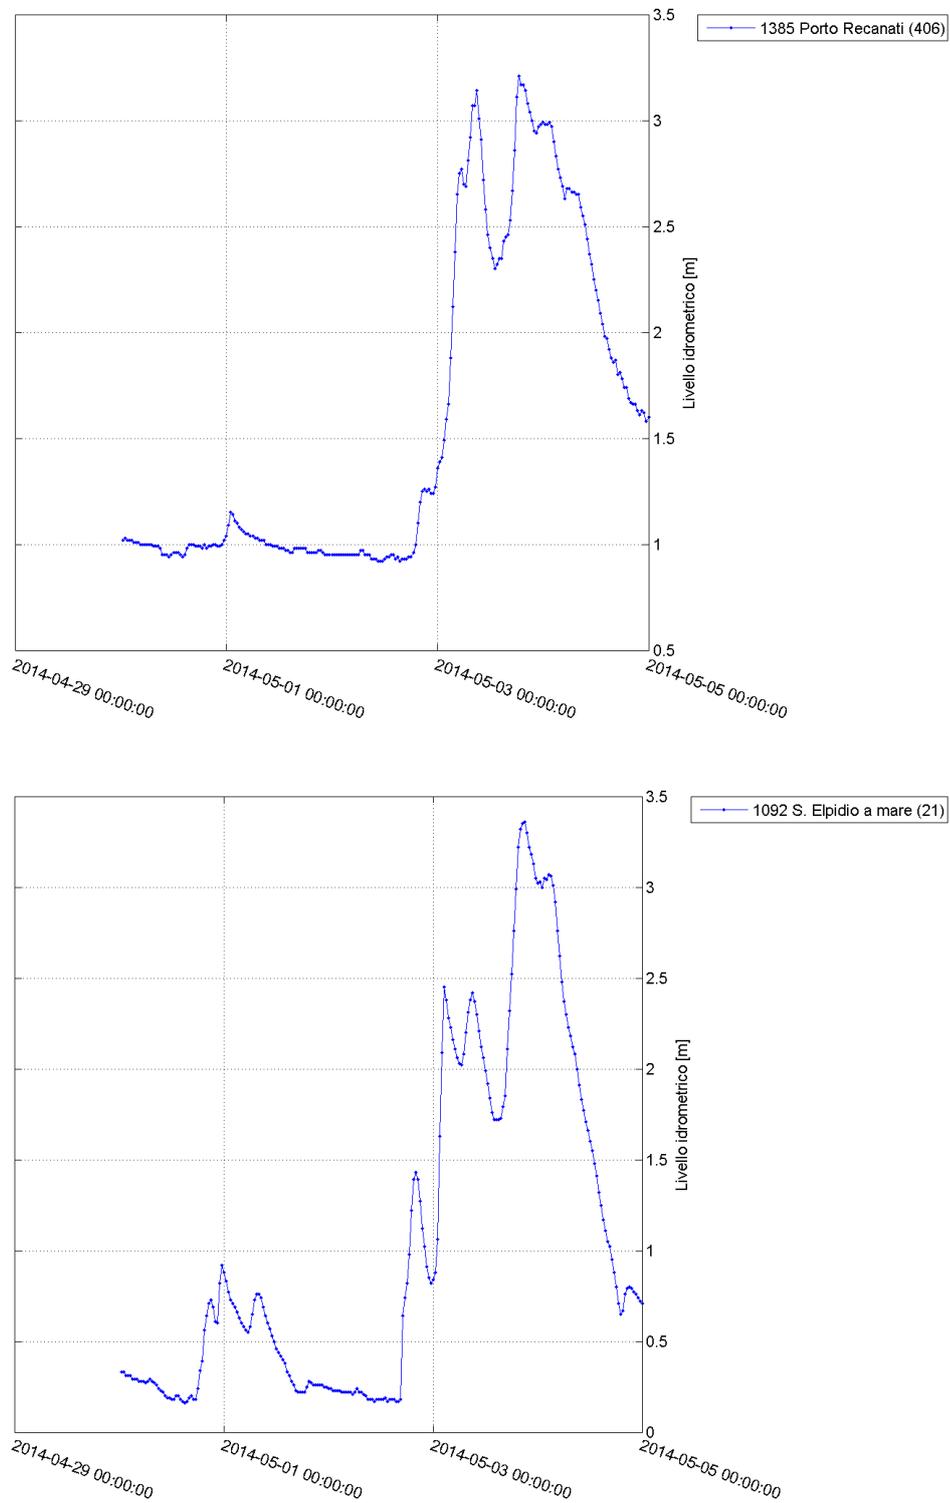
Figura 53: Livelli idrometrici registrati dalle stazioni di Porto Recanati, sul Potenza e di Sant'Elpidio a Mare, sull'Ete Morto, affluente in destra del Chienti, in ore solari.

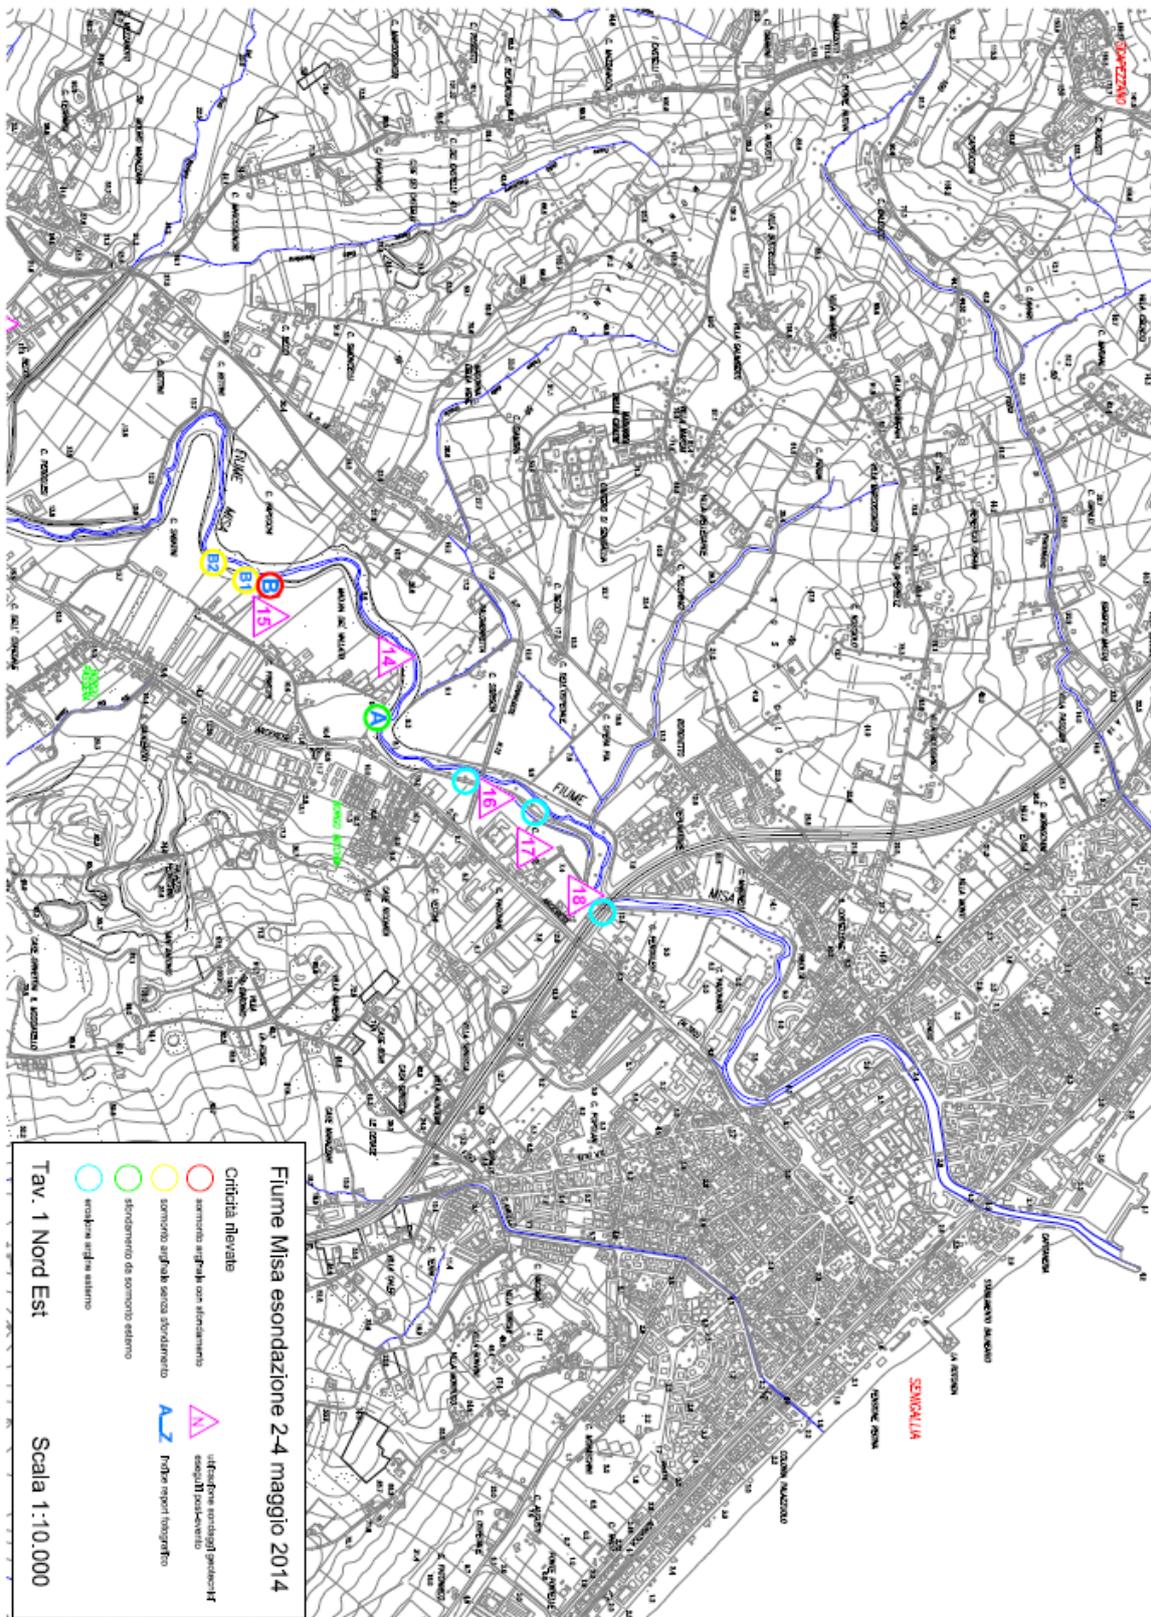
Figura 54: Criticità registrate sugli argini del Misa. Fonte Provincia di Ancona.

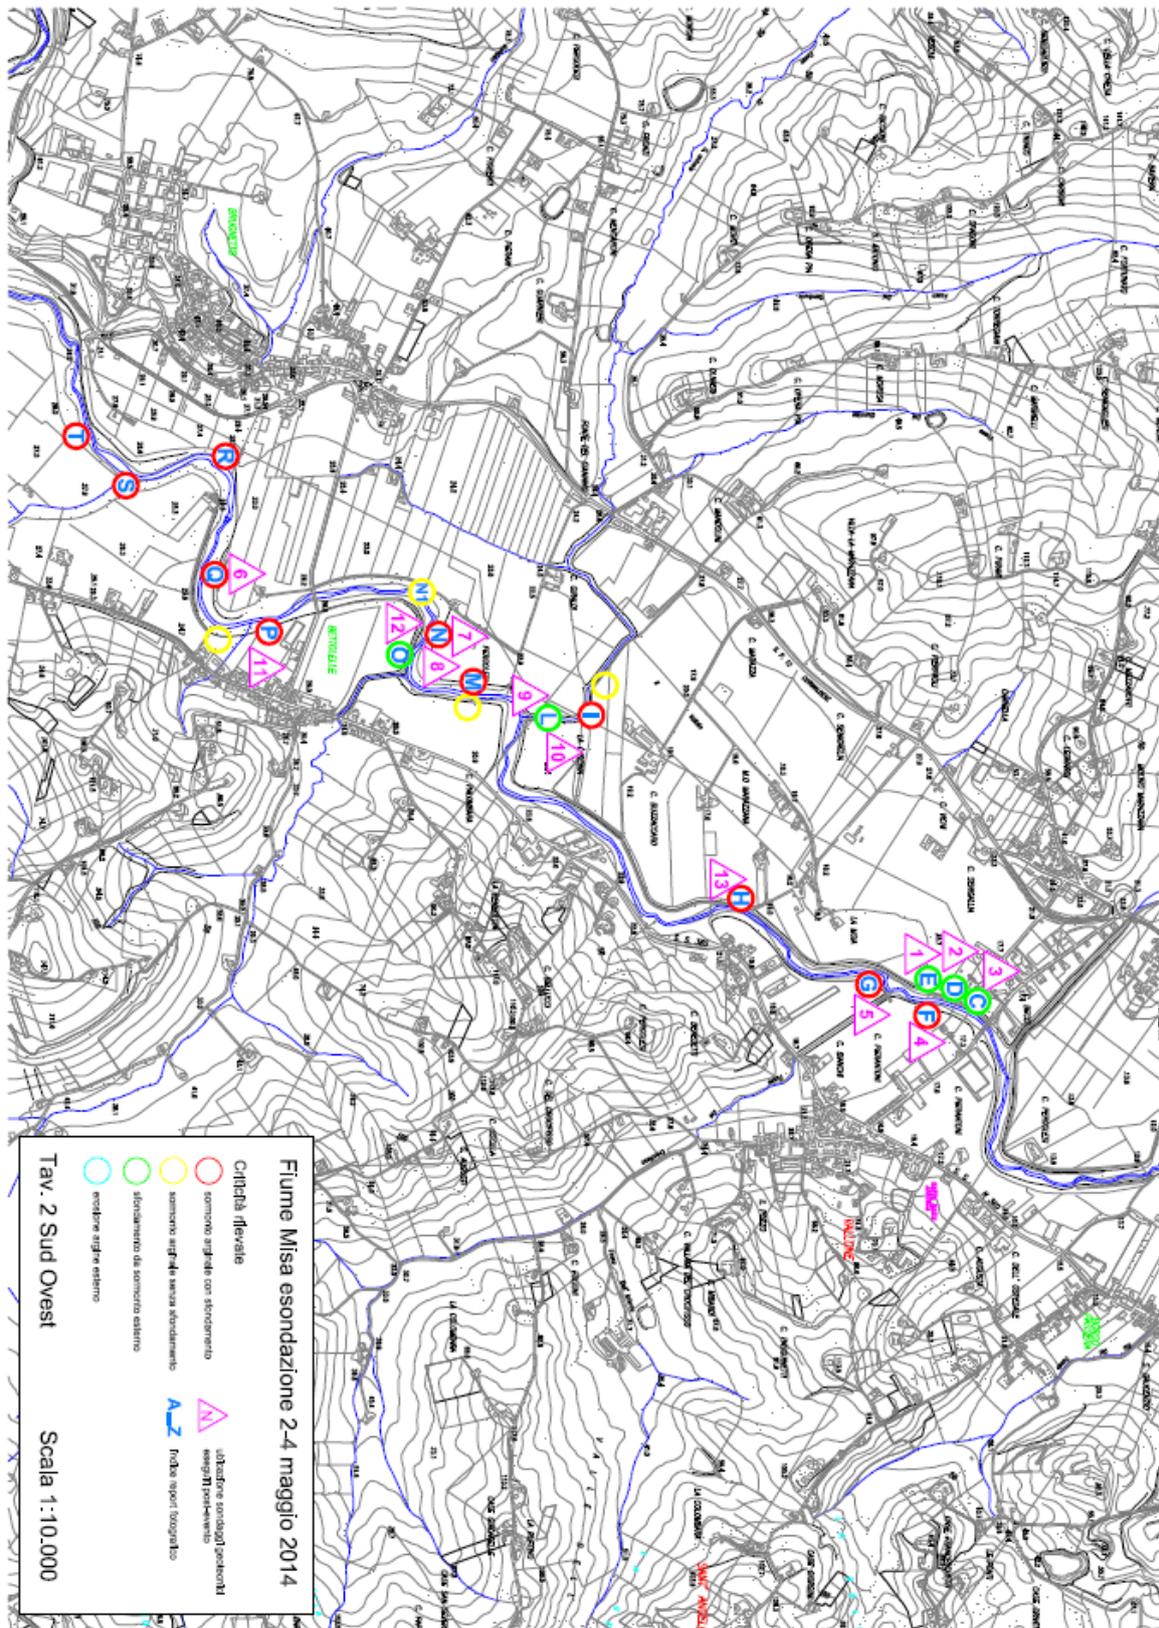
Figura 55: Criticità registrate sugli argini del Misa. Fonte Provincia di Ancona.
