RAPPORTO DI EVENTO

2-4 maggio 2014

A cura del **Centro Funzionale Regionale**

Tra le giornate del 2 e del 4 maggio 2014 il territorio marchigiano é stato interessato da precipitazioni diffuse, che in diverse occasioni hanno assunto carattere di forte temporale.

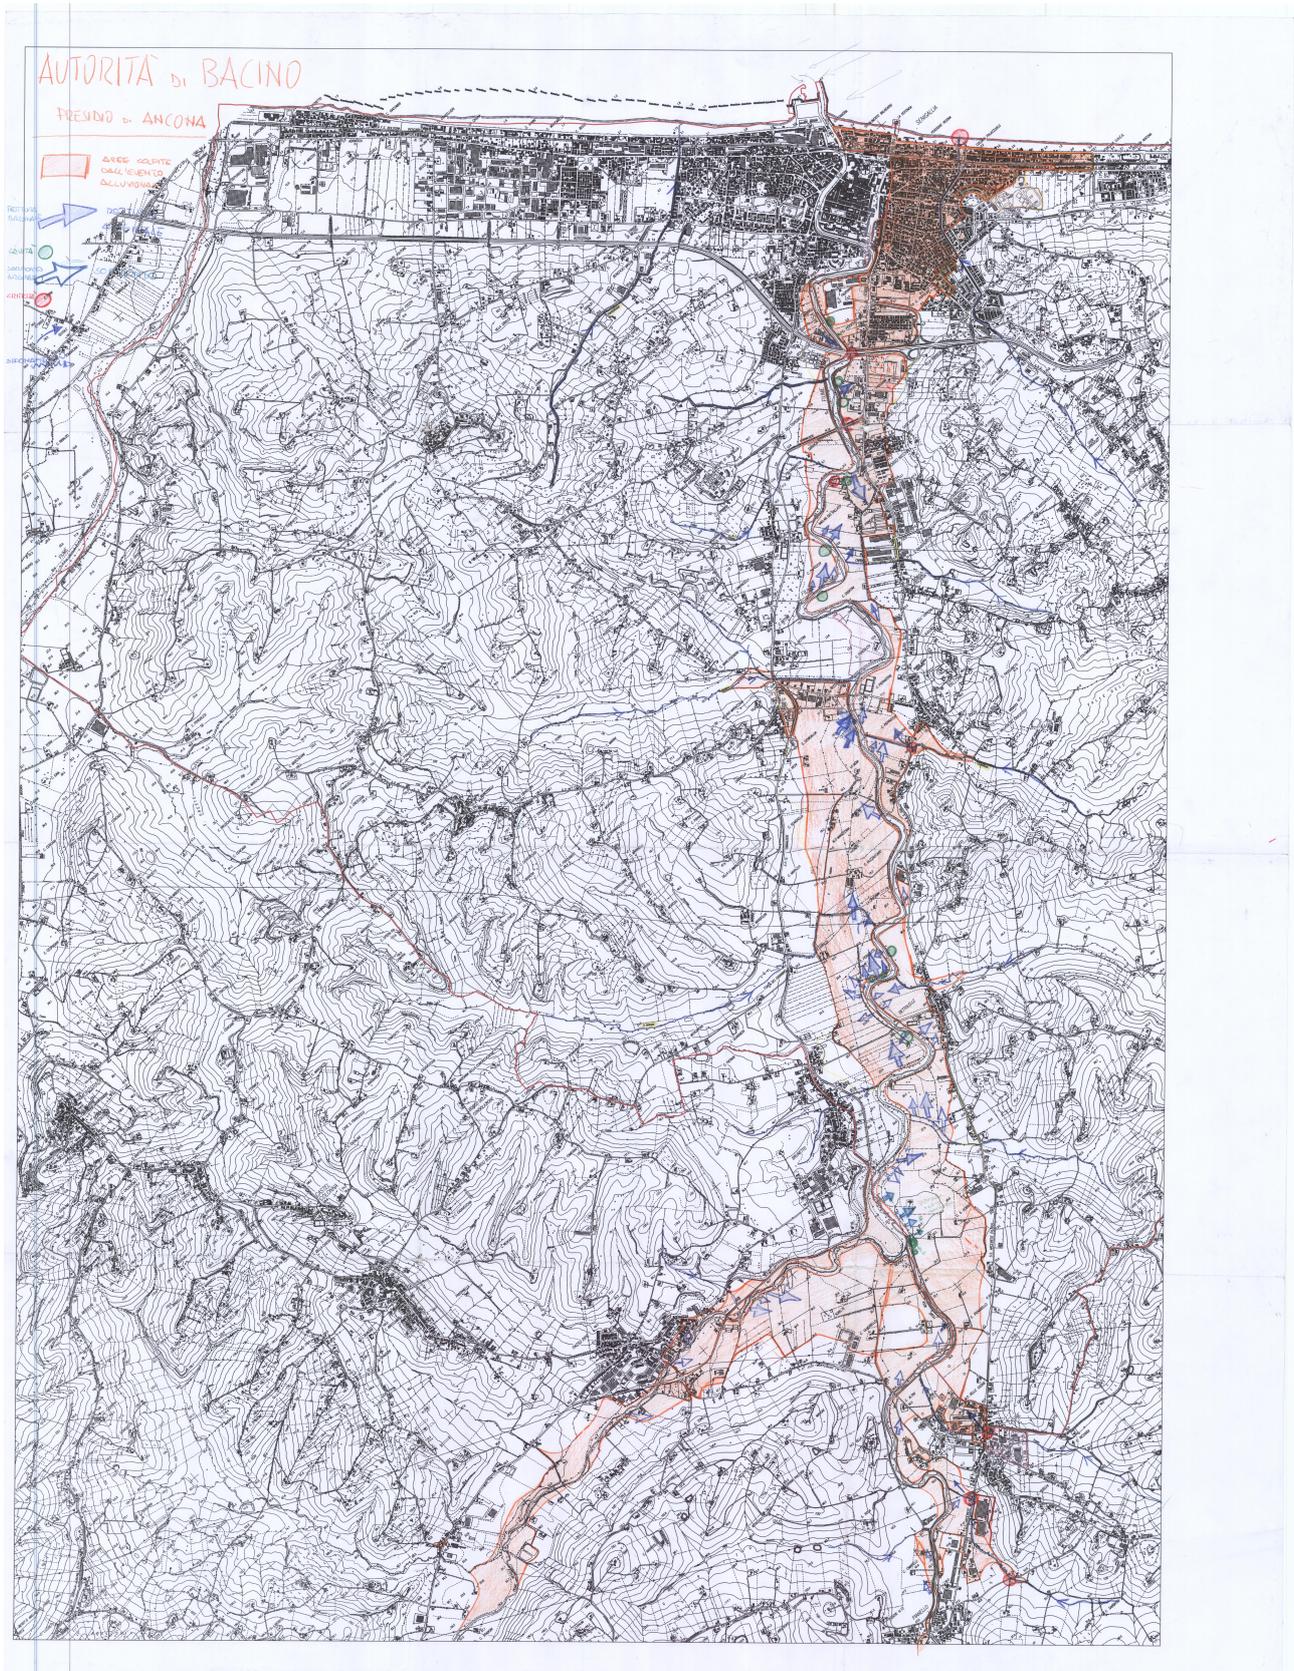
Figura 56: Cartografia delle aree allagate del bacino del Misa. Fonte Autorità di Bacino Regionale.

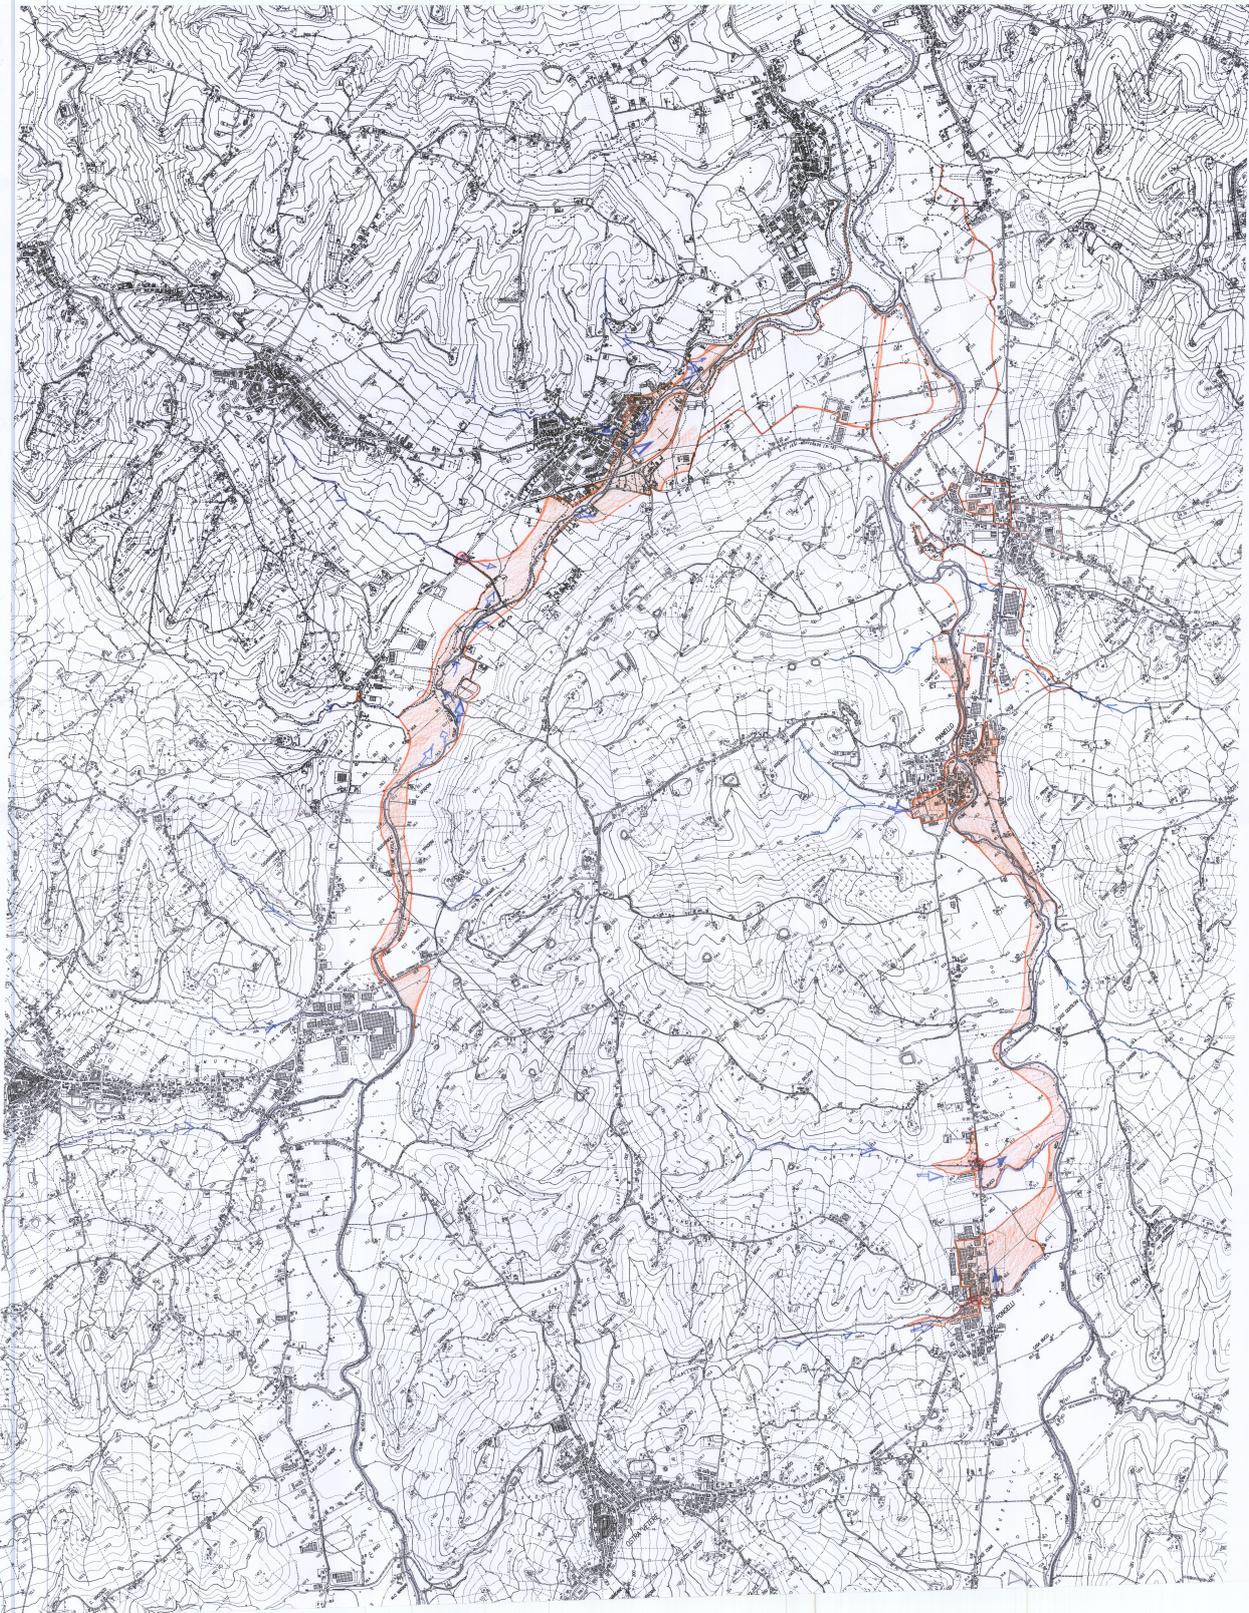
Figura 57: Cartografia delle aree allagate del bacino del Misa. Fonte Autorità di Bacino Regionale.

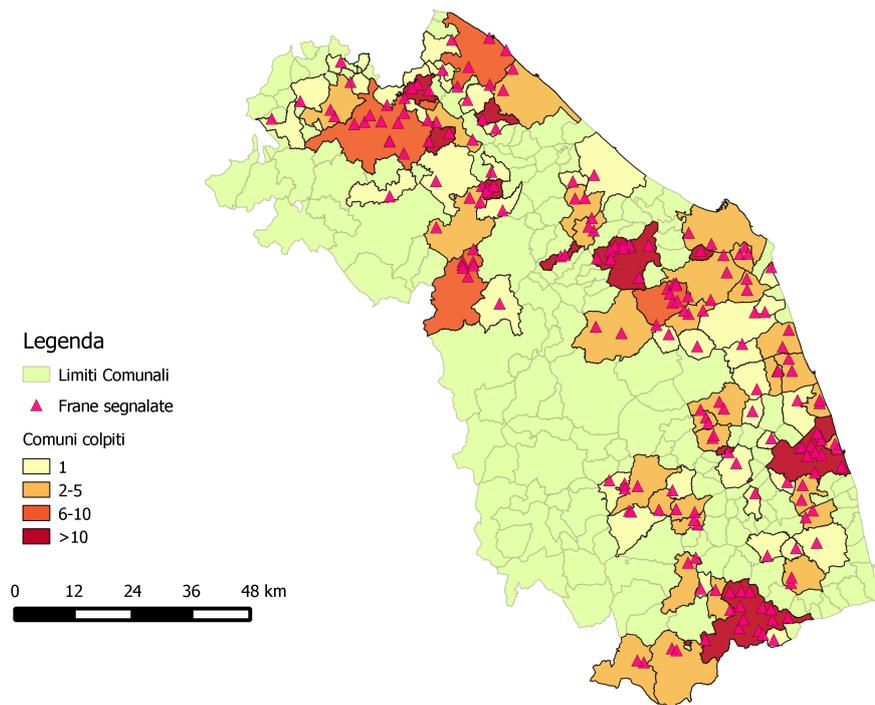
Figura 58: Localizzazione di alcuni dissesti sul territorio regionale a seguito dell'evento di maggio 2014.

In figura 58 è riportata una mappa che mostra alcune delle frane riconducibili all'evento, esplicitativa della distribuzione dei fenomeni avvenuti sul territorio.

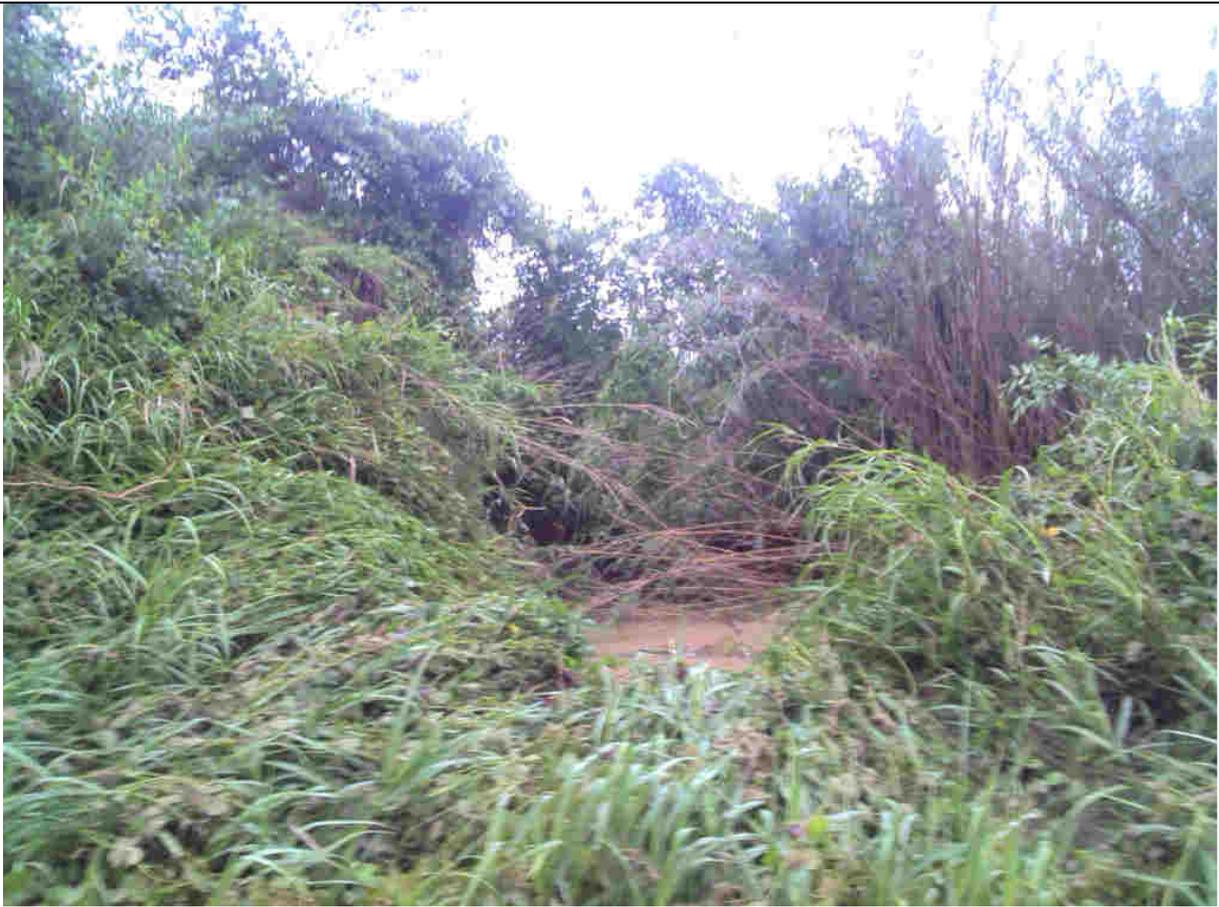
A sfondamento da sormonto esterno argine dx f. Misa loc.tà Borgo Bicchia

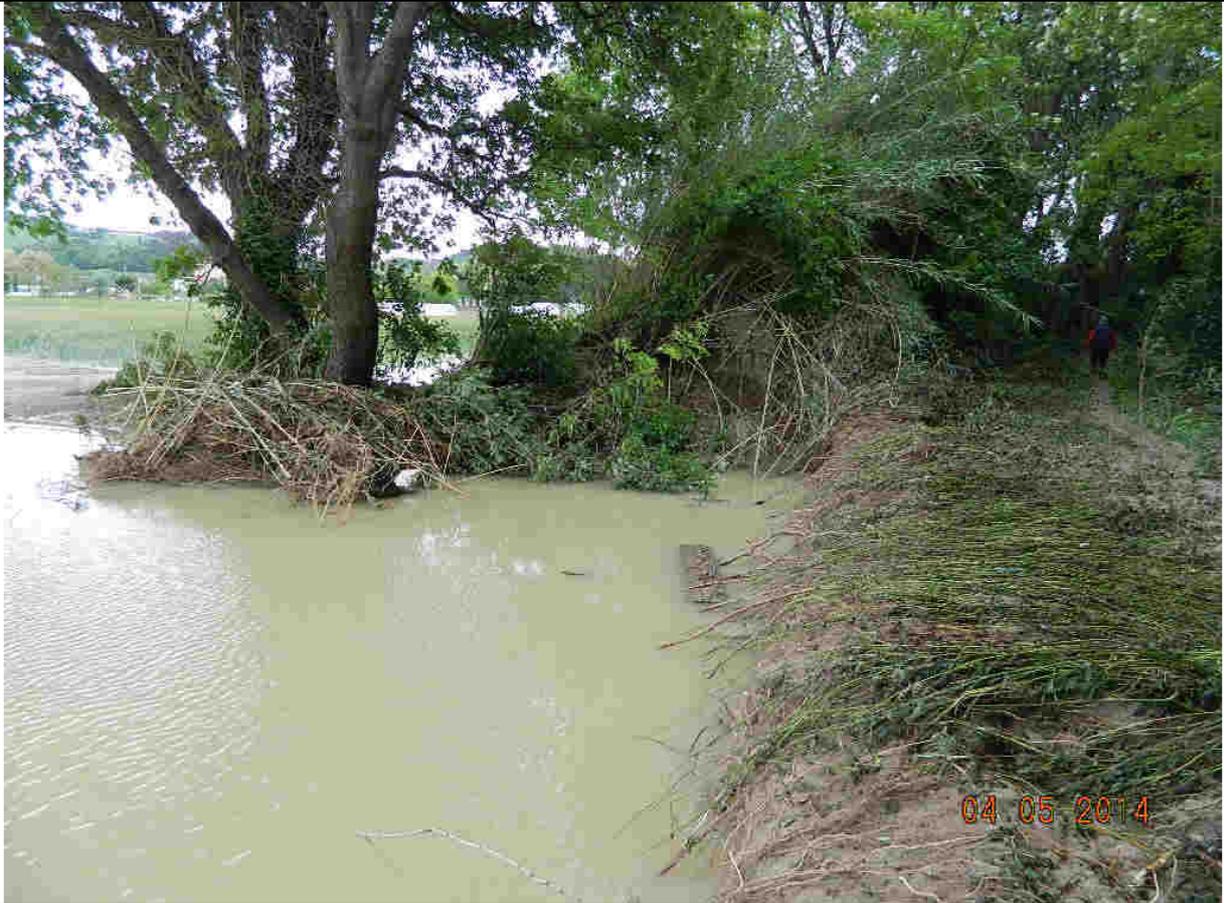
B sormonto con sfondamento argine dx f. Misa loc.tà Borgo Bicchia

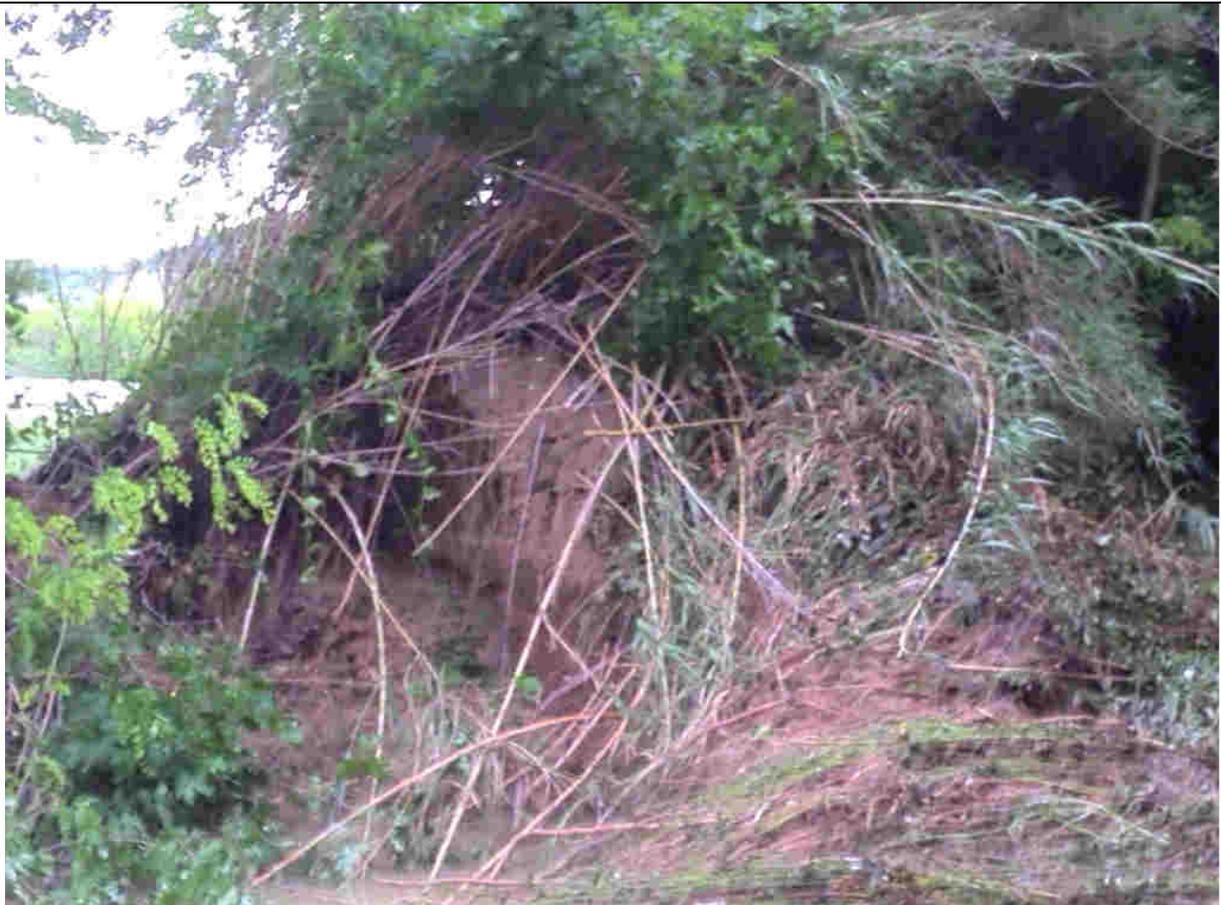
B sormonto arginale dx con sfondamento f Misa loc.tà Borgo Passera

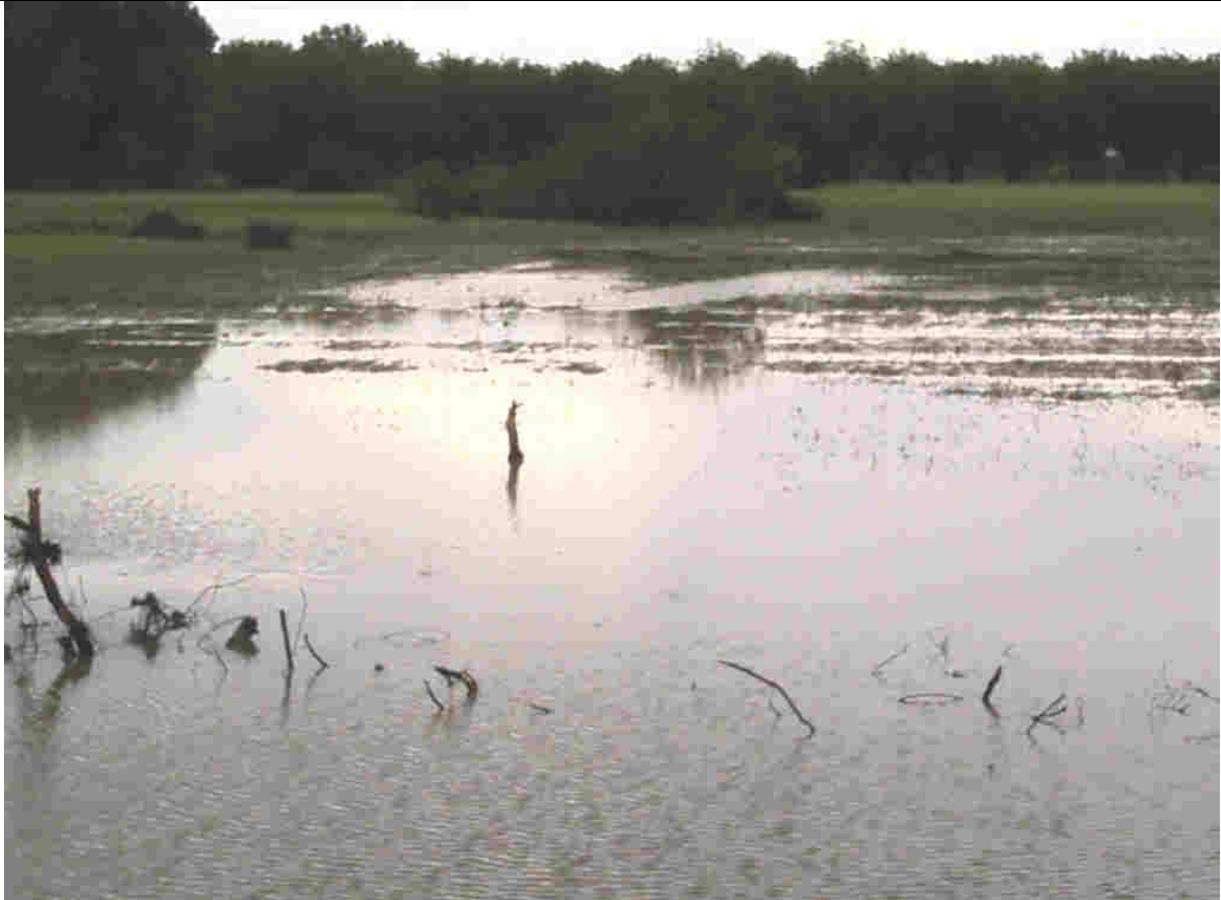
B sormonto arginale dx con sfondamento f Misa loc.tà Borgo Passera quercia sradicata e trasportata dalla forza della piena a notevole distanza

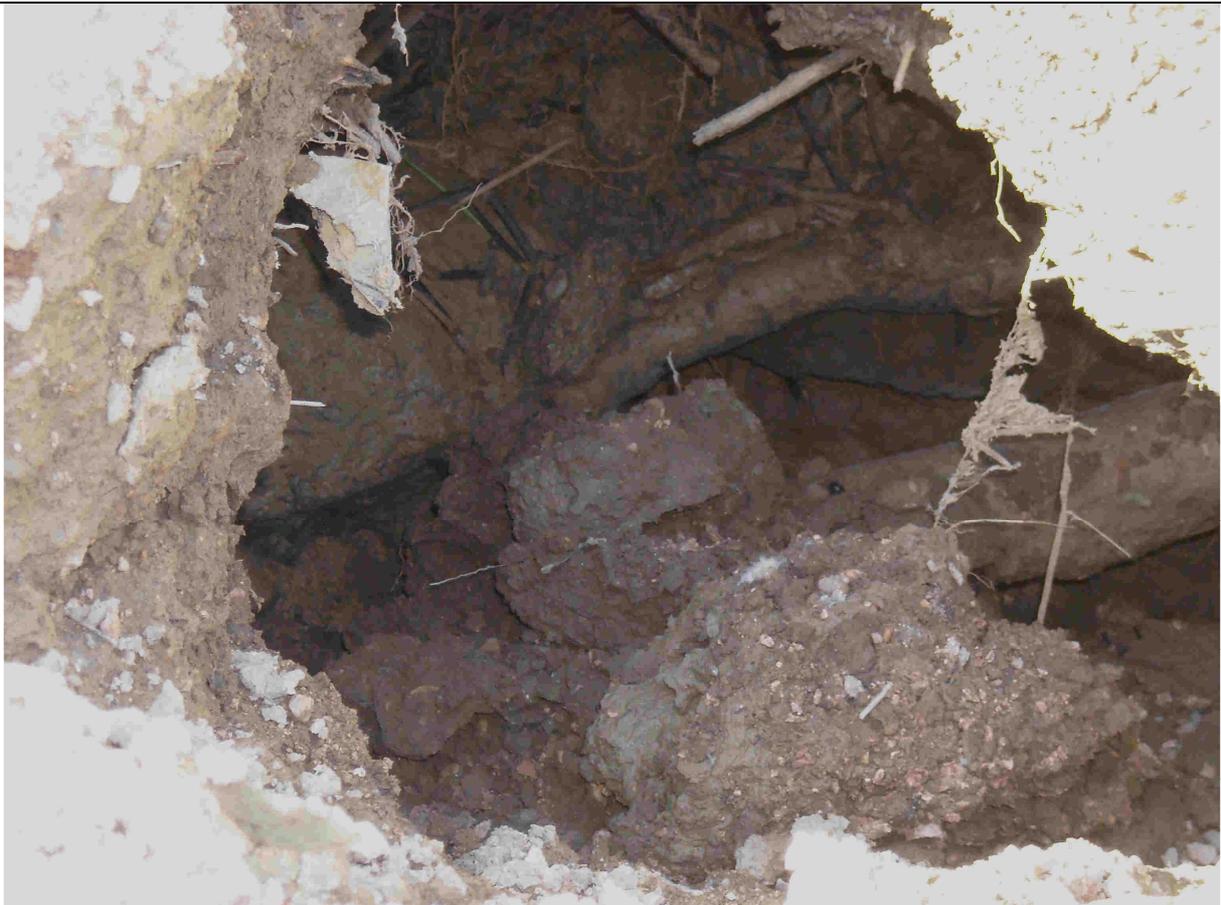
B1 erosione da sormonto senza sfondamento argine dx f Misa loc.tà Borgo Passera

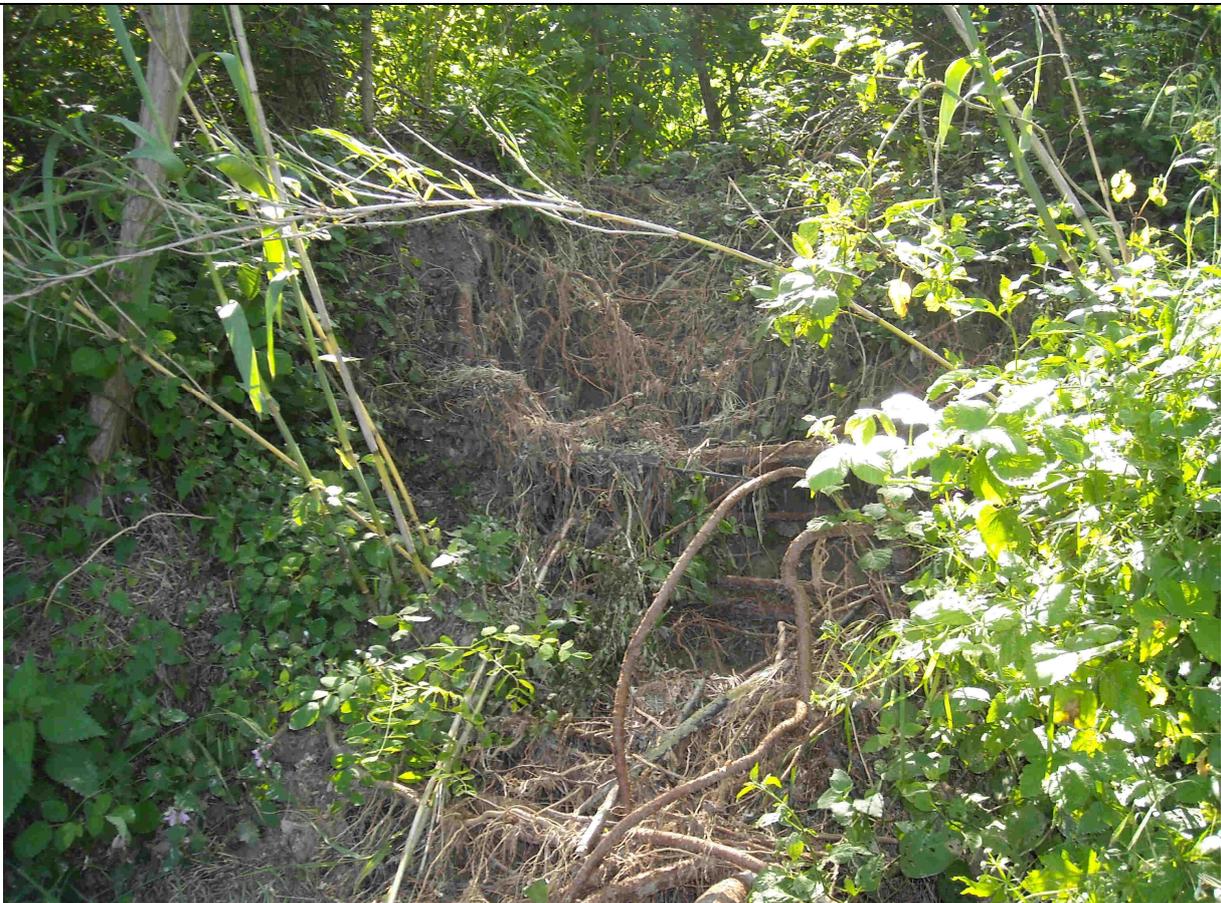
B1 sormonto senza sfondamento argine dx f Misa loc.tà Borgo Passera

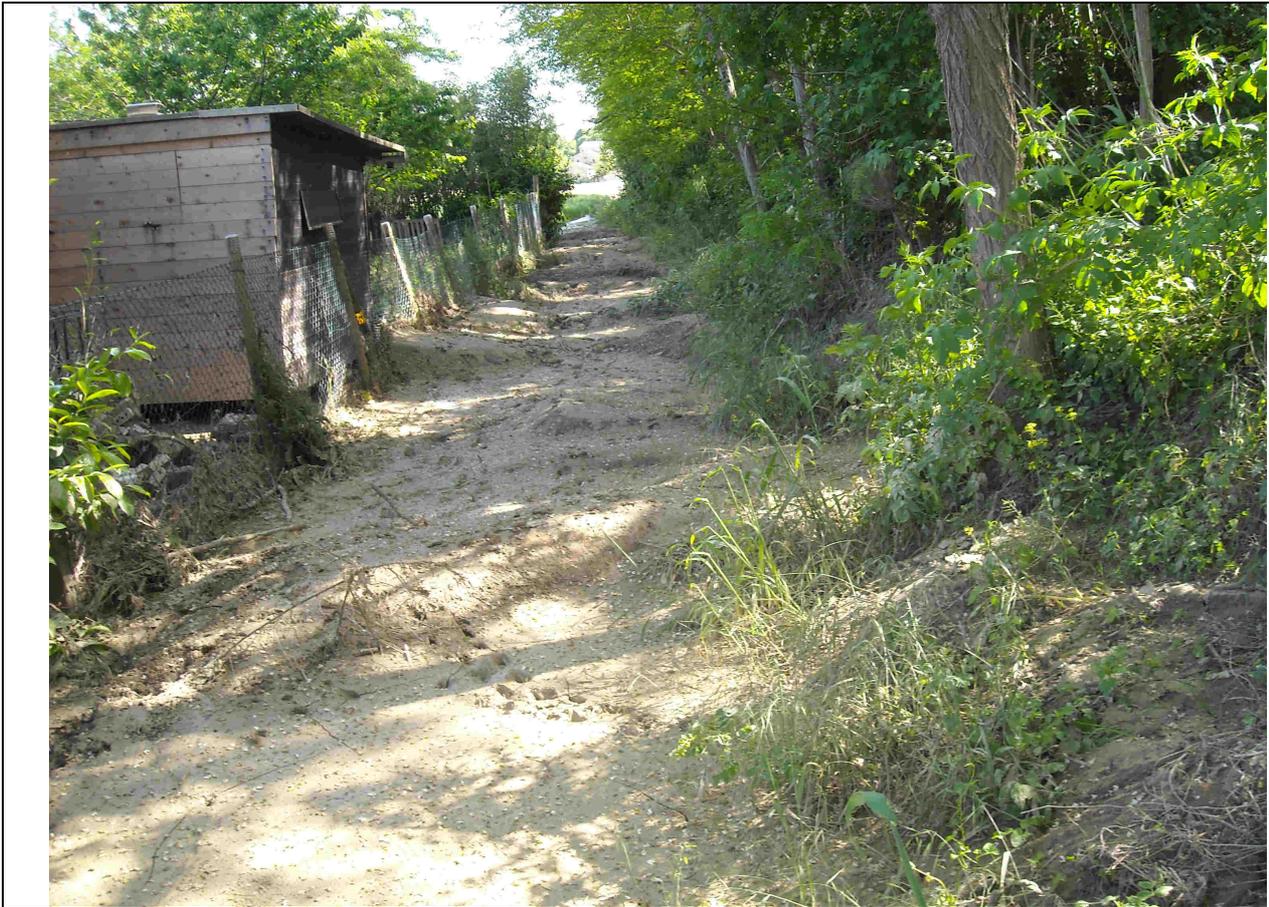
B1 sormonto senza sfondamento argine dx f Misa loc.tà Borgo Passera

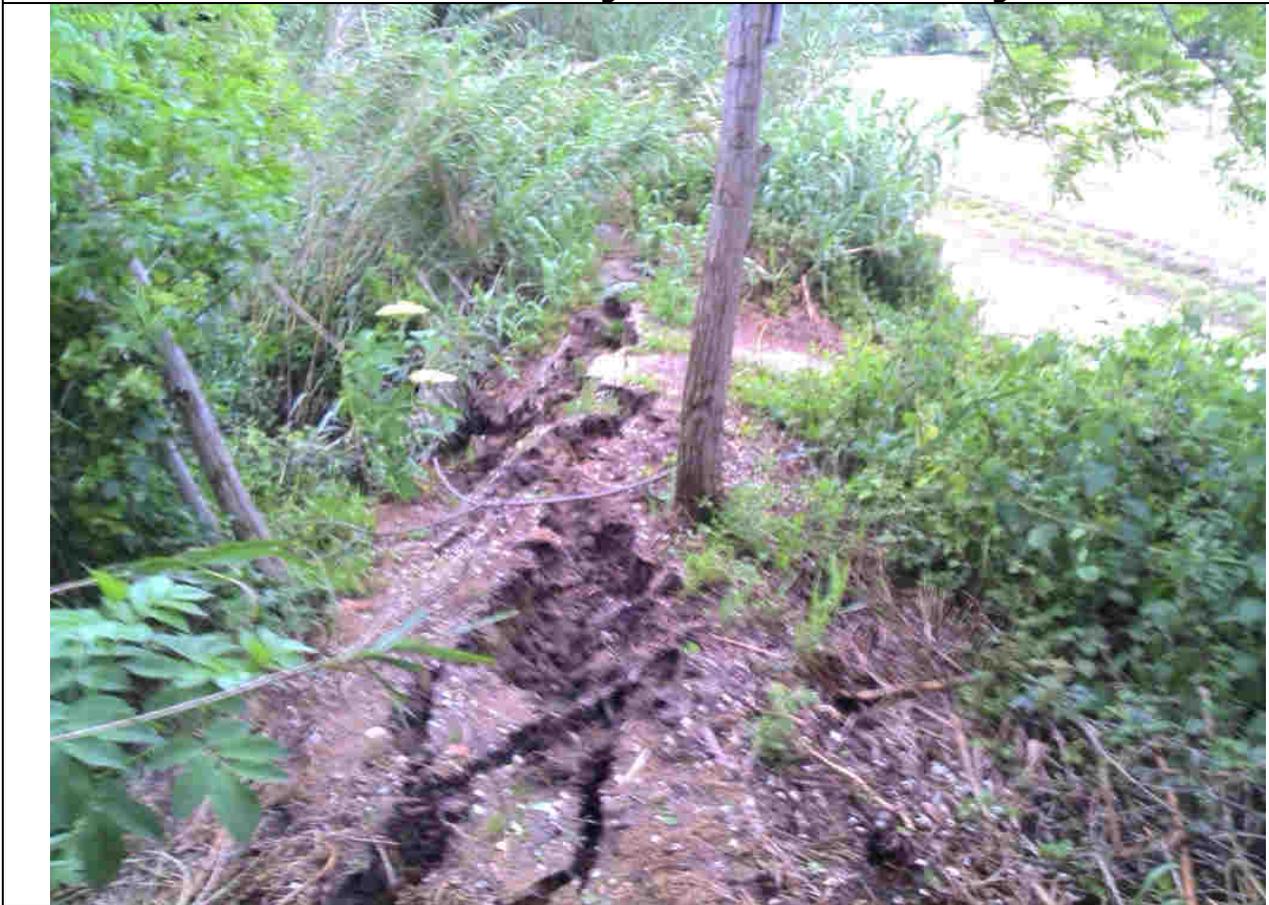
B2 collassamento sommità argine dx f Misa loc.tà Borgo Passera

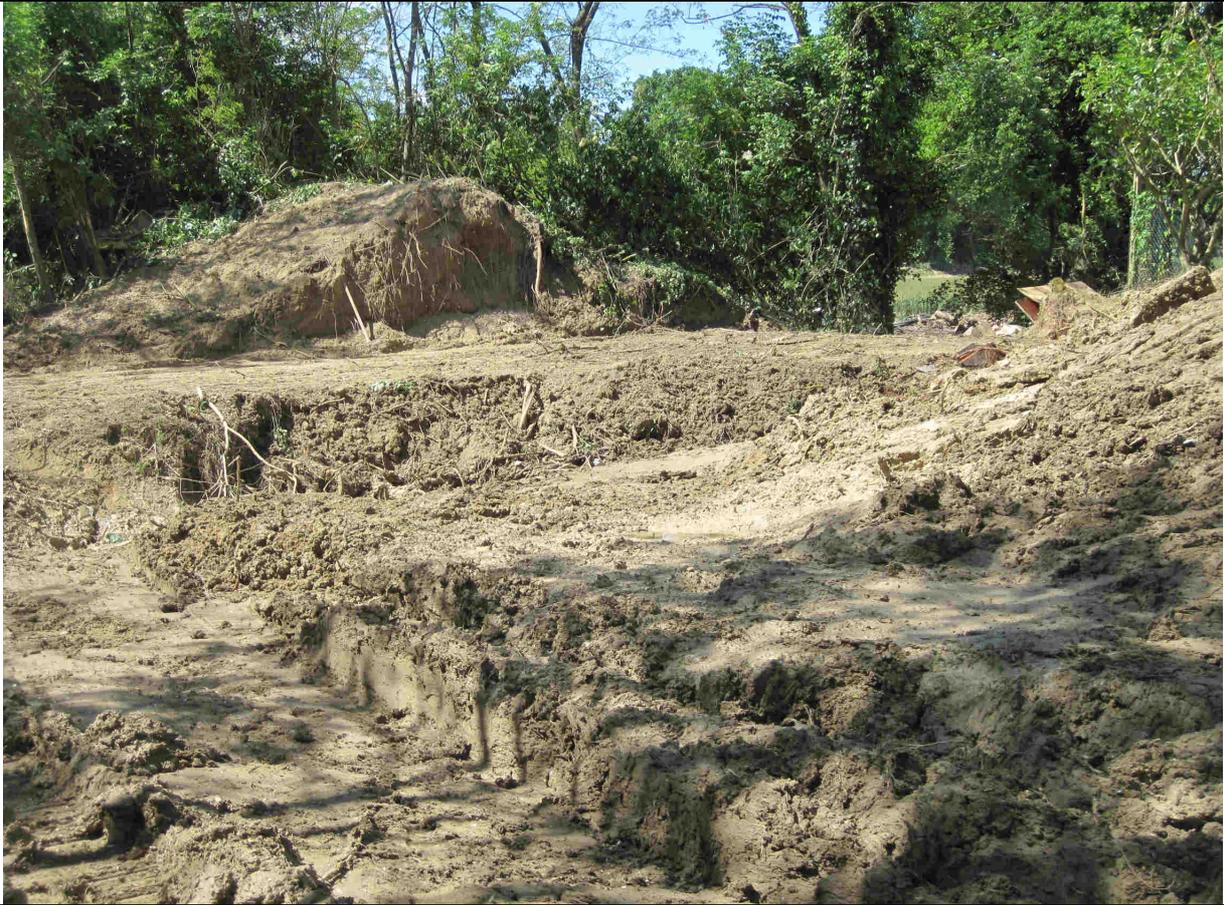
C sfondamento da sormonto esterno argine sx f. Misa in prossimità ponte Cannella-Vallone

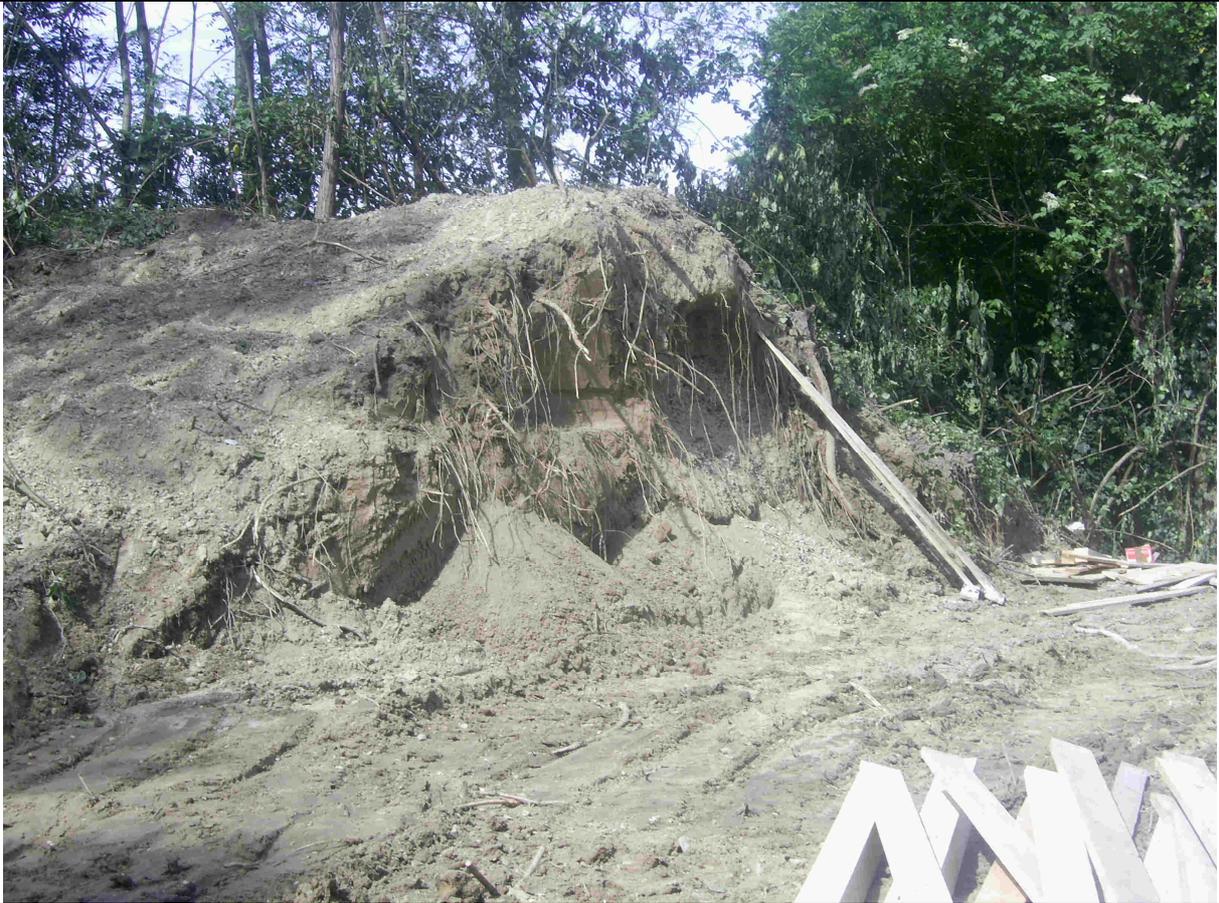
D sfondamento da sormonto esterno argine sx a monte loc.tà Cannella

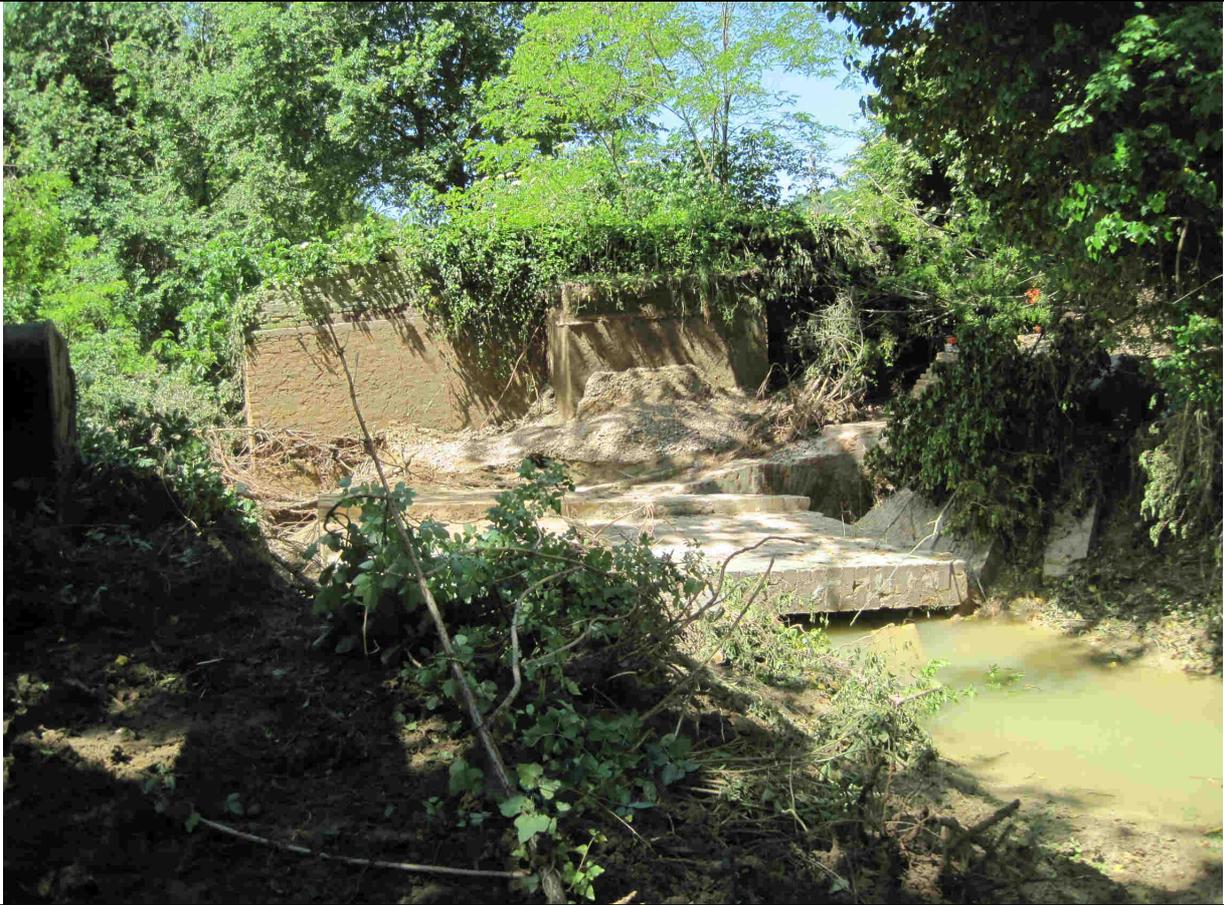
E manufatto del canale danneggiato e relativo collassamento tratto arginale a monte del fosso Cannella da sormonto esterno

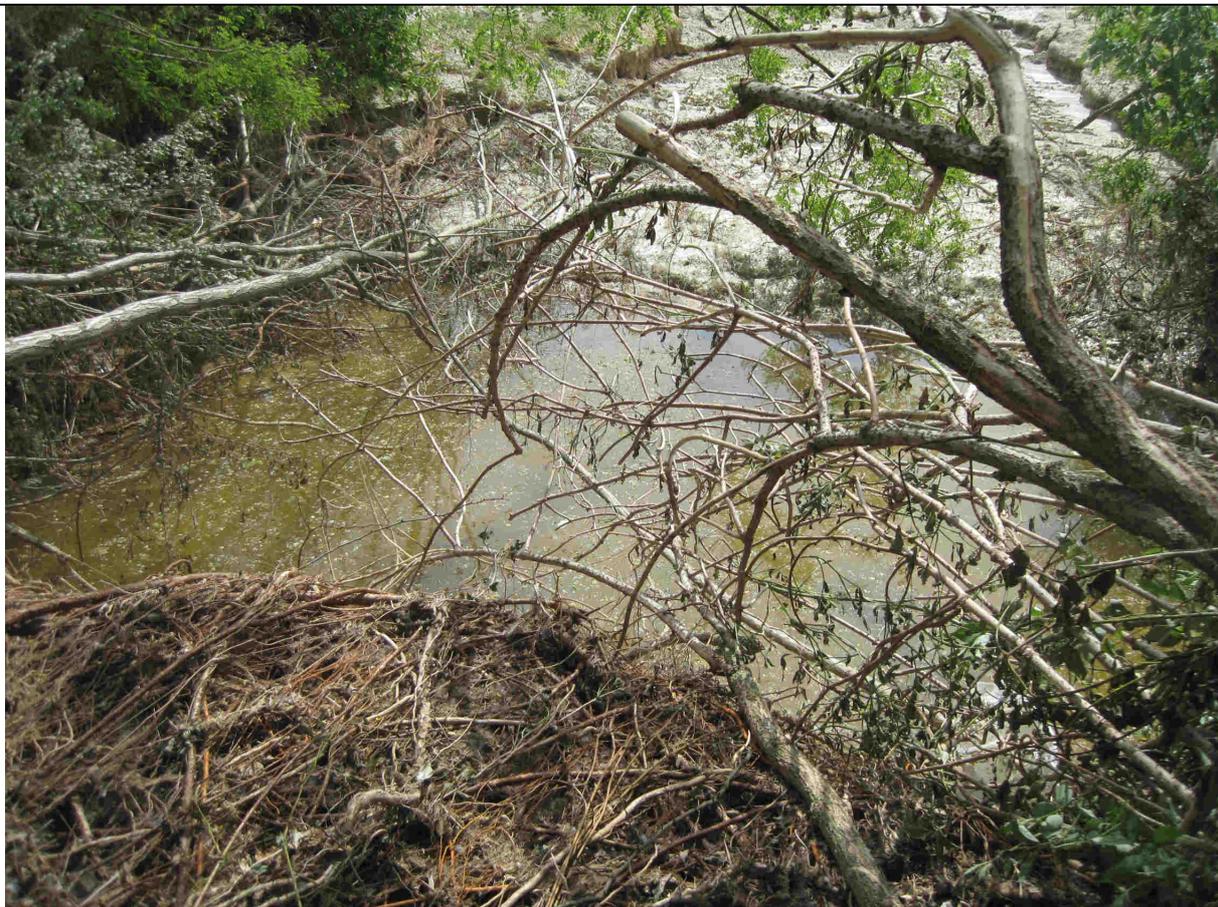
F sormonto con sfondamento argine dx verso campagna presso loc.tà a monte ponte loc.tà Cannella

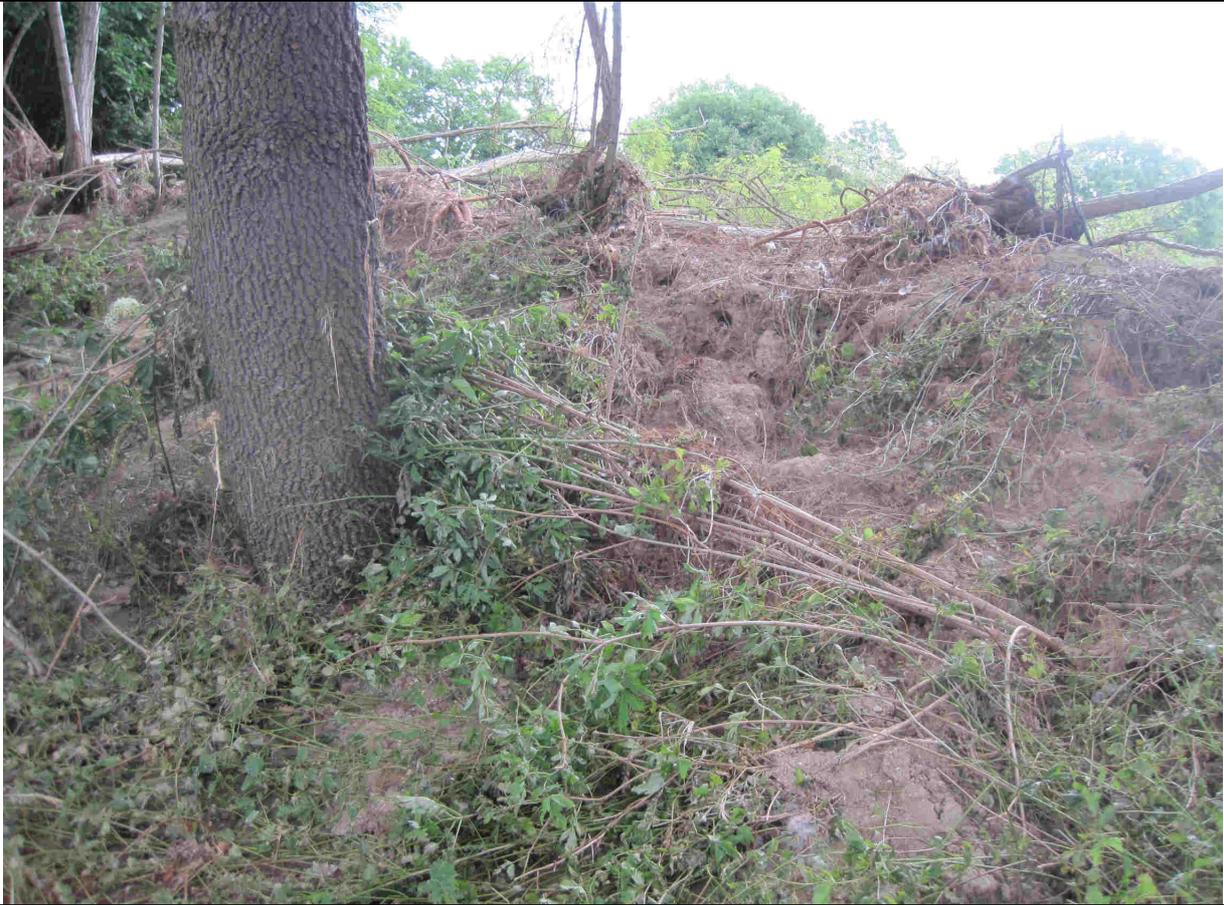
G sormonto con sfondamento arginale dx verso campagna f. Misa presso loc.tà a monte confluenza con il fosso Crocifisso

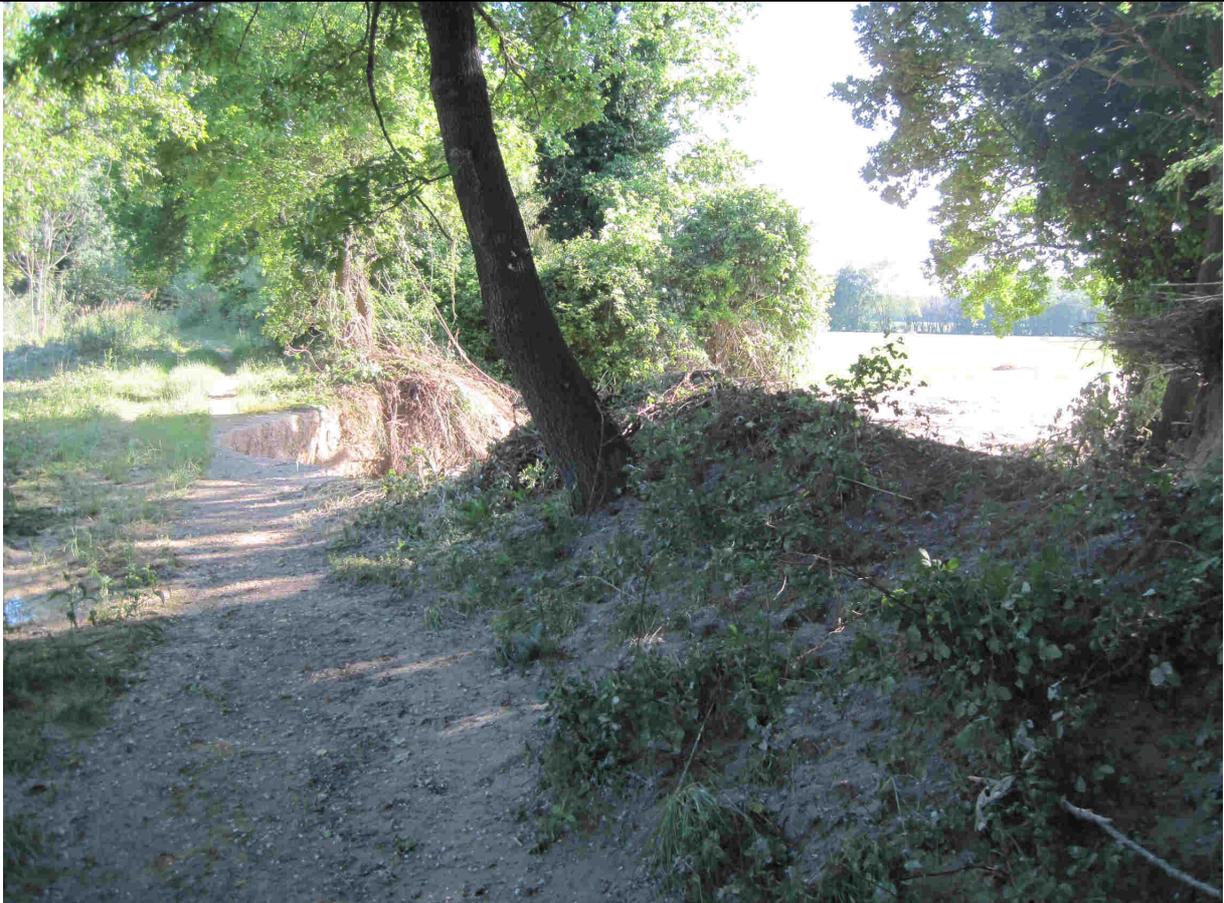
H sormonto con sfondamento argine sx f. Misa loc.tà Molino Marazzana

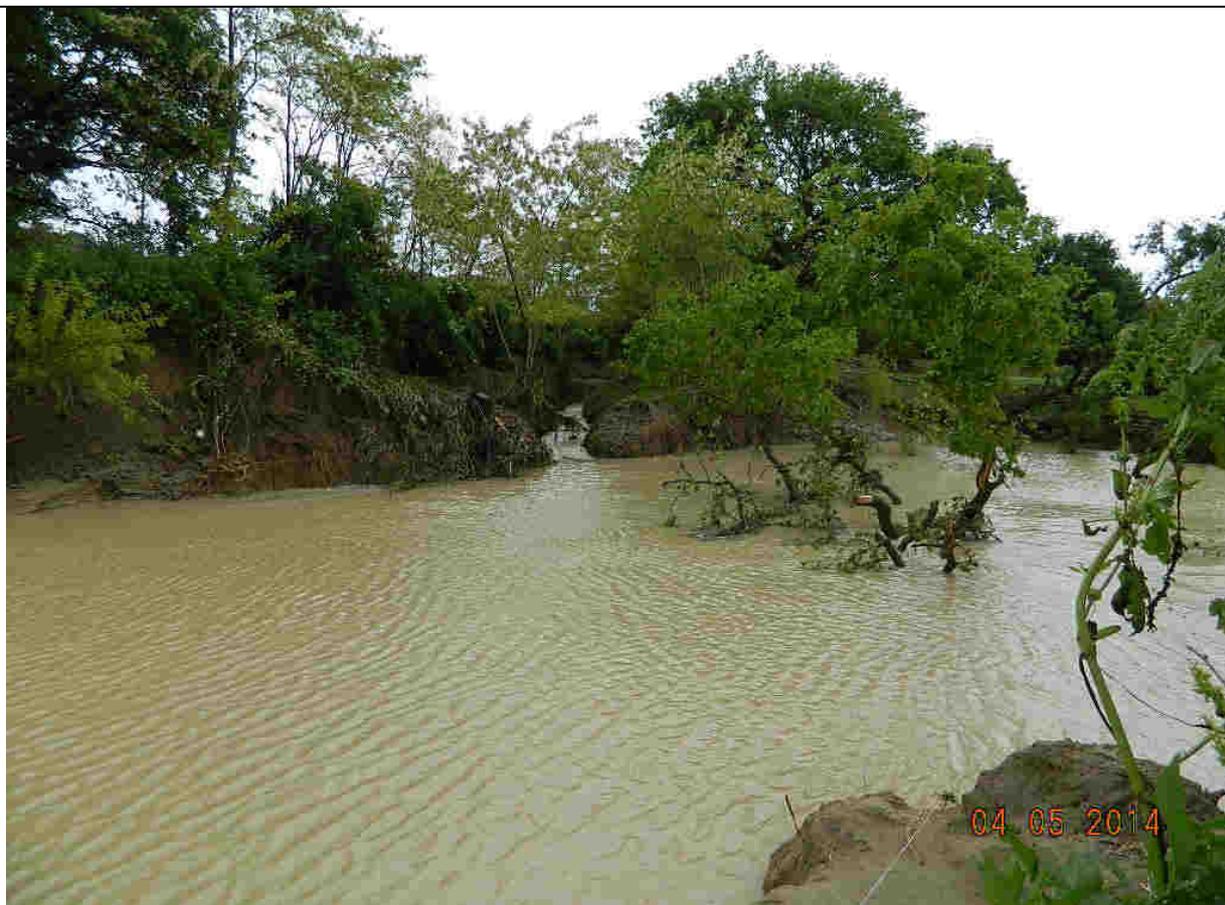
I sfondamento argini dx -sx f. Sambuco loc.tà Molino Marazzana
