RAPPORTO DI EVENTO

2-4 maggio 2014

A cura del **Centro Funzionale Regionale**

Tra le giornate del 2 e del 4 maggio 2014 il territorio marchigiano é stato interessato da precipitazioni diffuse, che in diverse occasioni hanno assunto carattere di forte temporale.

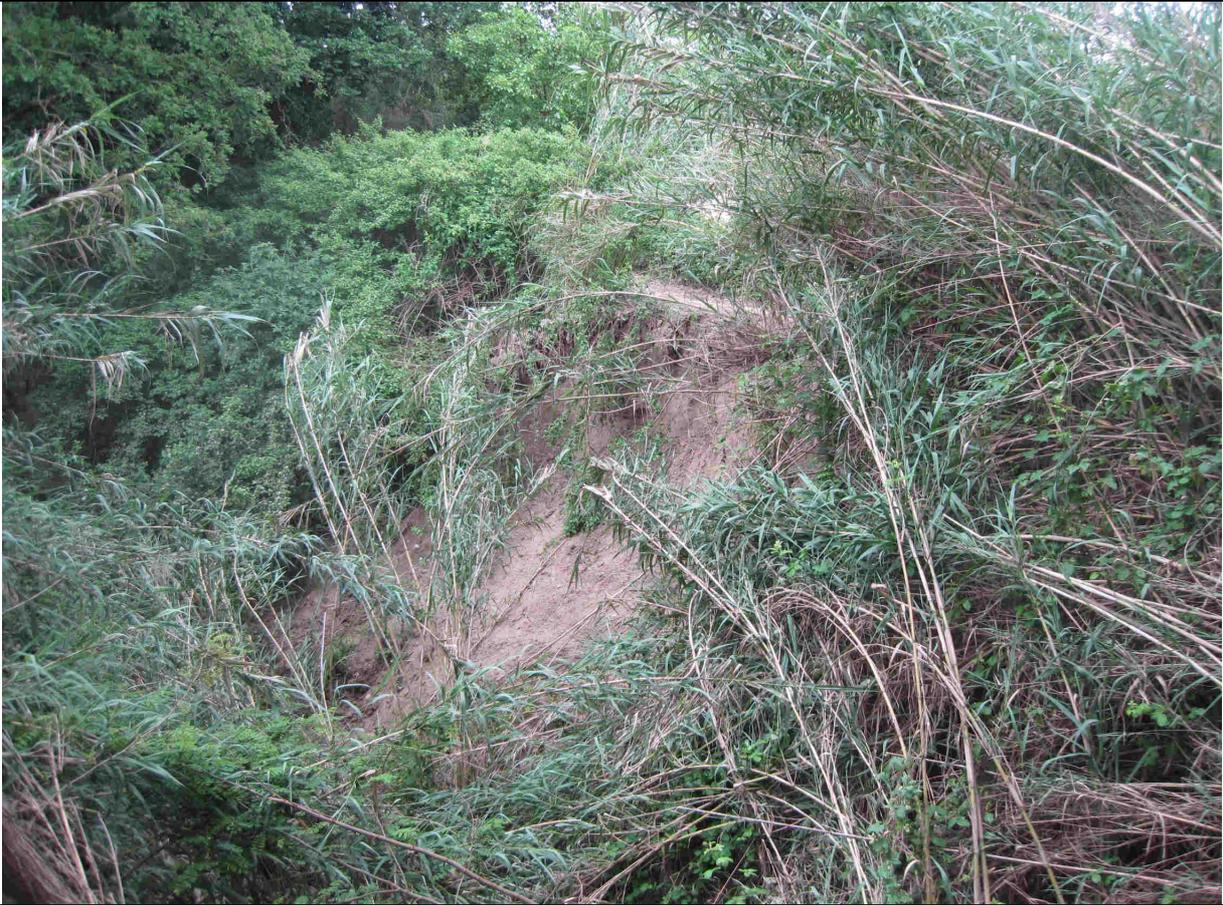
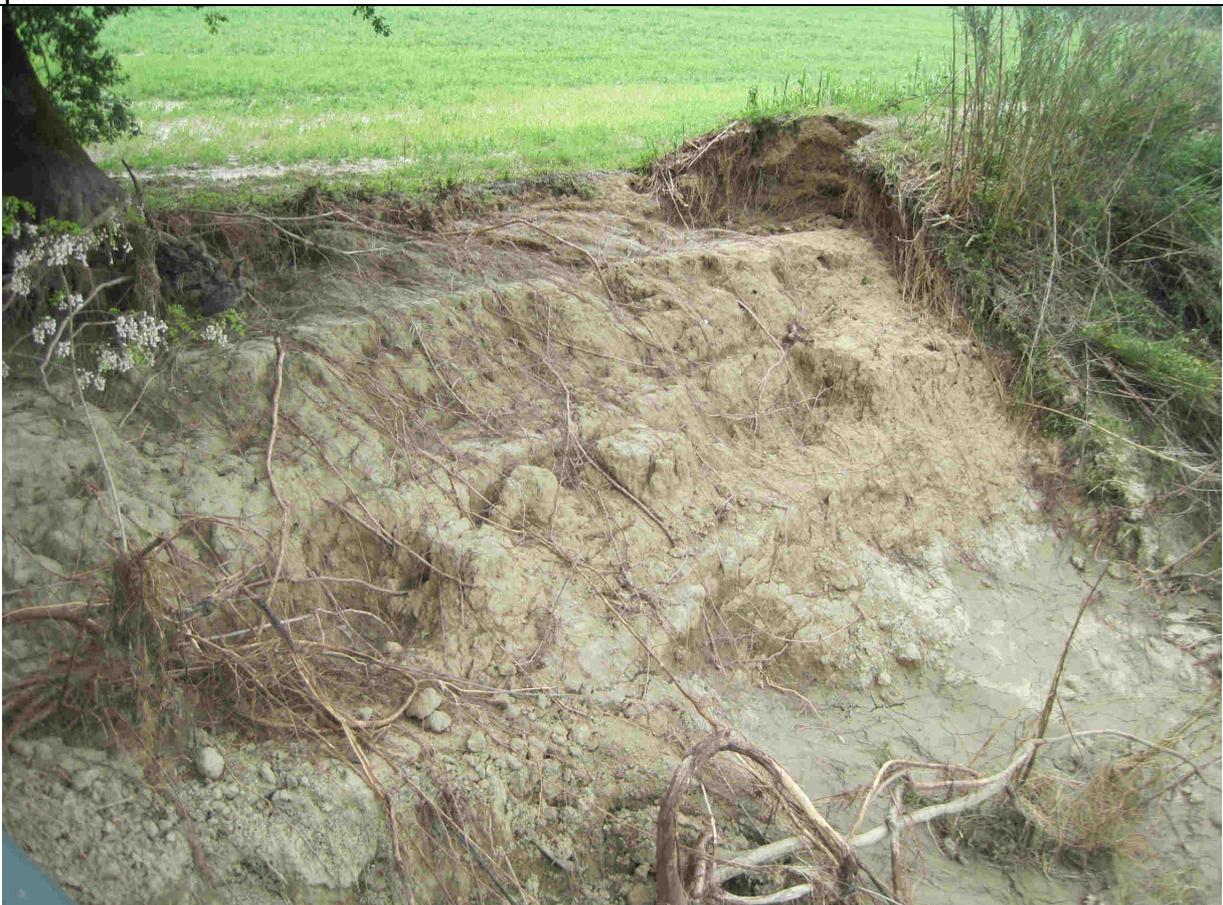
L erosione per sormonto senza sfondamento argine dx f. Sambuco in
prossimità confluenza fiume Misa

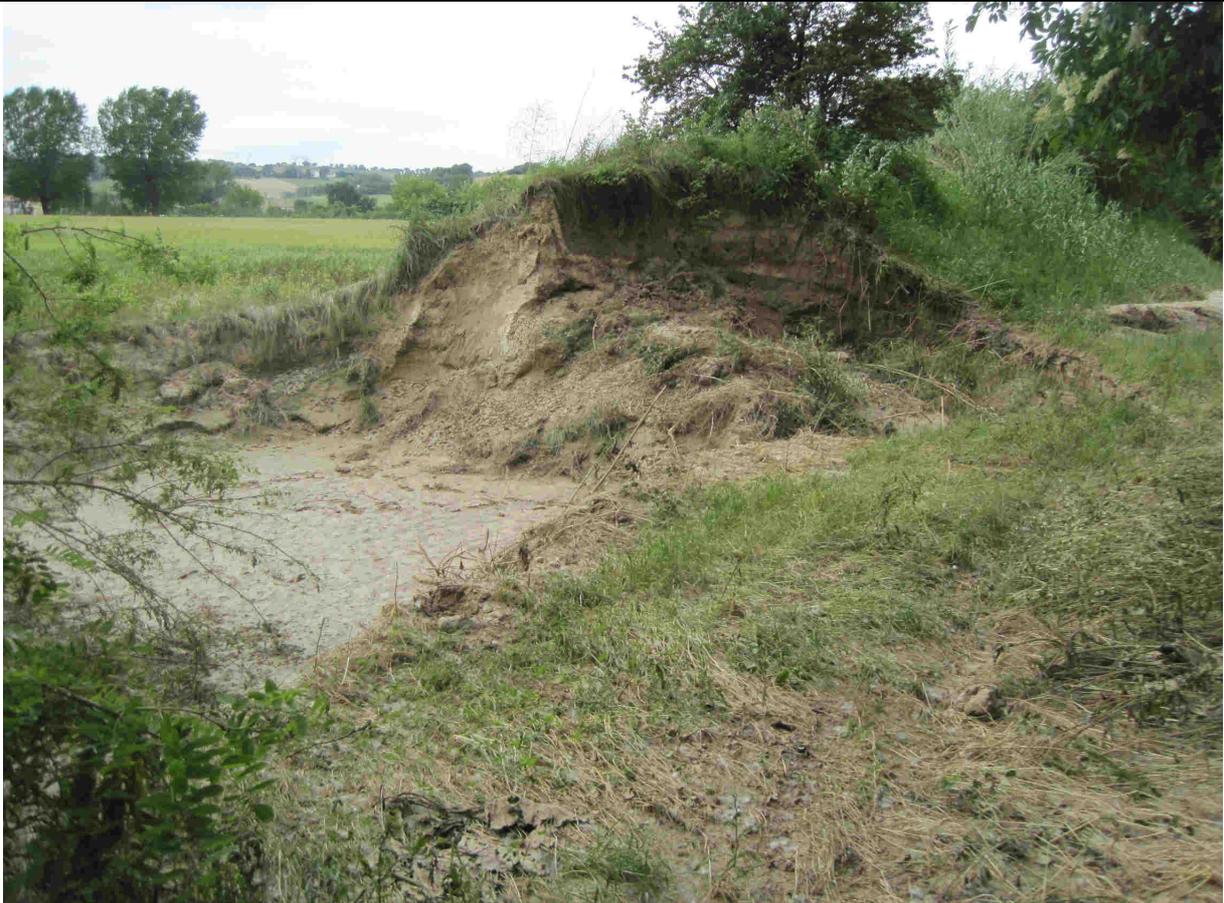
M sormonto con sfondamento ed erosione argine sx f. Misa banca esterna a valle confluenza fosso Cavallo – Montirone

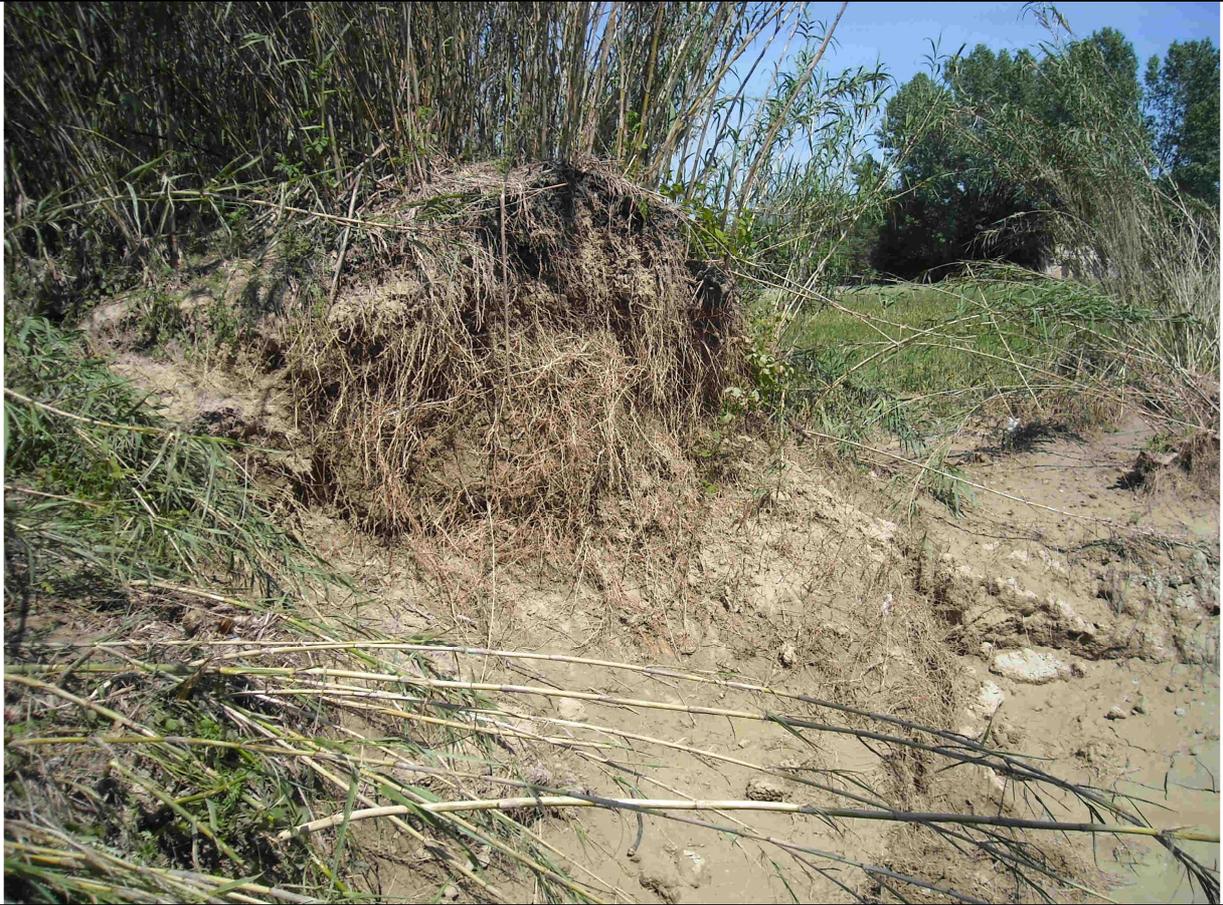
N sormonto con sfondamento argine sx f. Misa loc.tà Pergolesi

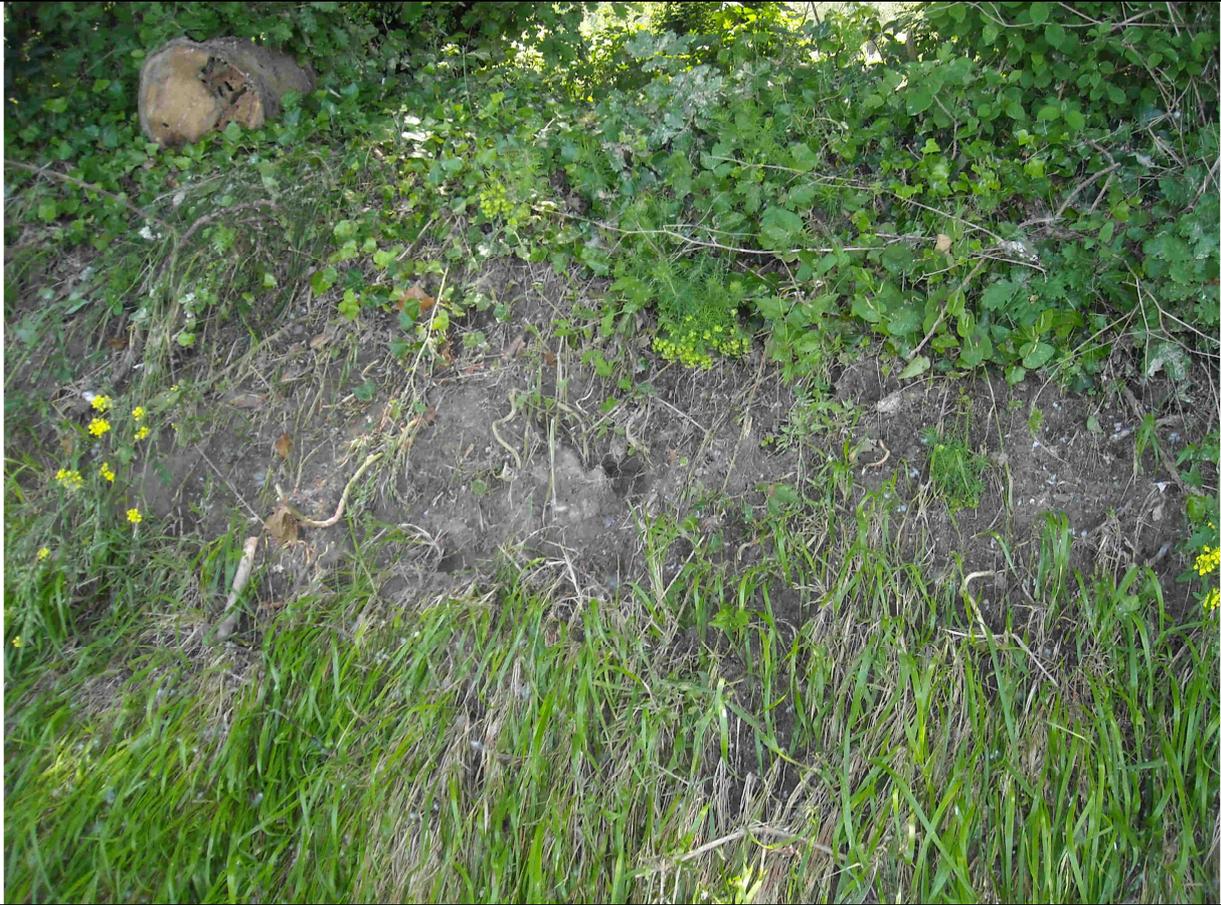
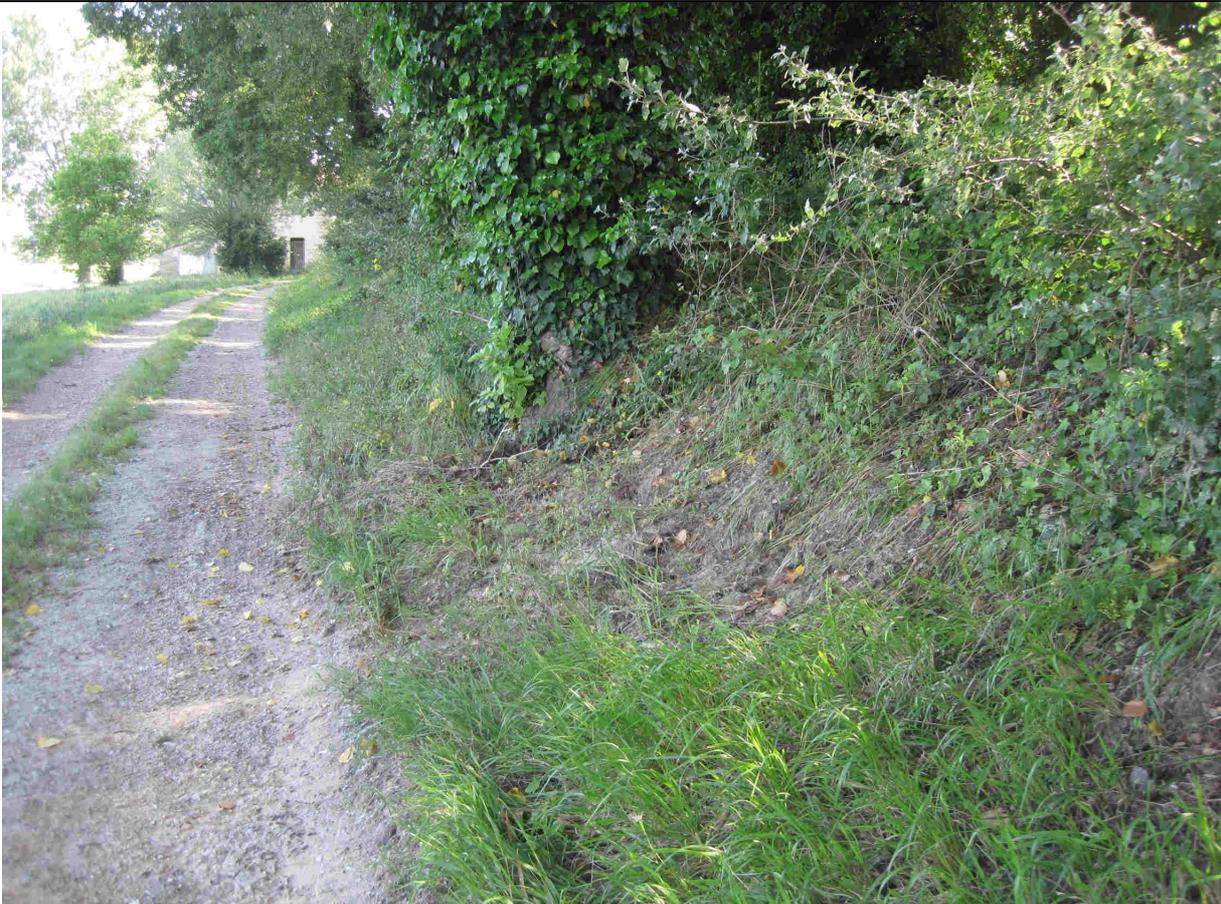
N1 sormonto senza sfondamento argine sx f. Misa a valle ponte Bettolle

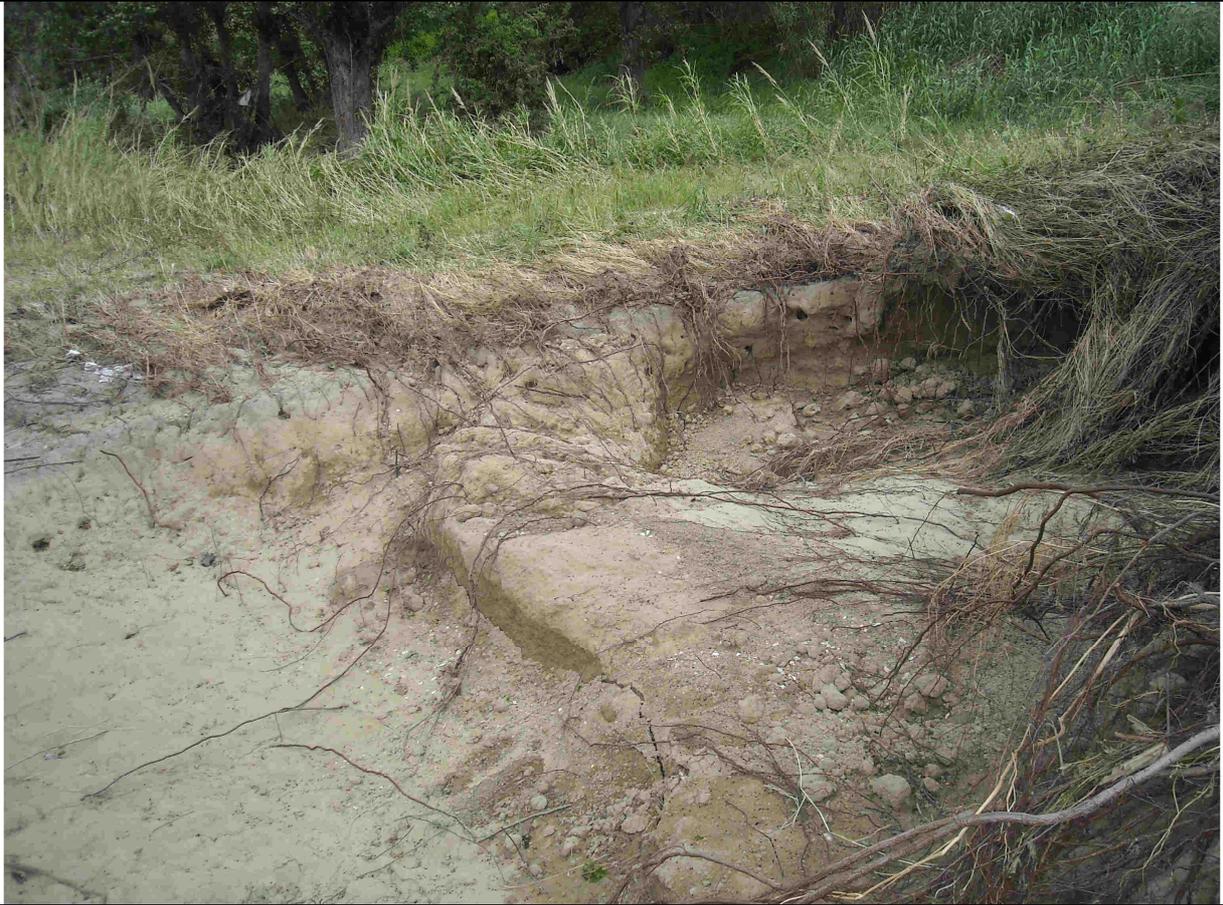
● erosione da sormonto argine dx f. Misa in prossimità confluenza f. Cavallo-Montirone

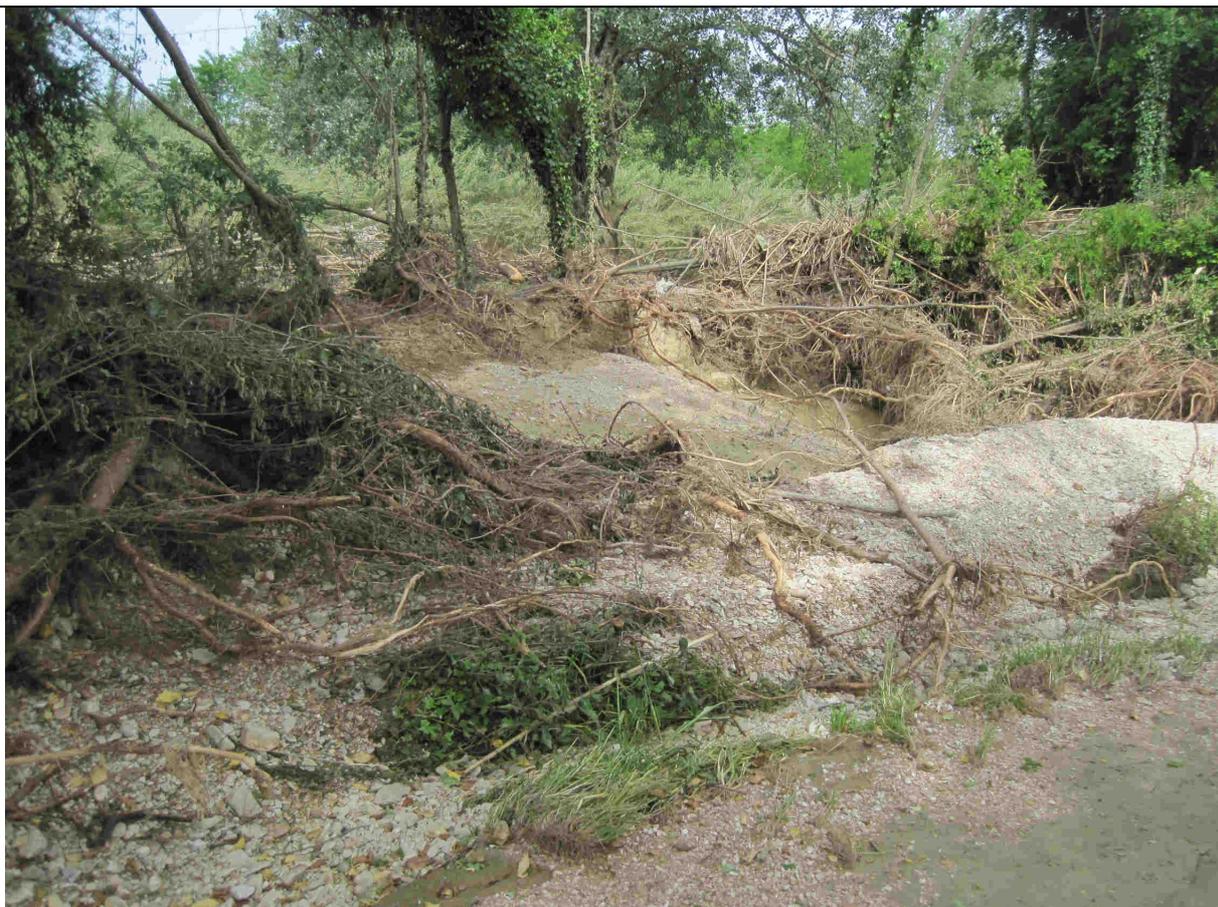
P sormonto con sfondamento argine dx f. Misa a monte del ponte di Bettollele

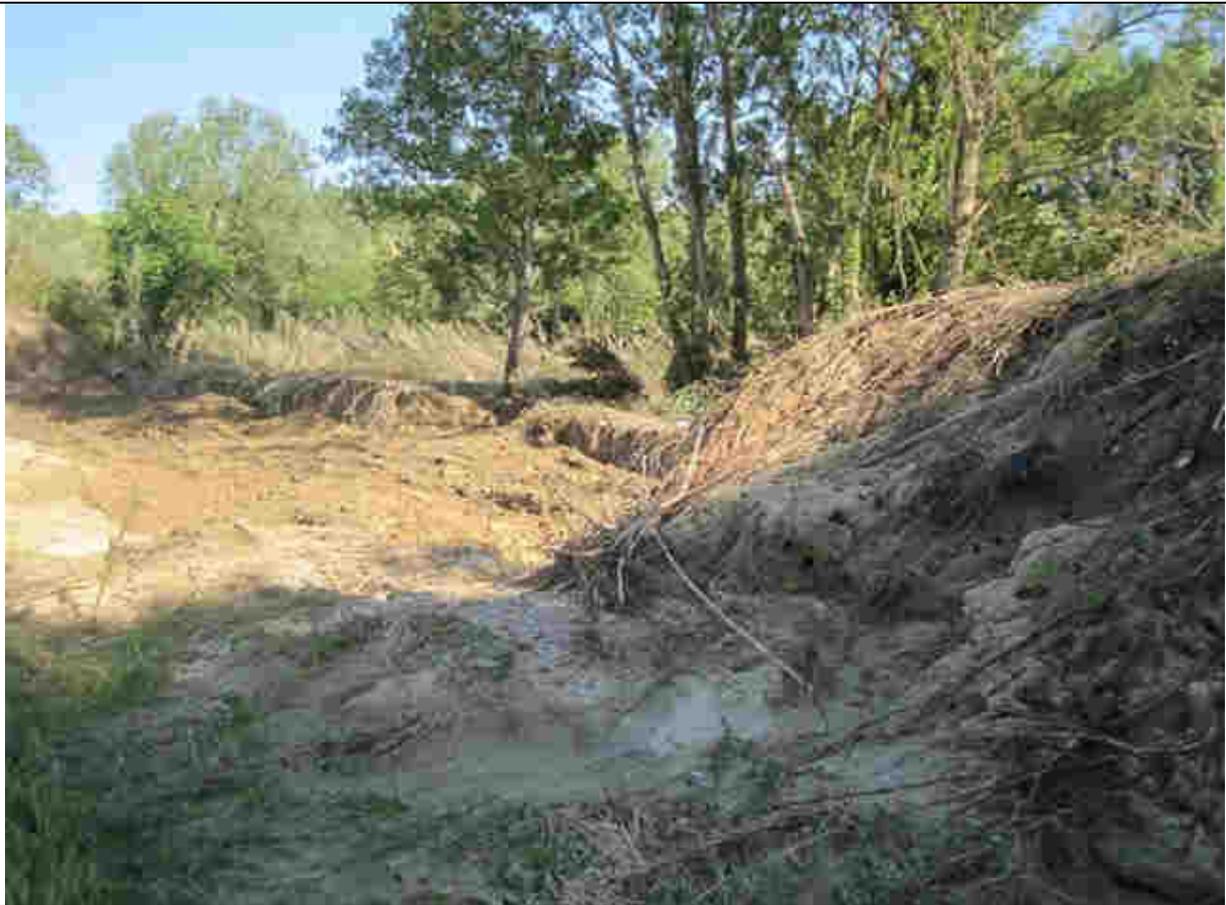
Q sormonto con sfondamento argine sx f. Misa loc.tà a monte ponte Bettolelle

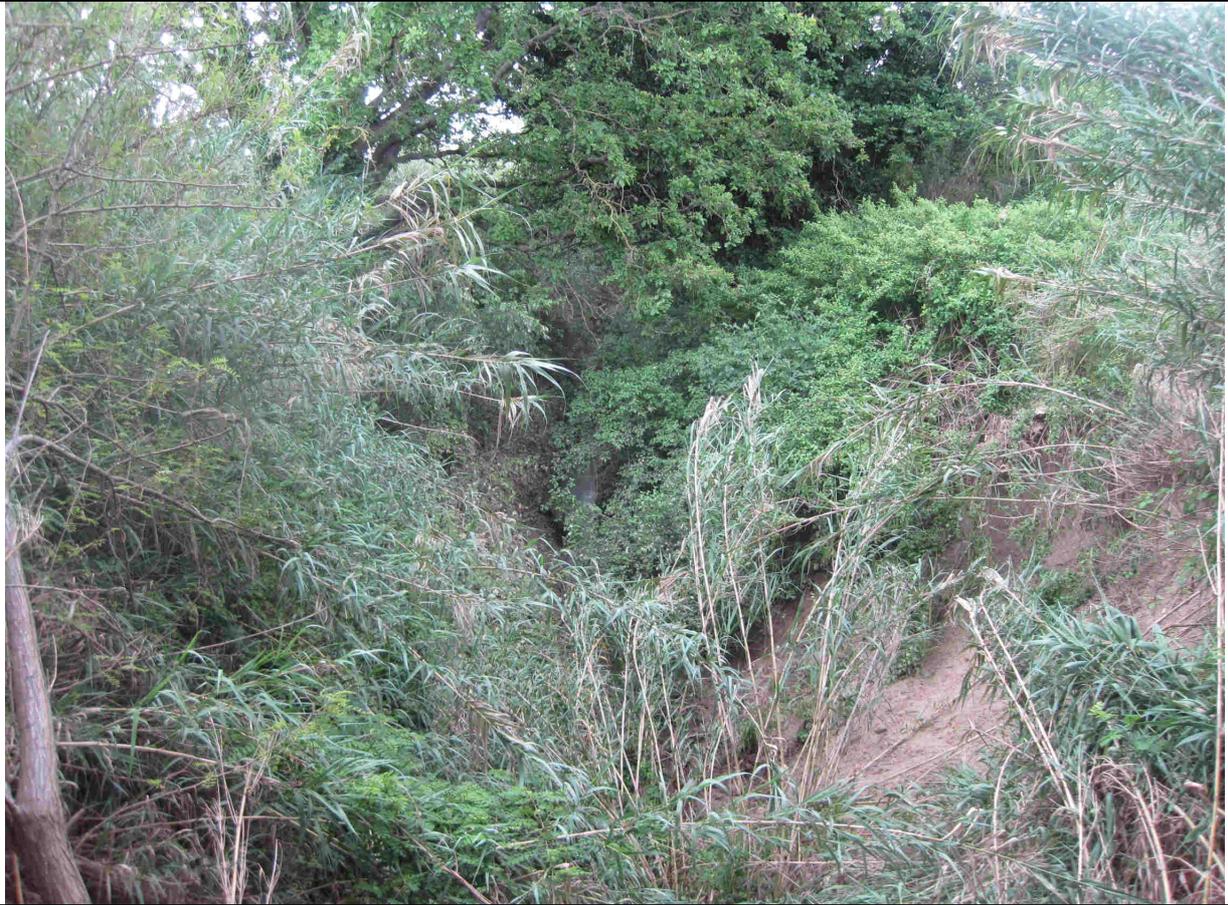
R sormonto con sfondamento argine dx f. dei Gamberi loc.tà Brugnetto

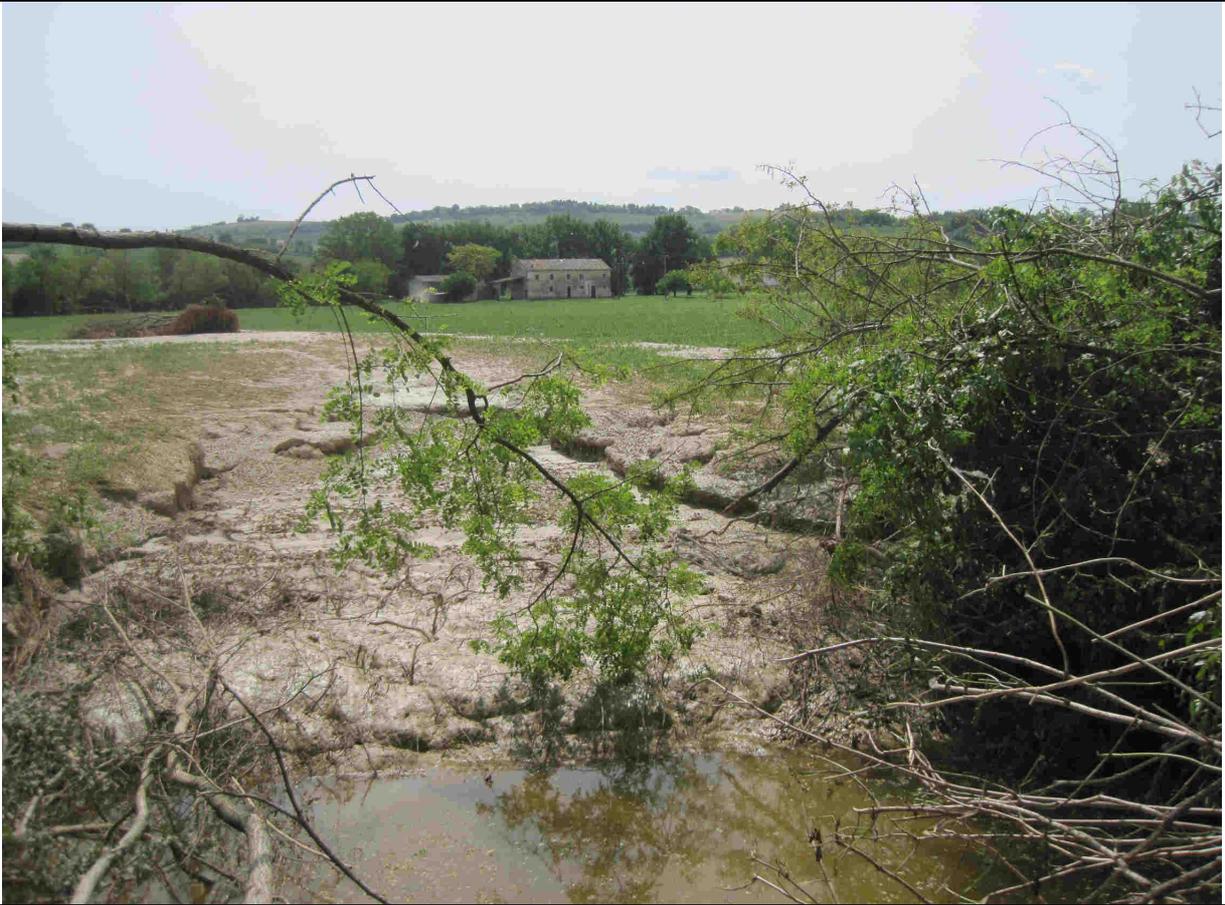
T sormonto con sfondamento argine dx f. Misa loc.tà Biagetti
