# VALUTAZIONE DELLA SICUREZZA DEGLI EDIFICI STRATEGICI O RILEVANTI

## EDIFICIO IN CEMENTO ARMATO

***Centro Assistenziale di Pronto Intervento (CAPI)  
Protezione Civile Regione Marche - Ancona***

**RELAZIONE P2982B/06 DEL 31/05/2006**  
**(Rif. Commessa 2982/06)**

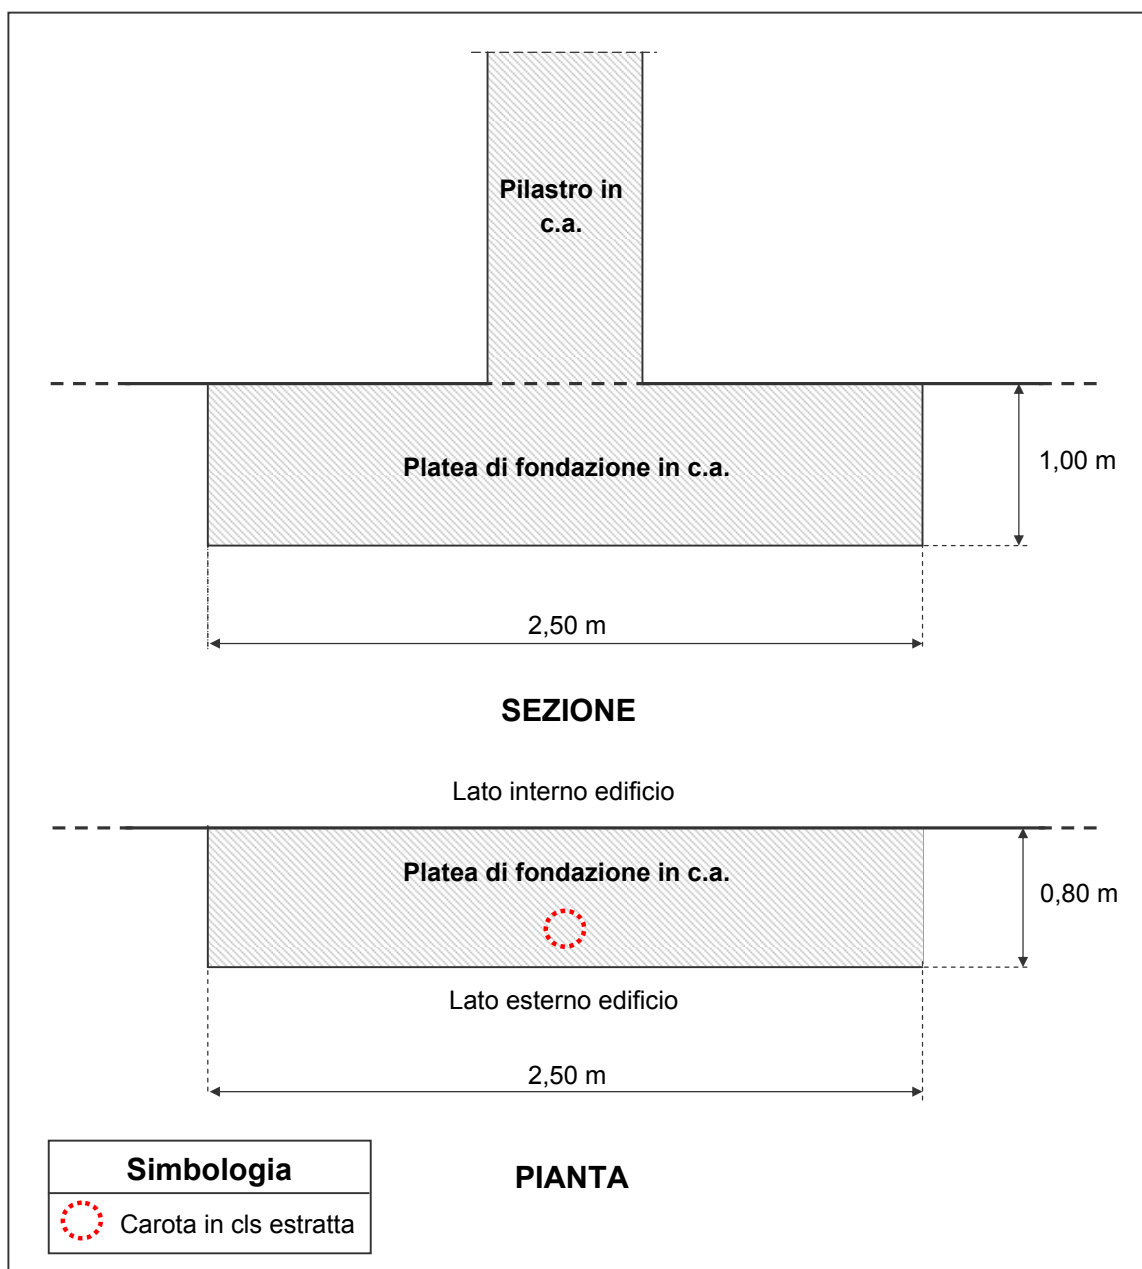
RILIEVO DIMENSIONALE DELLA FONDAZIONE

**PROVA DI COMPRESSIONE SU CAROTA IN CLS IN LABORATORIO**

Massa	Dimensioni		Ultrasuoni diretti	Rottura a compressione
[g]	Diametro [cm]	Altezza [cm]	[m/s]	[N/mm <sup>2</sup> ]
1527	9,41	9,69	<b>4004</b>	<b>31,7</b>

**PROFONDITÀ DI CARBONATAZIONE SU CAROTA IN CLS IN SITO**

dk (mm)	<b>0,00</b>
---------	-------------

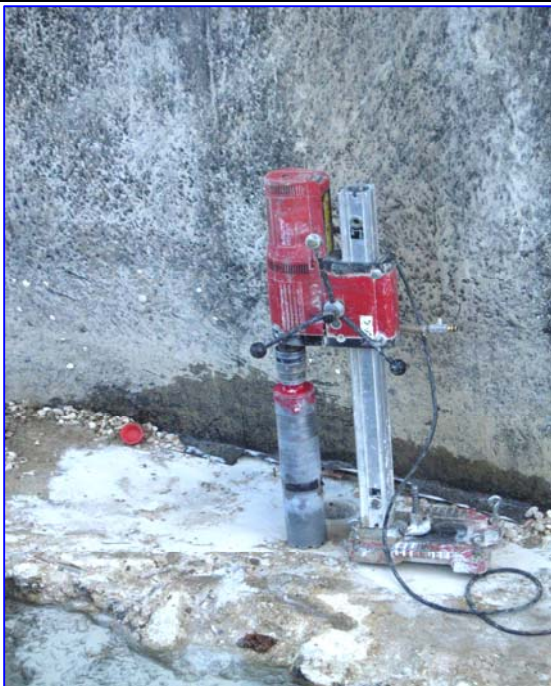
Esecuzione carotaggio su plinto di fondazione.

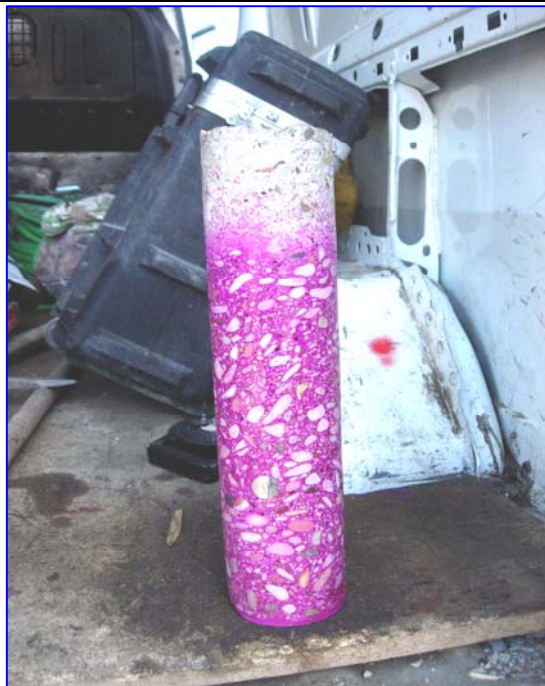
Determinazione della profondità di carbonatazione su carota in cls in sito.

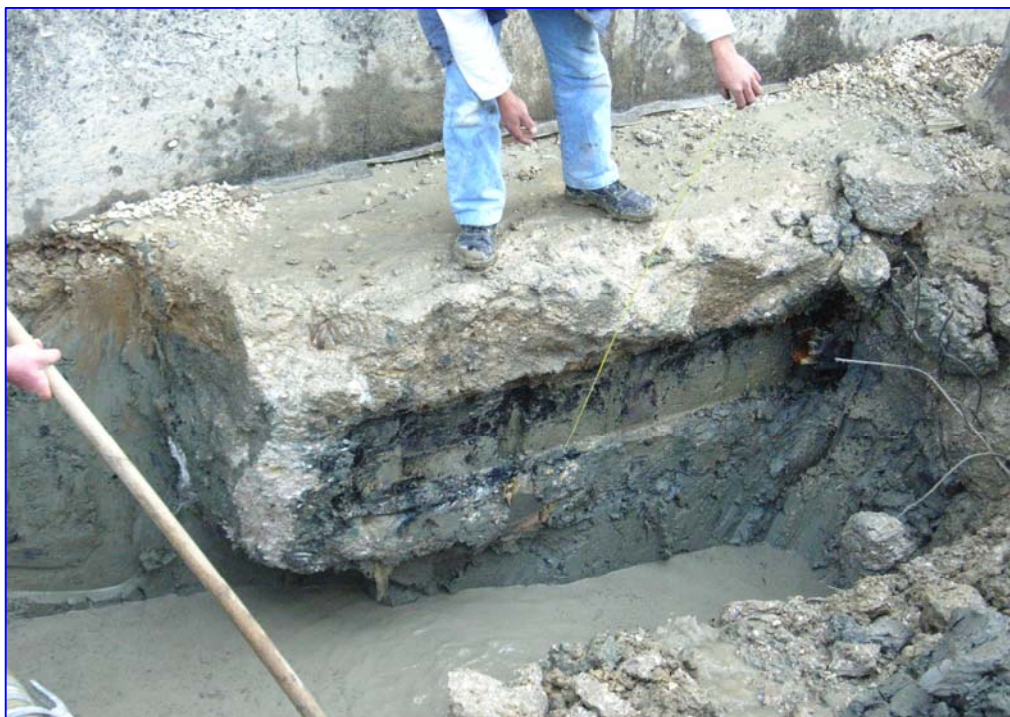
Esecuzione scavo per consentire l'individuazione delle strutture fondali.

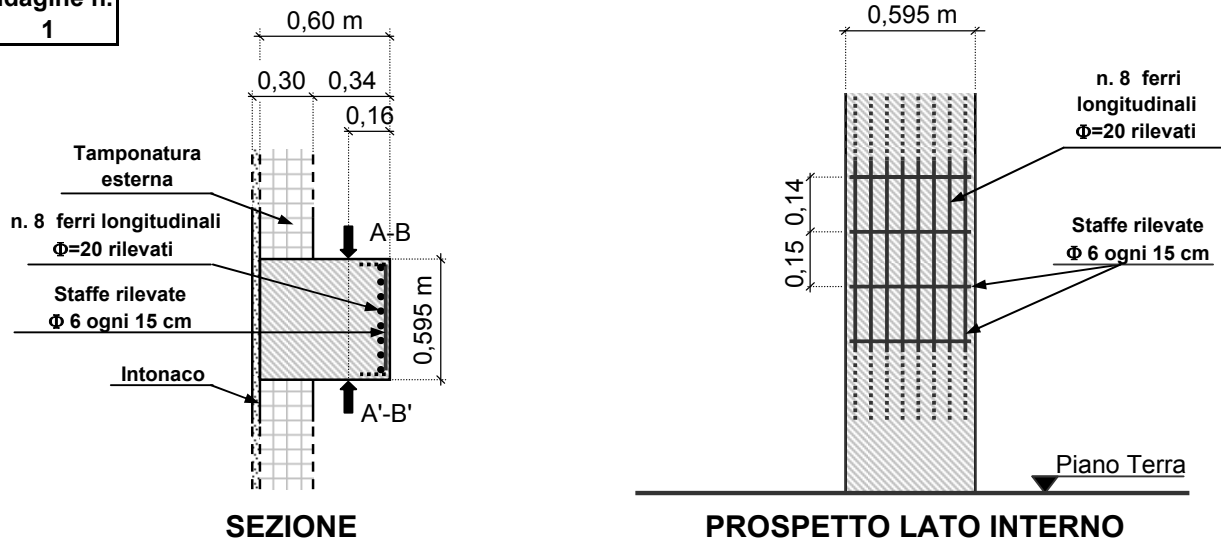
### PILASTRO P1/SO-C (PARTE BASSA)

#### RILIEVO PACHOMETRICO DELLE ARMATURE

#### Individuazione aree per battute sclerometriche - dislocazione indagini ultrasoniche

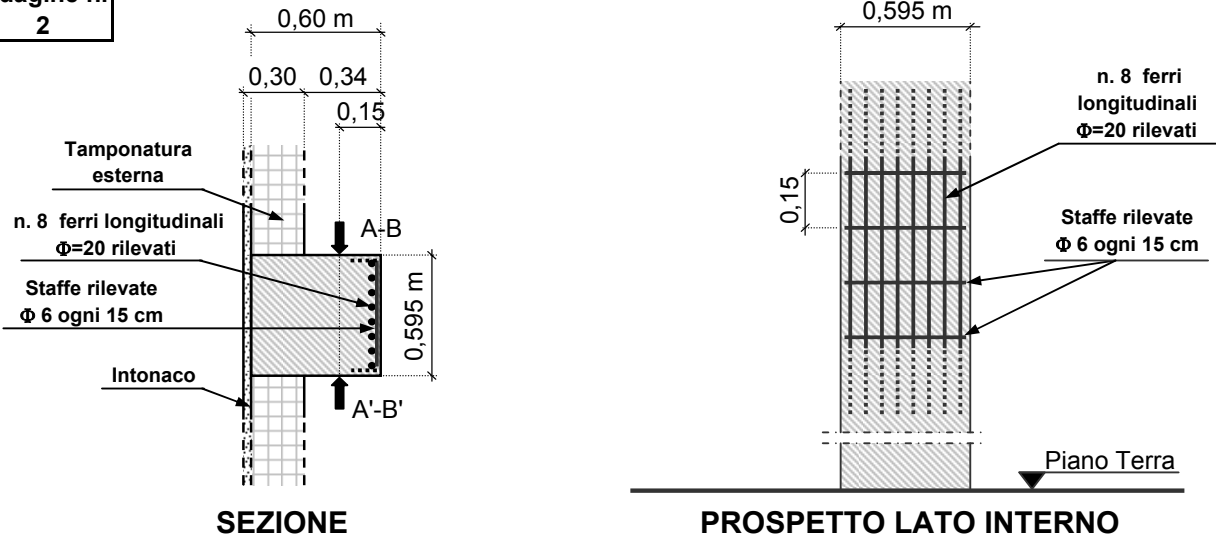
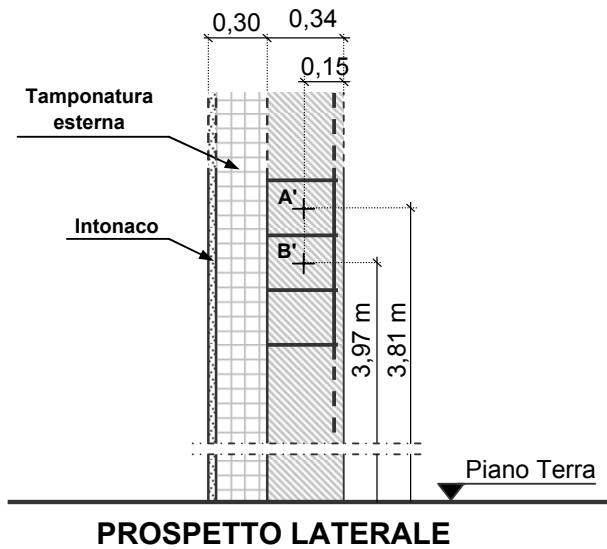
### PILASTRO P1/SO ( ALTEZZA INTERMEDIA)

#### RILIEVO PACHOMETRICO DELLE ARMATURE

#### Individuazione aree per battute sclerometriche - dislocazione indagini ultrasoniche

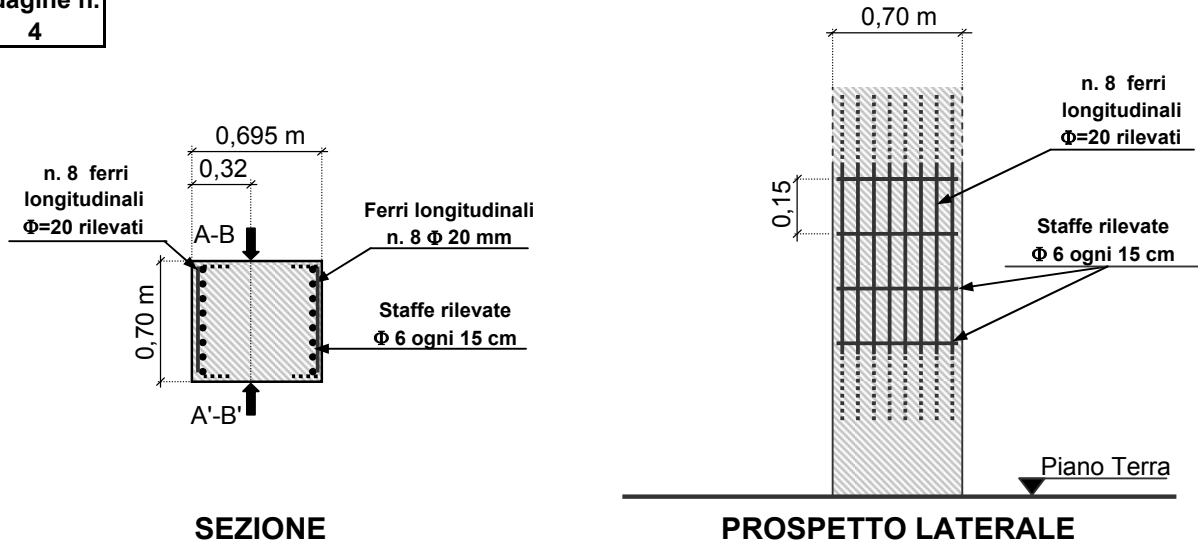
### PILASTRO P2/SO

#### RILIEVO PACHOMETRICO DELLE ARMATURE

#### Individuazione aree per battute sclerometriche - dislocazione indagini ultrasoniche

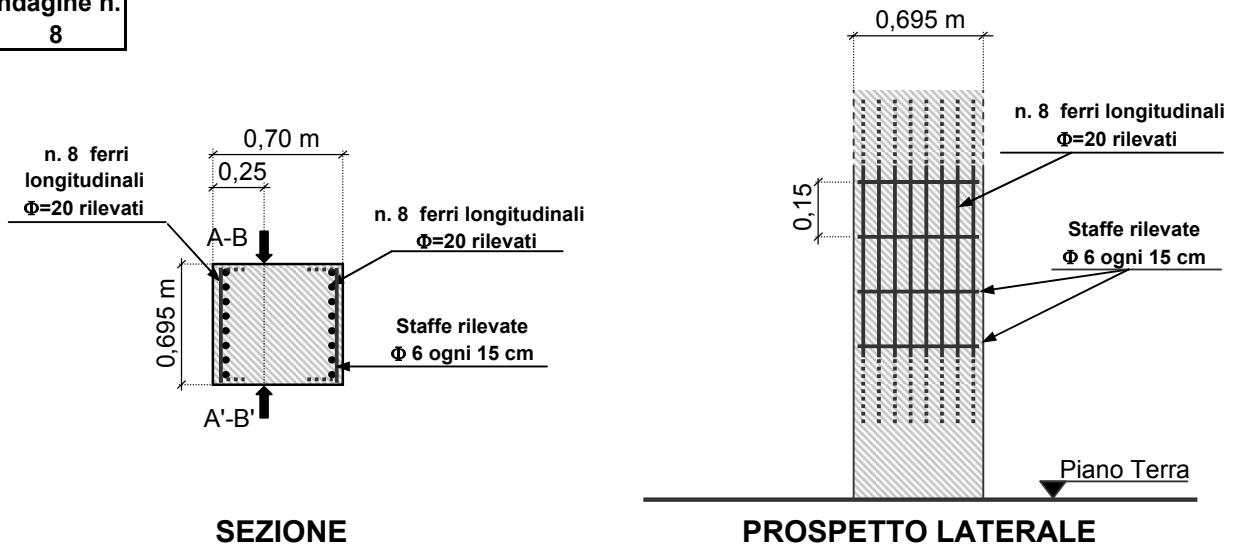
### PILASTRO P4/SO-C (PARTE BASSA)

#### RILIEVO PACHOMETRICO DELLE ARMATURE

#### Individuazione aree battute per sclerometriche - dislocazione indagini ultrasoniche

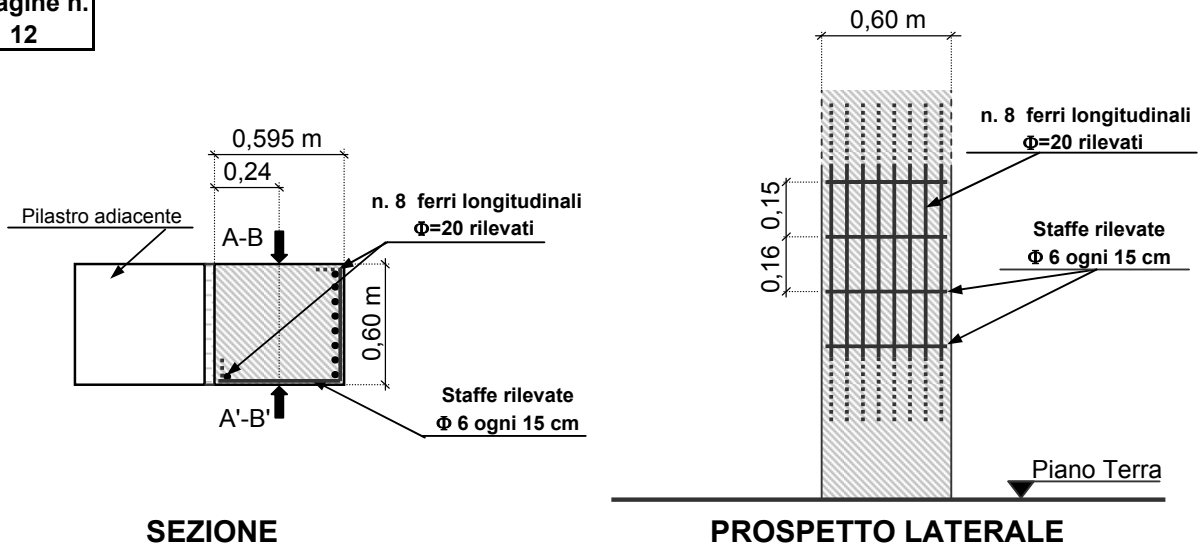
### PILASTRO P6/SO

#### RILIEVO PACHOMETRICO DELLE ARMATURE

#### Individuazione aree per battute sclerometriche - dislocazione indagini ultrasoniche

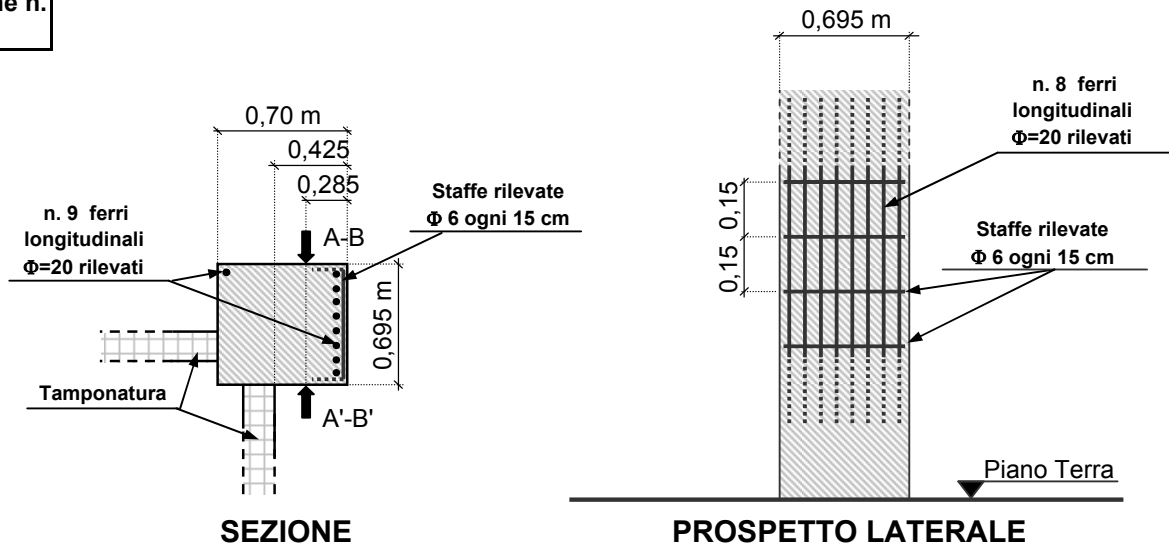
### PILASTRO P12/SO

#### RILIEVO PACHOMETRICO DELLE ARMATURE

#### Individuazione aree per battute sclerometriche - dislocazione indagini ultrasoniche

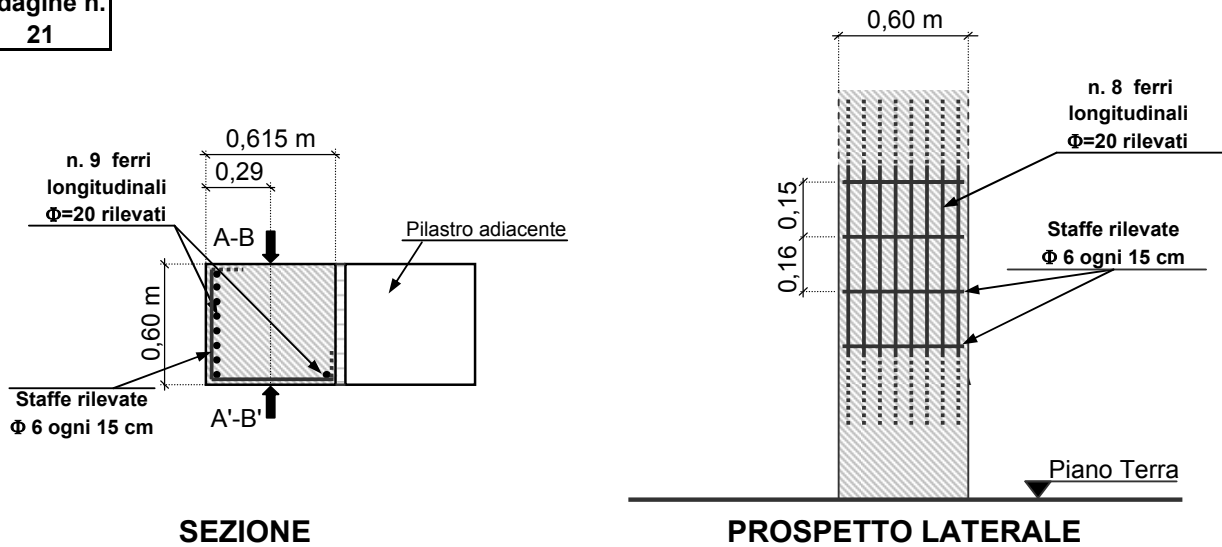
### PILASTRO P13/SO

#### RILIEVO PACHOMETRICO DELLE ARMATURE

#### Individuazione aree per battute sclerometriche - dislocazione indagini ultrasoniche

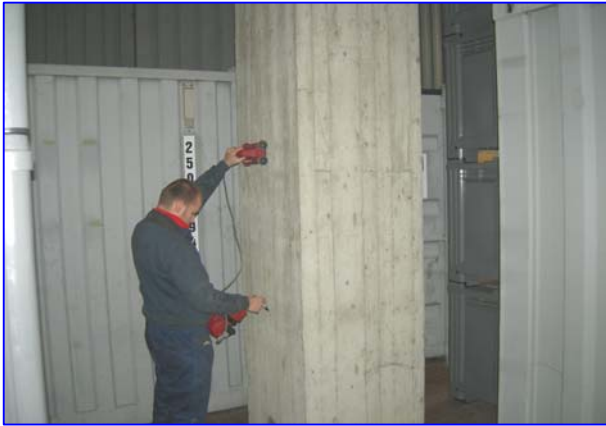
Esecuzione indagine pachometrica.

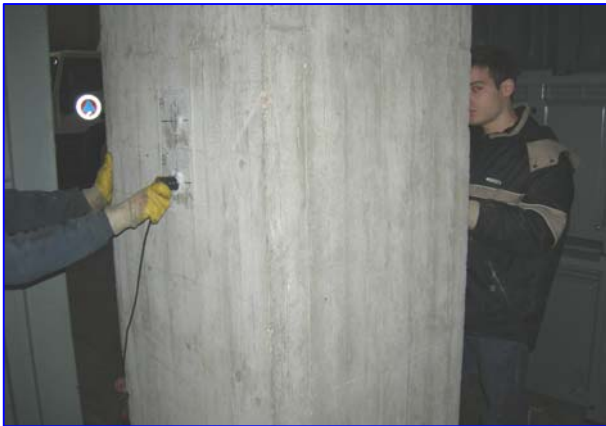
Esecuzione indagine ultrasonica.

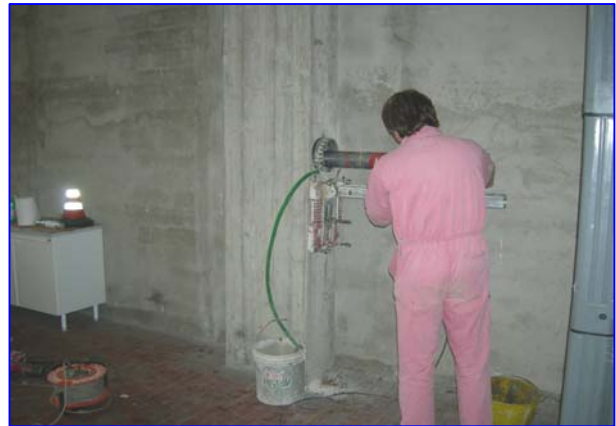
Esecuzione estrazione carota in cls da pilastro.

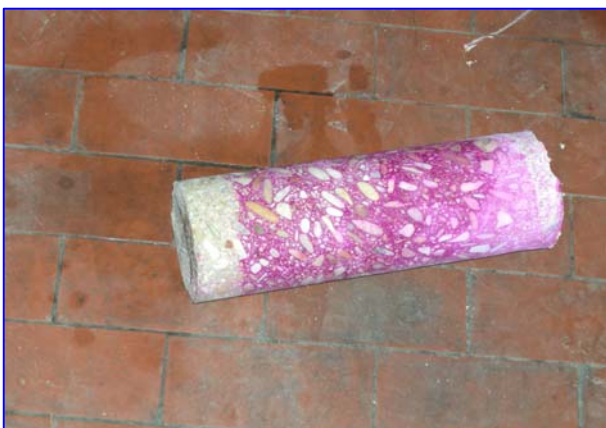
Determinazione della profondità di carbonatazione su carota in cls in sito.

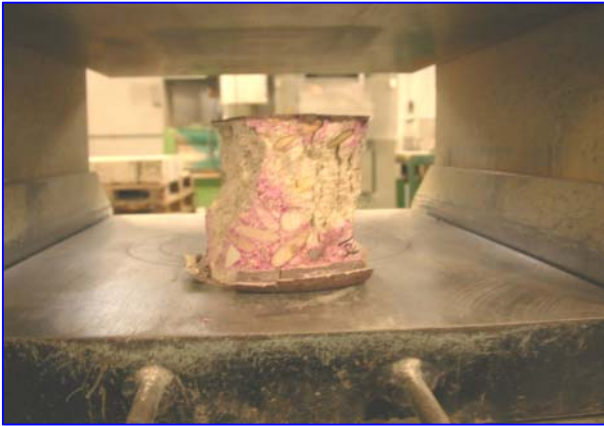
Parte finale della prova di compressione su carota in cls estratta da pilastro P1 (parte bassa).

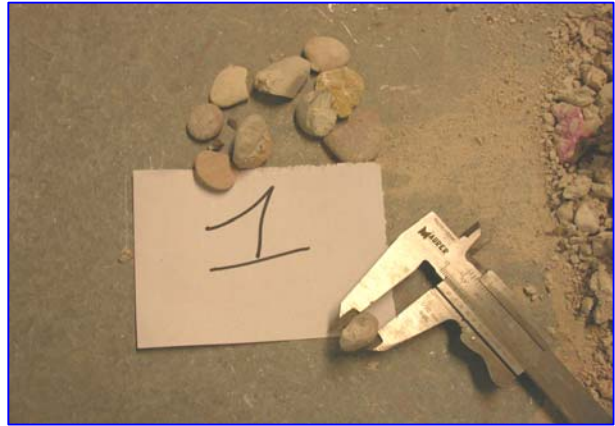
Misurazione grandezza inerti ricavati da carota in cls estratta da pilastro P1 (parte bassa).

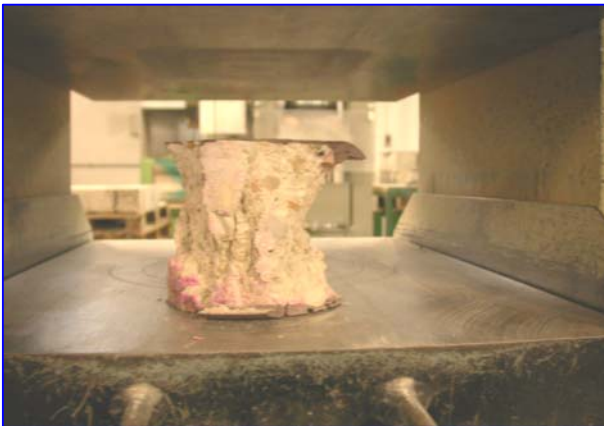
Parte finale della prova di compressione su carota in cls estratta da pilastro P4.

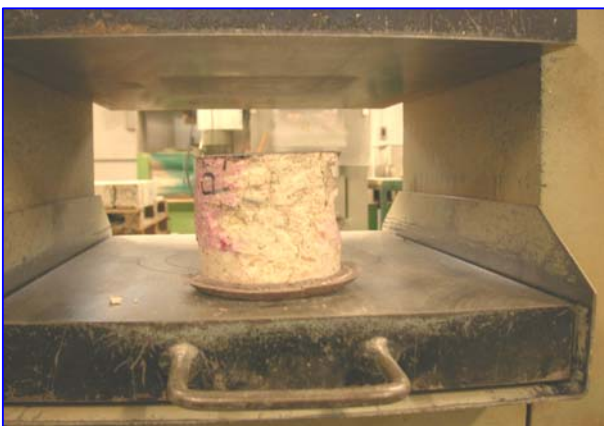
Parte finale della prova di compressione su carota in cls estratta da pilastro P5.

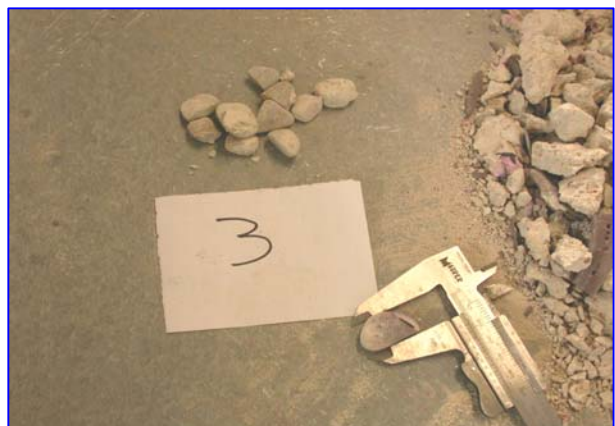
Misurazione grandezza inerti ricavati da carota in cls estratta da pilastro P5.

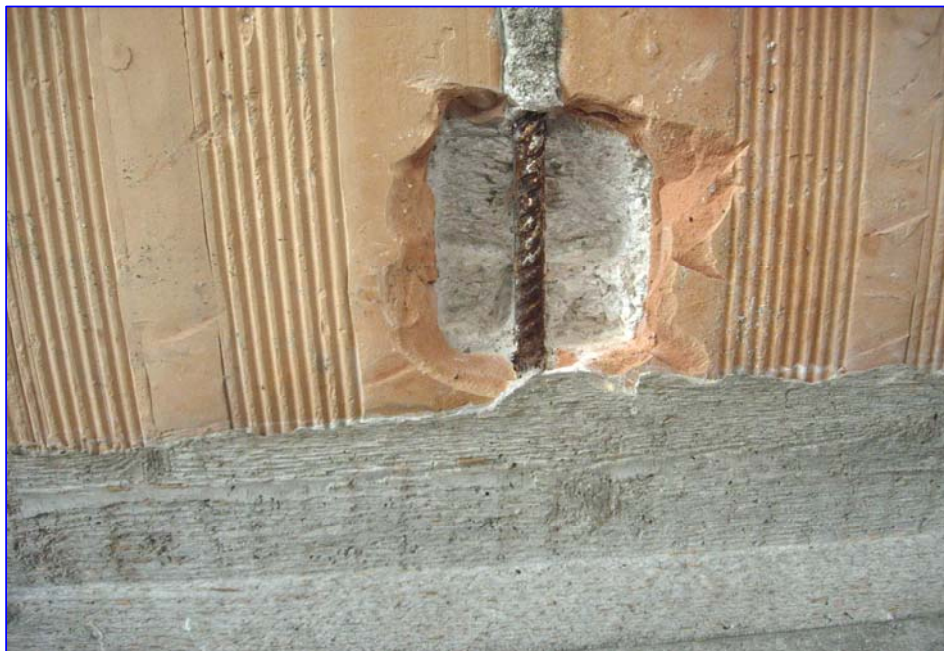
**SAGGIO - SOLAIO CURVATO IN LATEROCEMENTO - Interasse  $i = 40$  cm**

È stato rilevato n. 1 ferro di armatura  $\Phi = 8$  mm ad aderenza migliorata

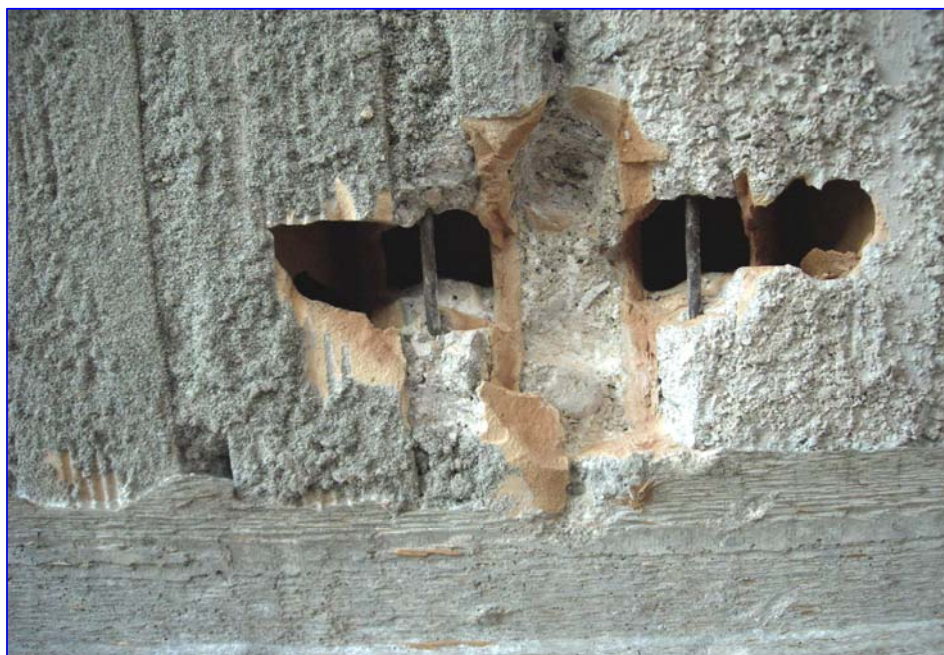
### ZONA B-2

**SAGGIO - SOLAIO CURVATO IN LATEROCEMENTO - Interasse  $i = 20$  cm**

Sono stati rilevati n. 2 ferri di armatura  $\Phi = 4$  mm lisci
