**REGIONE MARCHE**  
**SERVIZIO TUTELA, GESTIONE E ASSETTO DEL TERRITORIO**  
**P.F. TUTELA DELLE ACQUE E**  
**DIFESA DEL SUOLO E DELLA COSTA**

**Pozzo Cagli 1. Verifica della funzionalità della testa pozzo e prova di emungimento.  
Rapporto preliminare**

**RELAZIONE TECNICA**

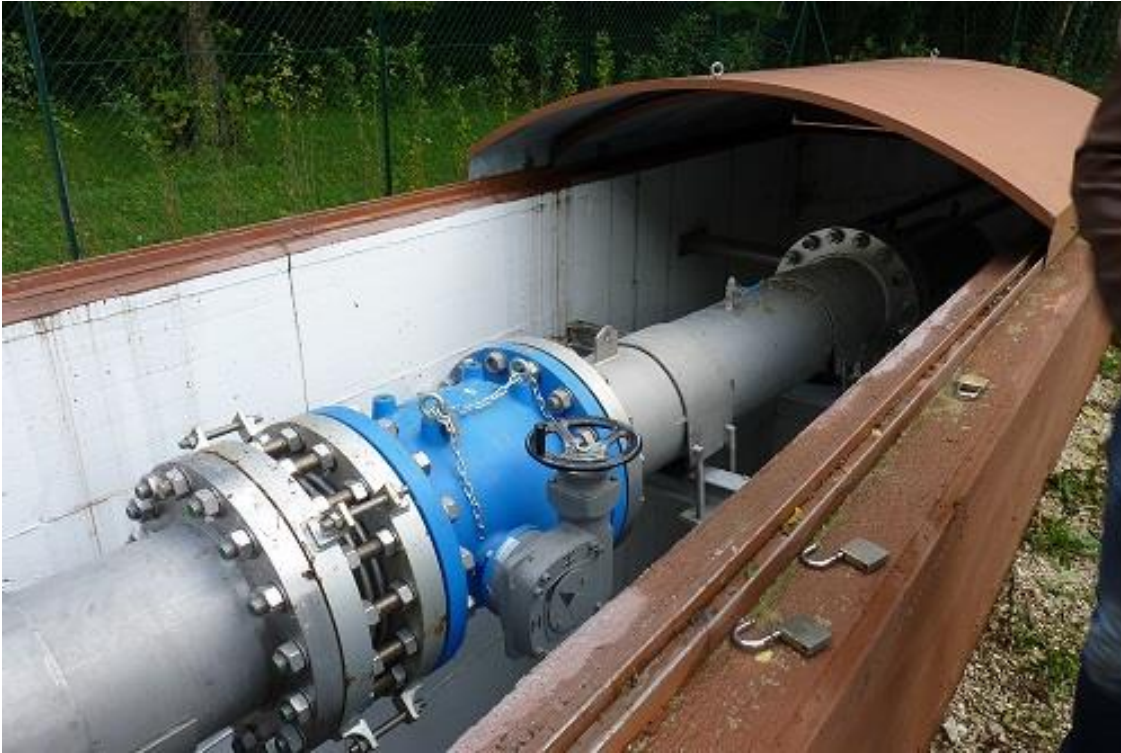
Foto 1. Alloggiamento e tubazioni della nuova testa pozzo

Il progetto ha previsto il rifacimento della testa pozzo e della vasca semi-interrata che alloggia le tubazioni e le valvole nonché la sua copertura con elementi scorrevoli per una migliore protezione dalle intemperie, nonché la sistemazione del bacino di dissipazione delle acque emunte e dell'immissione verso il fiume Burano.

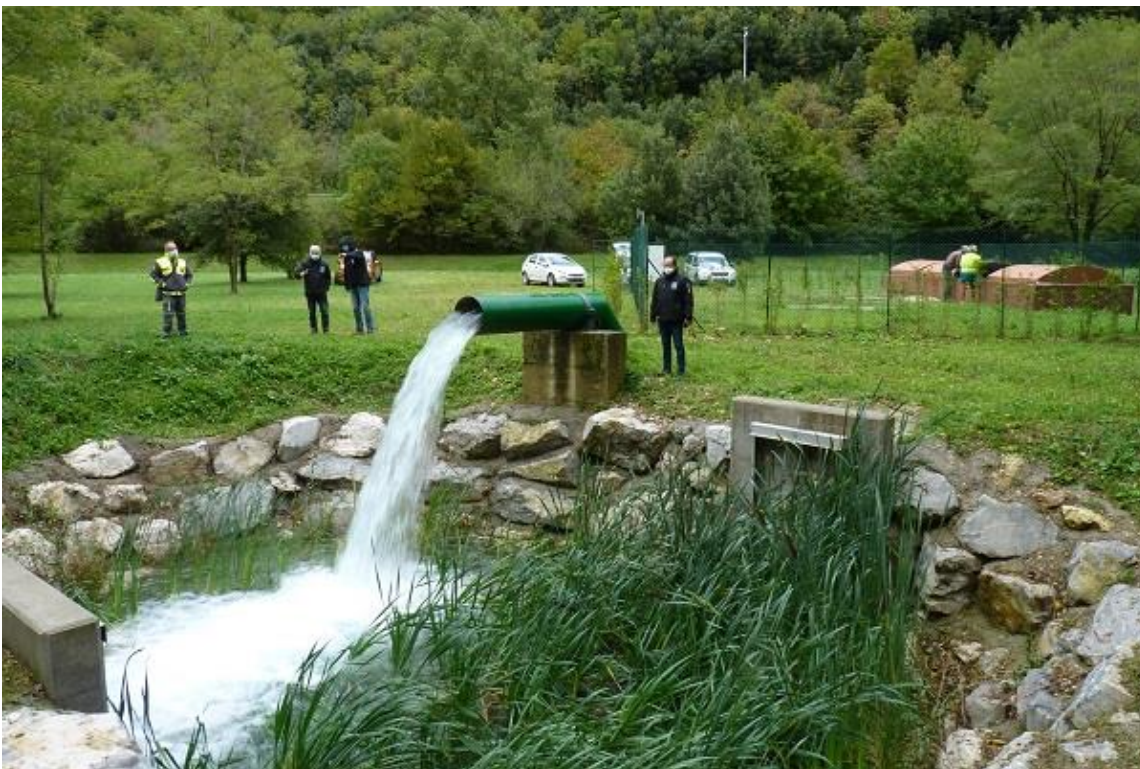
Foto 2. Bacino di dissipazione e, sullo sfondo a destra, la copertura della nuova testa pozzo

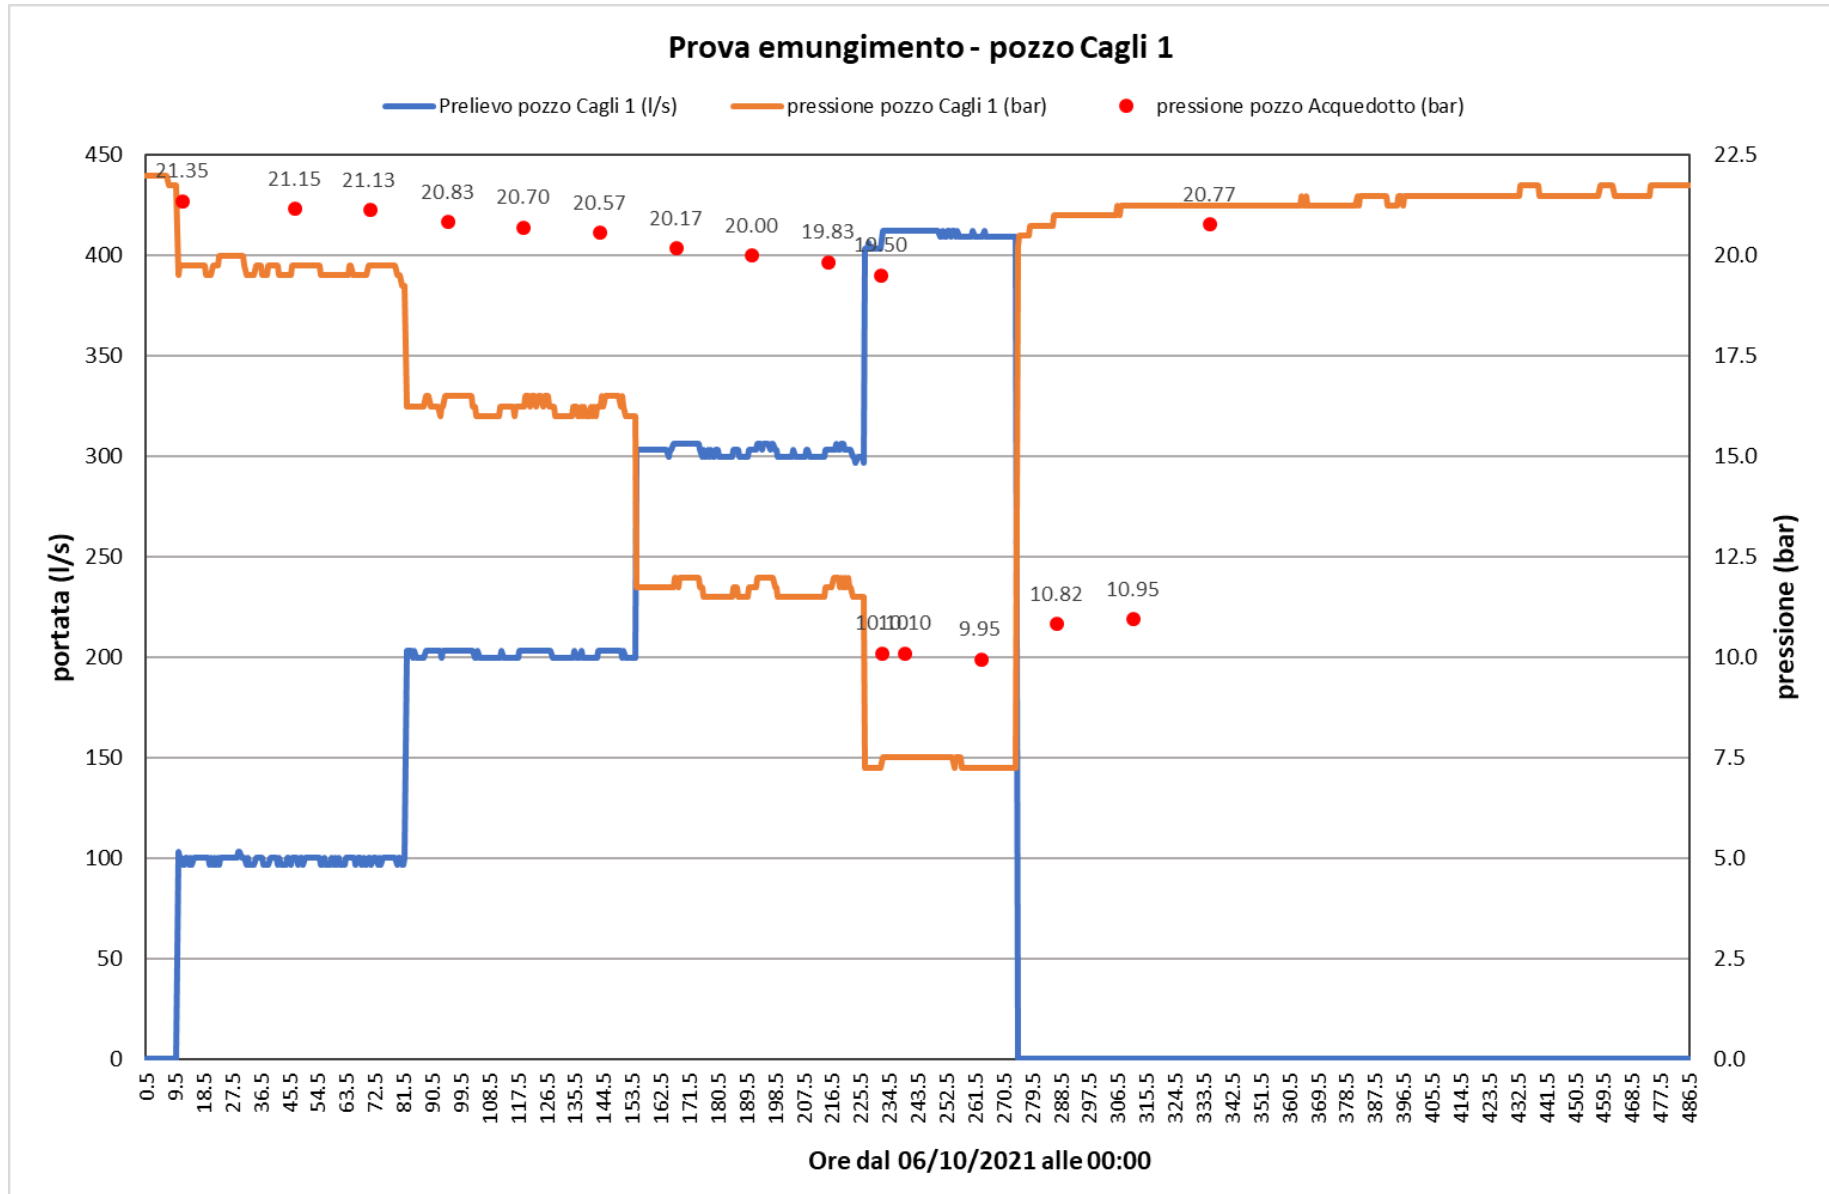
Figura 1

Nella figura 1 sono riportati i dati di portata e pressione riscontrati durante la prova, in funzione del tempo (ore dalle 00:00 del 6 ottobre alle ore 6:30 del 26/10/2020). I Valori di portata si riferiscono solo a quelli emunti verso il fiume. I dati nel grafico sono quelli registrati ogni 30 minuti.

I valori mostrano alcune limitate oscillazioni, come si può vedere dal grafico, misurabili data la sensibilità della strumentazione e dipendenti anche dalla variabilità del prelievo verso l'acquedotto di Cagli e Acqualagna.

Si nota come al variare della portata di emungimento la pressione presso il pozzo Cagli 1 si riduce immediatamente, per poi rimanere sostanzialmente costante, segno delle buone potenzialità dell'acquifero.

All'inizio della prova la pressione registrata a testa pozzo era di 21.75-21.99 bar. Al termine della prova (ore 10:40 circa del 17 ottobre) con l'interruzione dell'emungimento verso il fiume (allora di circa 400 l/s), la pressione è risalita repentinamente a 20.49-20.74 bar a testimonianza di un acquifero molto permeabile e ben alimentato; successivamente è aumentata lentamente raggiungendo stabilmente il valore iniziale di 21.75 bar il giorno 25 ottobre alle ore 20:30.

La rapida risalita dovrebbe essere legata alla veloce alimentazione del pozzo da parte dei tratti maggiormente fratturati e carsificati dell'acquifero, che hanno permesso di recuperare immediatamente quasi tutta la pressione iniziale, mentre il più lento recupero della restante parte di pressione potrebbe essere legata alle porzioni con fratturazione più fine, che caratterizza la porzione superiore dell'acquifero, come riscontrato durante la perforazione.

Il pozzo acquedotto Cagli, posto a circa 270 m di distanza, risente in parte degli effetti dell'emungimento dal pozzo Cagli 1, ma con una riduzione di pressione. La riduzione di pressione è più evidente, ma comunque limitata a pochi decimi, all'inizio di ogni gradino di aumento di portata. Pertanto, il raggio di influenza del pozzo Cagli 1 si spinge sino ad almeno tale distanza.

La brusca riduzione di pressione che si nota dopo l'apertura a 400 l/s è dovuta al fatto che il pozzo acquedotto Cagli è stato attivato per alimentare l'acquedotto di Cagli e Acqualagna, come descritto sopra. Alla chiusura dell'emungimento del pozzo Cagli 1 verso il fiume e all'interruzione dall'emungimento dal pozzo acquedotto Cagli la pressione è risalita a valori prossimi a quelli iniziali.

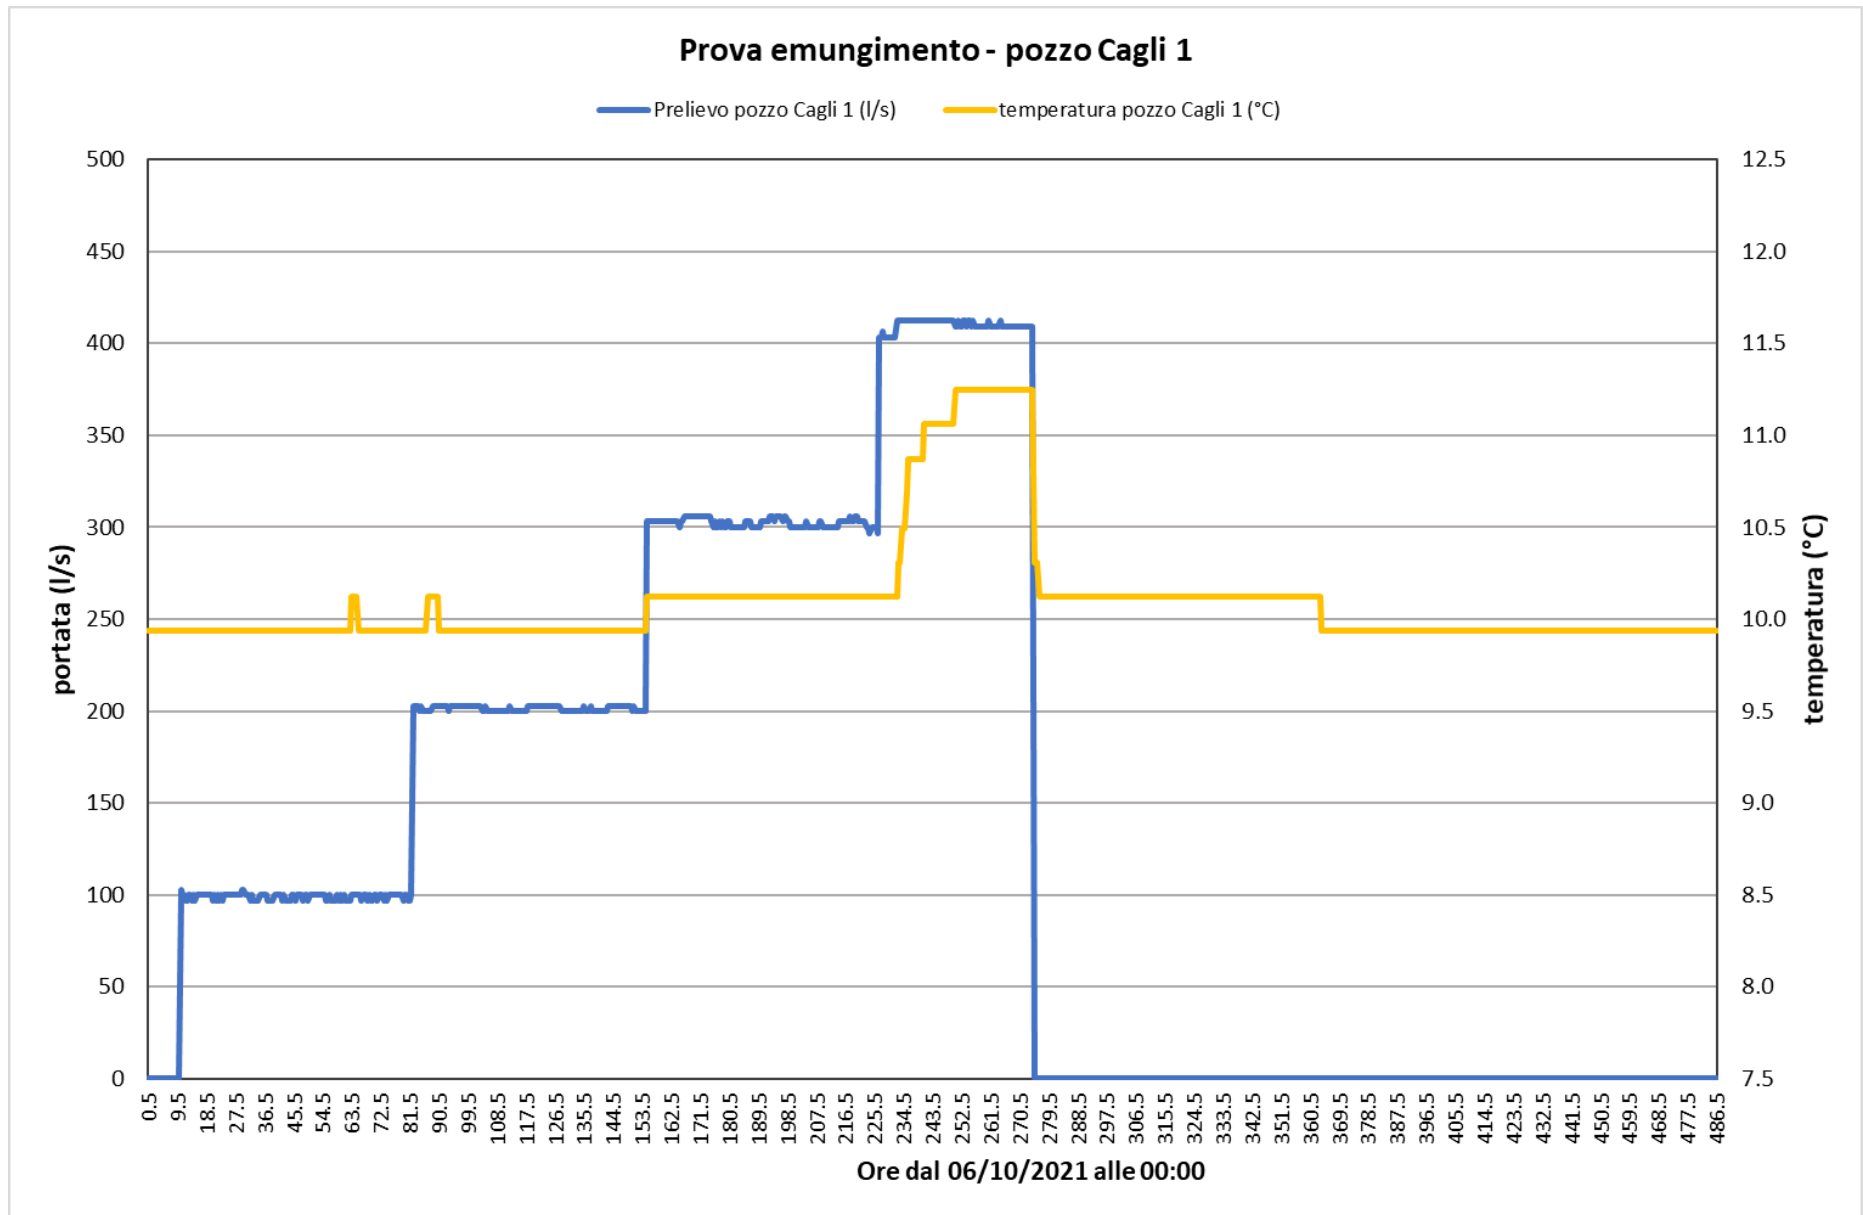
Figura 2

Nel grafico 2 è riportata la temperatura e la portata di emungimento verso il fiume. Si nota come si ad un prelievo di 200 l/s la temperatura rimane costante a 9.9-10.0 °C; con l'aumento di portata a 300 l/s si nota un aumento di 0.1-0.2 °C, mentre con l'aumento di portata a 400 l/s la temperatura aumenta in maniera più evidente sino a 11.2 °C. Tale aumento potrebbe essere dovuto all'apporto di porzioni di acquifero a differente temperatura, interessate dall'aumento del cono di depressione, o dall'aumento degli attriti presso il pozzo. Al termine del pompaggio la temperatura è tornata quasi immediatamente a 9.9-10.0 °C.

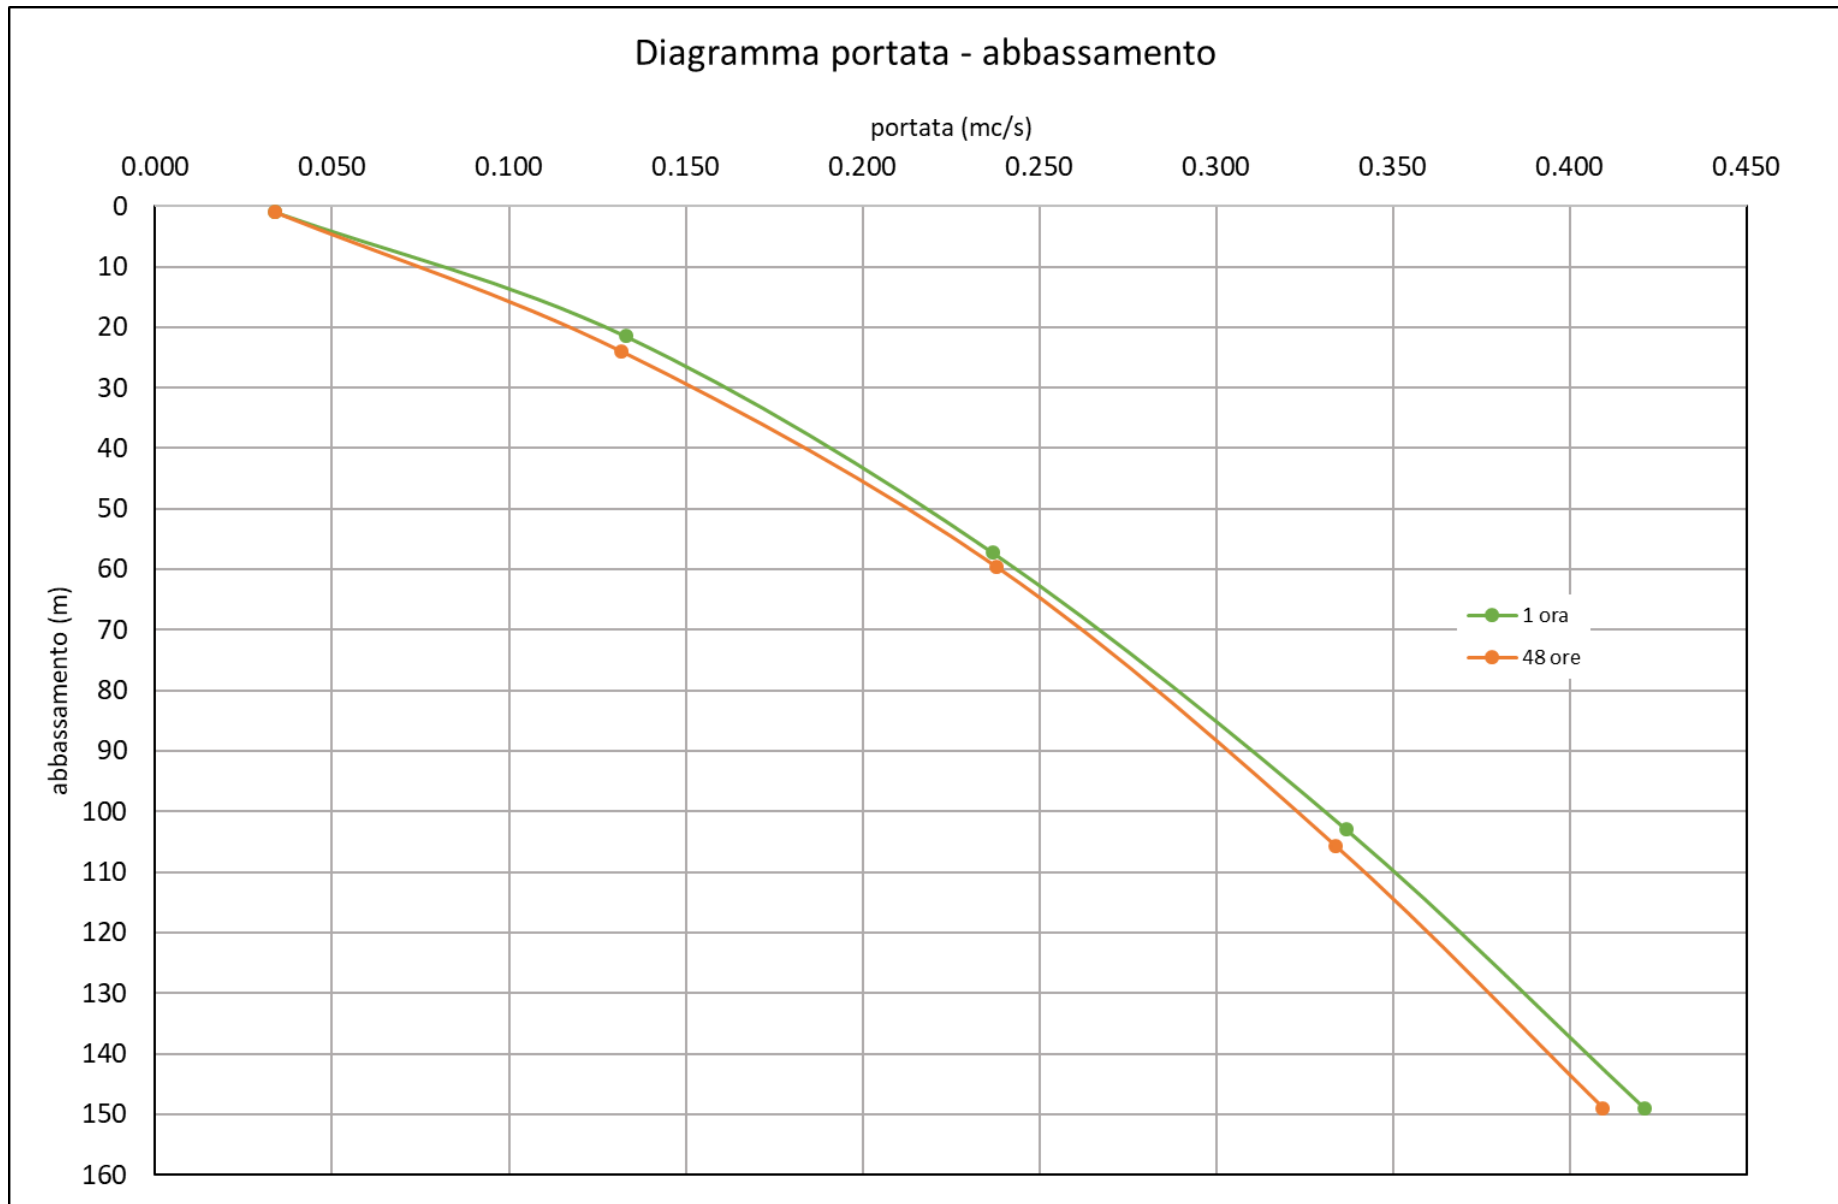
Figura 3

Nel grafico 3 è riportato l'andamento della depressione piezometrica (considerando 1 bar = 10.1974 m di colonna d'acqua) in funzione della portata di prelievo.

Per il grafico è stata considerata oltre alla portata immessa nel fiume anche quella prelevata per alimentare la rete acquedottistica di Cagli e Acqualagna.

Nel grafico sono riportati i valori delle coppie portata/abbassamento dopo 1 ora da ogni inizio gradino e dopo 48 ore da ogni inizio gradino.

Si nota come le curve siano analoghe e ovviamente quella a 48 ore è un poco più bassa di quella dopo 1 ora; anche se non rappresentate nel grafico è stato verificato che tra quella a 1 ora e quelle a 4 ore non vi sono sostanziali differenze, così come tra quella e 48 ore e quella a 72 ore. L'acquifero risponde rapidamente all'aumento della portata emunta per poi mantenersi sostanzialmente stabile, almeno sino a 72 ore dall'aumento di ogni gradino.

Le curve non evidenziano un punto di flesso particolarmente evidente e non è facilmente individuabile la portata critica. Un parziale aumento di pendenza si ha intorno ai 200-250 l/s (soprattutto per la curva a 48 ore), ma andrebbe verificata meglio la curva con una prova con aumento di portata più ridotti tra un gradino e un altro. (es: 50, 100, 150, 200, ...). In ogni caso oltre tali portate la curva è piuttosto regolare, mostrando un lieve aumento di pendenza. Tale evidenza può essere congruente con le valutazioni dell'Aquater che, con le prove effettuate nel 1992, aveva valutato una portata critica tra 340 l/s (a seguito di un più netto cambio di pendenza, ottenuto con la prima prova) e uguale o superiore a 415 l/s (in assenza di un netto cambio di pendenza, con la seconda prova), ovvero che la portata critica è piuttosto rilevante.

Essendo l'acquifero in pressione l'andamento parabolico della curva mostra la presenza di perdite di carico quadratiche che potrebbero essere legate al condizionamento del pozzo, come ha ipotizzato l'Aquater a seguito delle prove effettuate nel 1992. Secondo Celico (P. Celico, Prospezioni idrogeologiche, Vol. I, 1986) la presenza di perdite di carico quadratiche in pozzi senza filtro e pre-filtro potrebbero essere legate alla presenza di un acquifero eterogeneo e anisotropo, come nel caso in esame.

La curva portata-abbassamenti non evidenzia un punto di flesso particolarmente netto e sino a 200 l/s le depressioni sono più contenute e non si evidenziano variazioni nella temperatura. Oltre 300 l/s le depressioni sono più significative e si evidenzia un aumento delle temperature. Pertanto appare opportuno non superare portate di 300 l/s con un emungimento continuo e prolungato nel tempo.

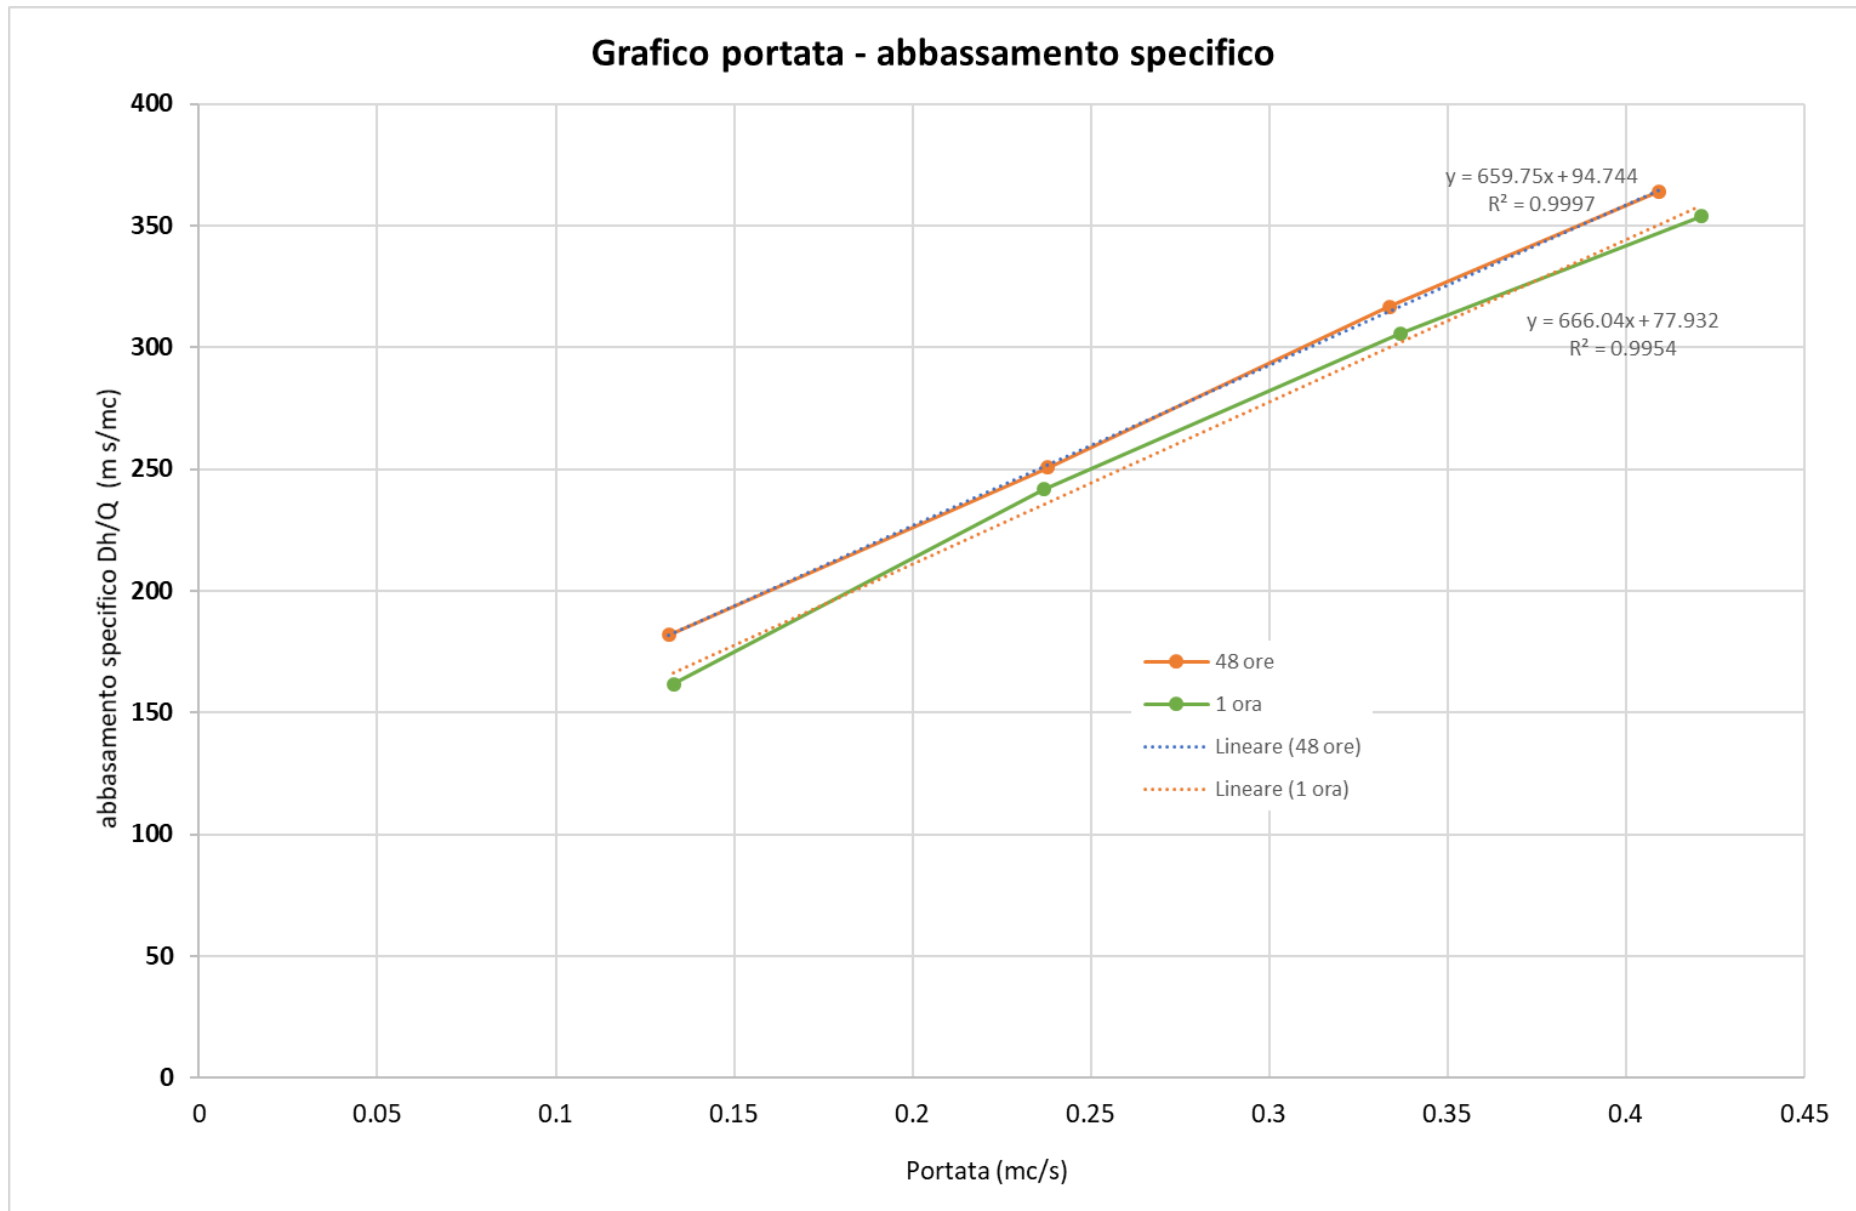
Figura 6

Nel grafico 6 è stato tolto il primo gradino, per i motivi già descritti e valutati, con interpolazione lineare, i parametri C e Q dell'equazione:

$$D_h = B * Q + C * Q^2$$

Dove Q è la portata (in mc/s) e  $D_h$  l'abbassamento in m.

Nell'equazione B rappresenta le perdite di carico lineari, dovute in parte al deflusso laminare esistente nell'acquifero e in parte al condizionamento del pozzo (filtro, pre-filtro e diametro tubazioni rivestimento), mentre C rappresenta le perdite di carico quadratiche generalmente funzione del condizionamento del pozzo, ma nel caso di foro scoperto tali perdite compaiono anche quando l'acquifero è eterogeneo e anisotropo.
