RAPPORTO DI EVENTO

Temporali intensi Maggio 2019

A cura del **Centro Funzionale Regionale**

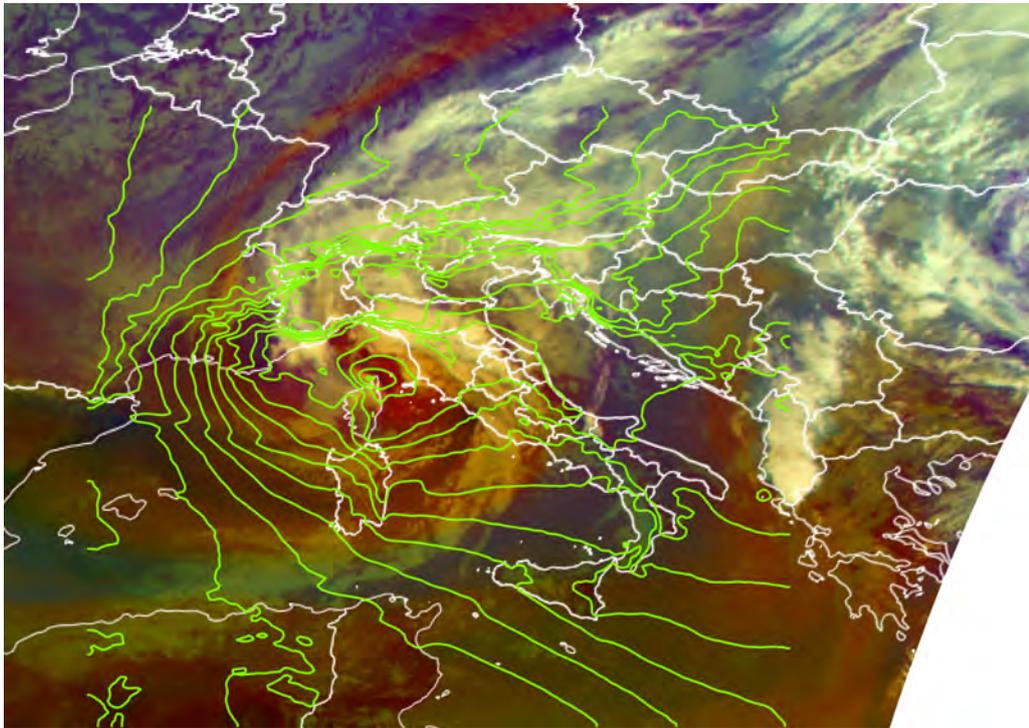
Figura 1: Immagine in falso colore ricavata tramite elaborazione dei dati rilevati dal satellite meteorologico Meteosat alle ore 9UTC del 5 maggio e pressione media ridotta al livello del mare prevista per lo stesso orario dal modello di previsione numerica IFS-ECMWF. Si evidenzia la formazione di un minimo depressionario nel golfo di Genova con risalita di correnti meridionali sulla regione.

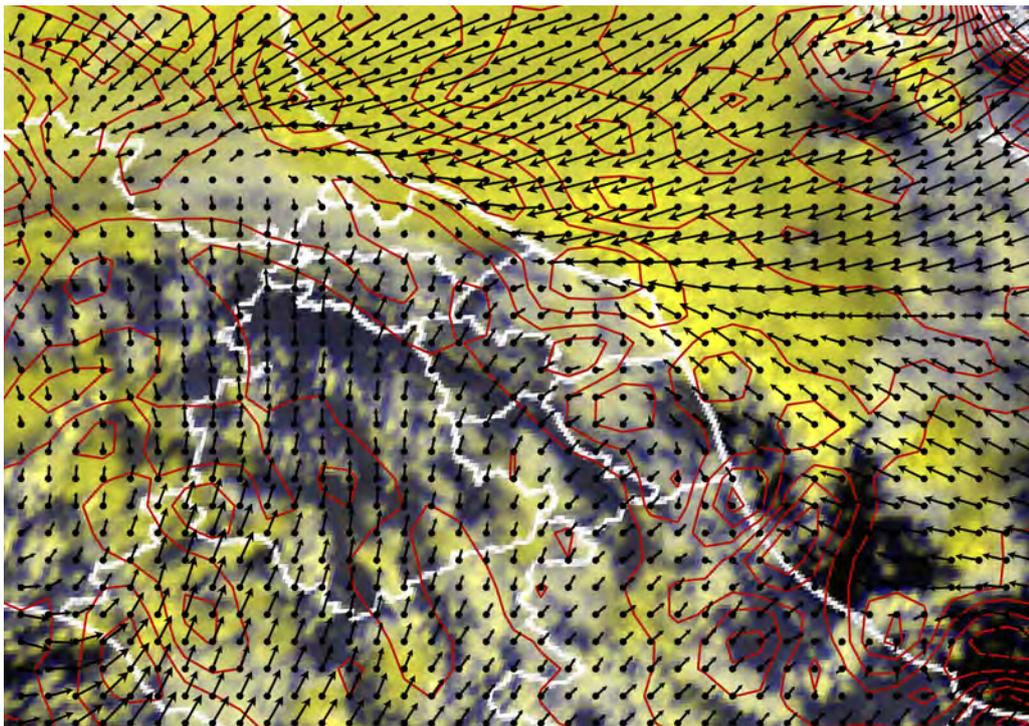
Figura 2: Immagine in falso colore ricavata tramite elaborazione dei dati rilevati dal satellite meteorologico Meteosat alle ore 12UTC del 5 maggio, divergenza sul livello isobarico di 1000hPa (linee in rosso) e vento a 10m dal suolo (freccie in nero) previsti, per lo stesso orario, dal modello di previsione numerica IFS-ECMWF. Si nota la convergenza dei venti al suolo in prossimità della linea di costa nel settore settentrionale con formazione di strutture convettive.

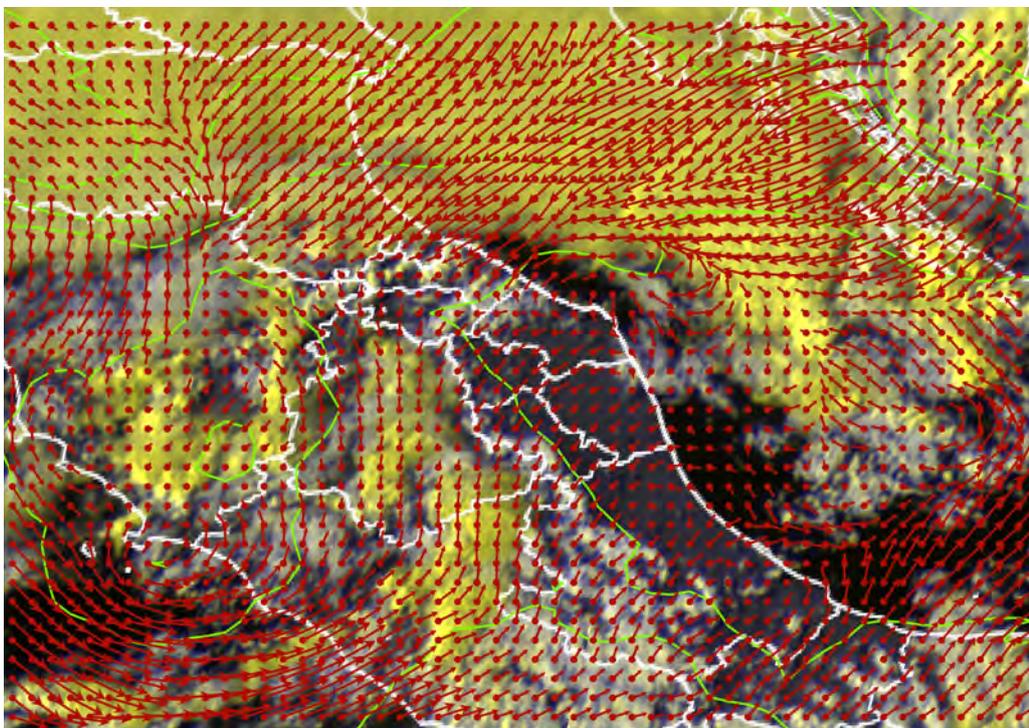
Figura 3: Immagine in falso colore ricavata tramite elaborazione dei dati rilevati dal satellite meteorologico Meteosat alle ore 15UTC del 5 maggio, pressione media ridotta al livello del mare (linee in verde) e vento a 10m (freccie in rosso) previsti per lo stesso orario dal modello di previsione numerica IFS-ECMWF. Nella parte settentrionale della regione i venti stanno ruotando da nord cominciando la fase di indebolimento dei fenomeni.

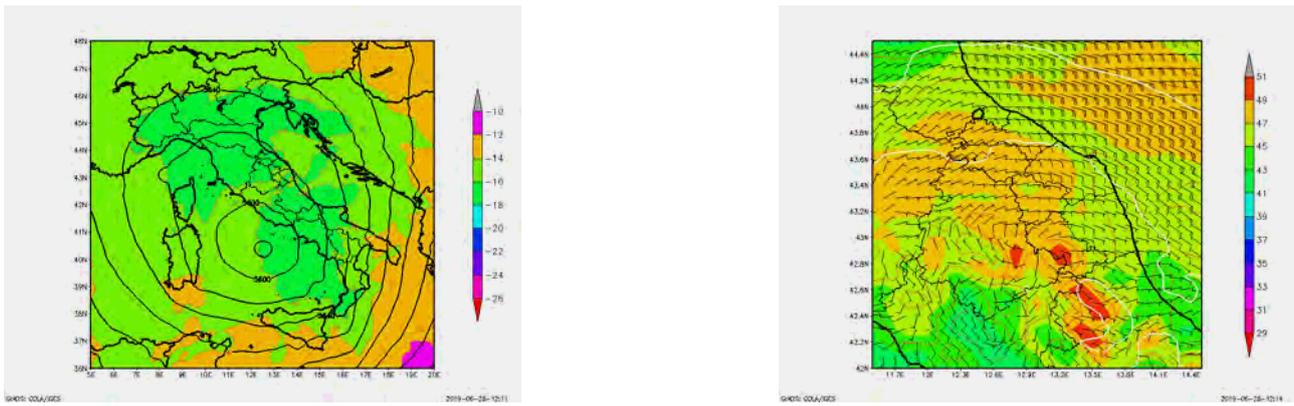
Figura 9: altezza del geopotenziale e temperatura a 500 hPa (sinistra) e temperatura potenziale equivalente, vento a 10m e pressione media ridotta al livello del mare (destra) previste dal modello di previsione numerica IFS-ECMWF per le ore 12UTC e per le ore 15UTC del 27 maggio.

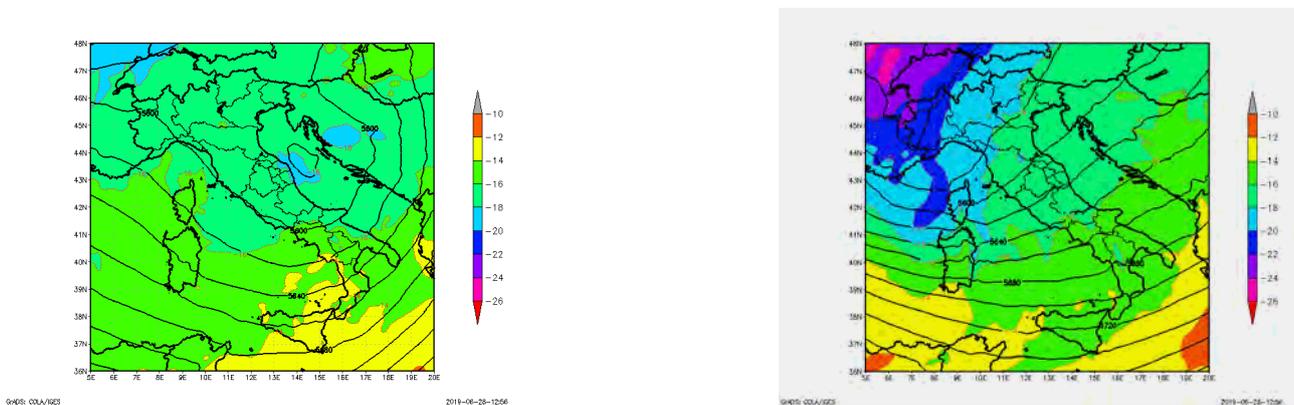
Figura 10: altezza del geopotenziale e temperatura a 500 hPa previste dal modello di previsione numerica IFS-ECMWF per le ore 03UTC (sinistra) e 21UTC (destra) del 28 maggio.

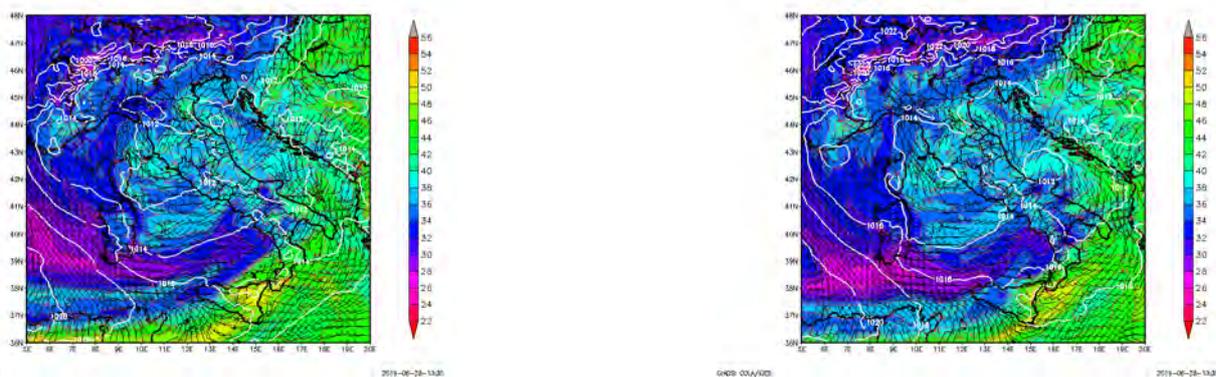
Figura 11: temperatura potenziale equivalente, vento a 10m e pressione media ridotta al livello del mare previste dal modello di previsione numerica IFS-ECMWF per le ore 15UTC (sinistra) e per le ore 18UTC (destra) del 29 maggio.

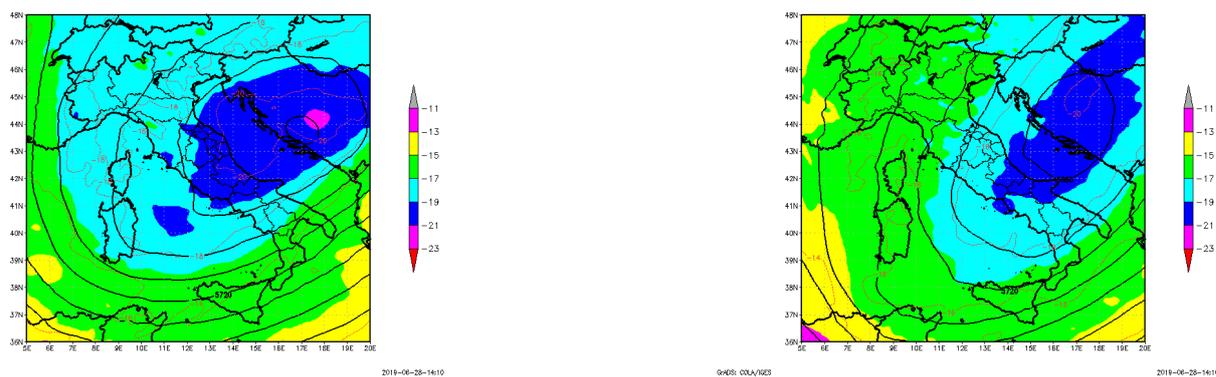
Figura 12: altezza del geopotenziale e temperatura a 500 hPa previste dal modello di previsione numerica IFS-ECMWF per le ore 06UTC (sinistra) e 18UTC (destra) del 30 maggio.

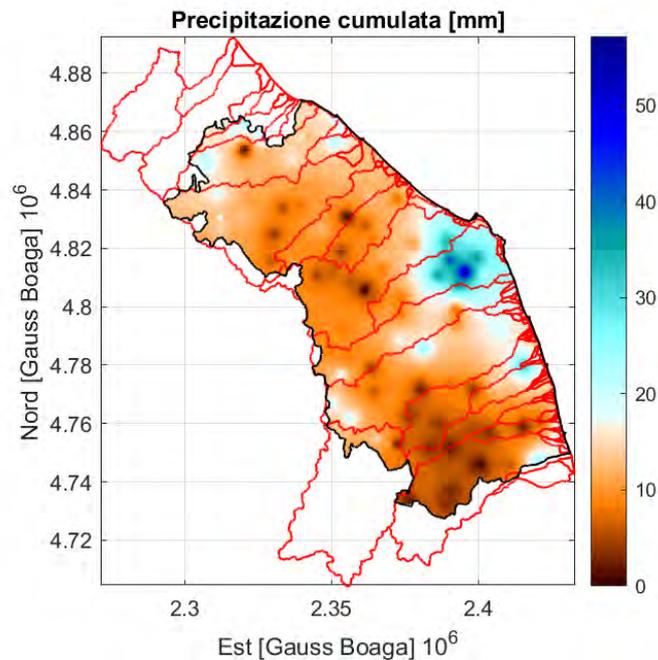
Figura 13: Precipitazione cumulata nella giornata del 5 Maggio.

Nella giornata del 5 maggio le precipitazioni si sono concentrate maggiormente nella zona costiera e primo-collinare retrostante, in particolare quella centro meridionale della regione, con i fenomeni piú intensi nella zona retrostante il promontorio del Conero. Fenomeni temporaleschi si sono avuti anche lungo la costa e la prima collina del pesarese e, piú localmente nelle zone interne del maceratese e del pesarese, come mostra la figura 13

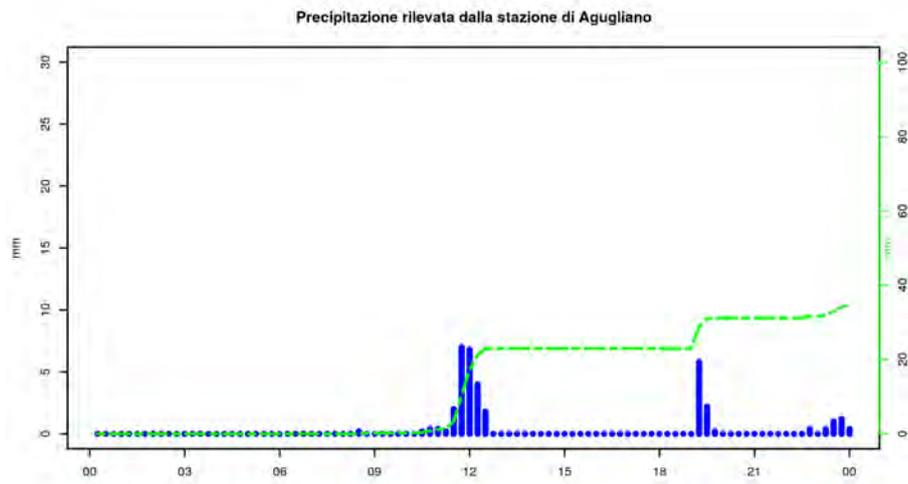
Figura 14: Precipitazioni registrate alla stazione di Agugliano il 05 maggio

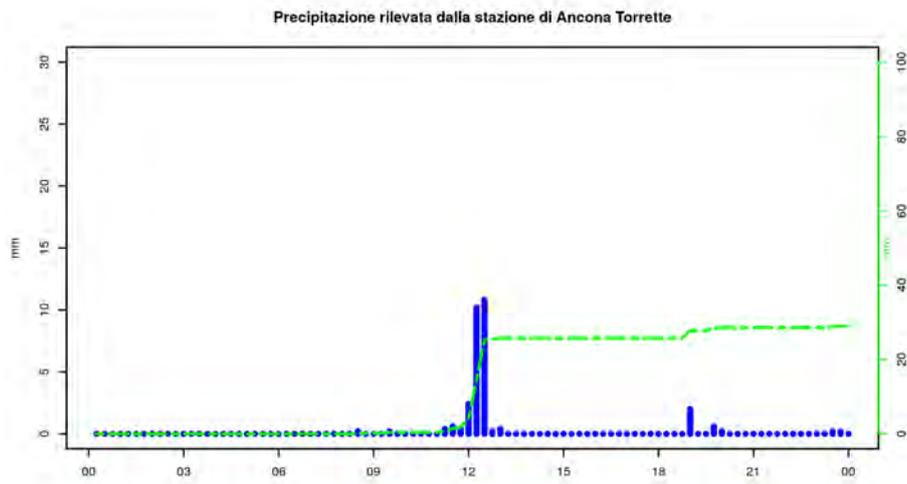
Figura 16: Precipitazioni registrate alla stazione di Ancona Torrette il 05 maggio

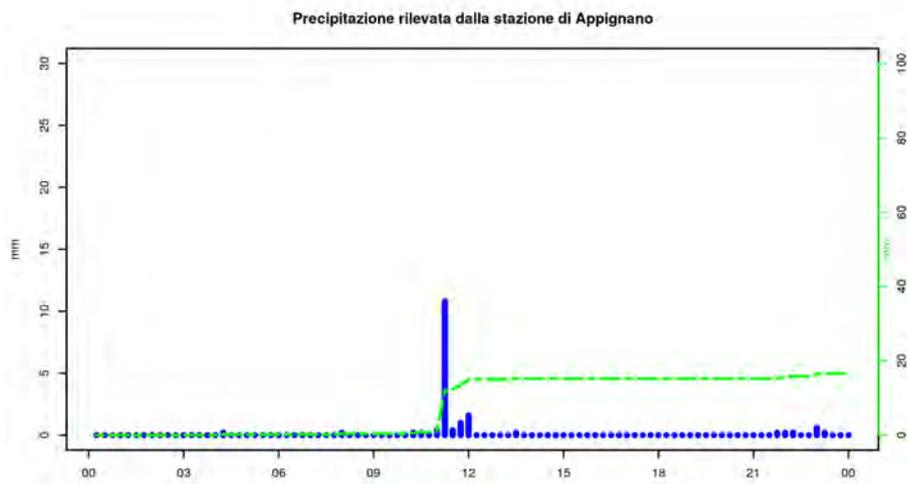
Figura 17: Precipitazioni registrate alla stazione di Appignano il 05 maggio

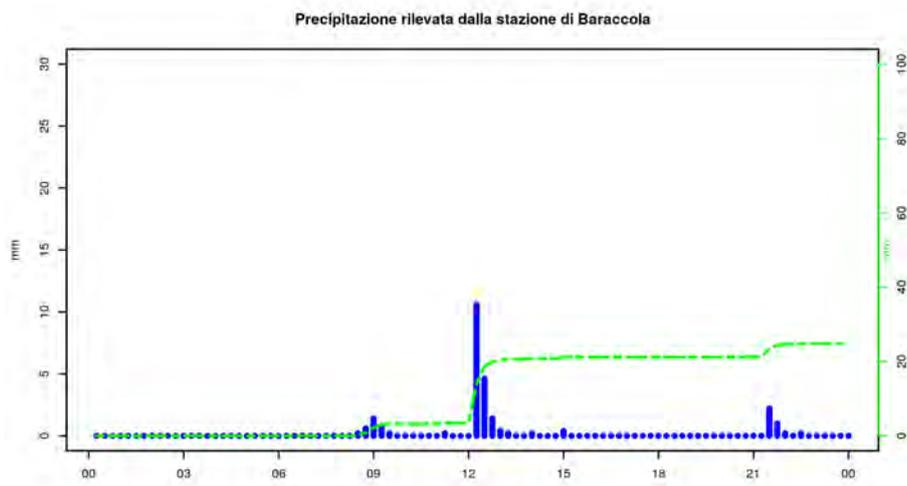
Figura 18: Precipitazioni registrate alla stazione di Baraccola il 05 maggio

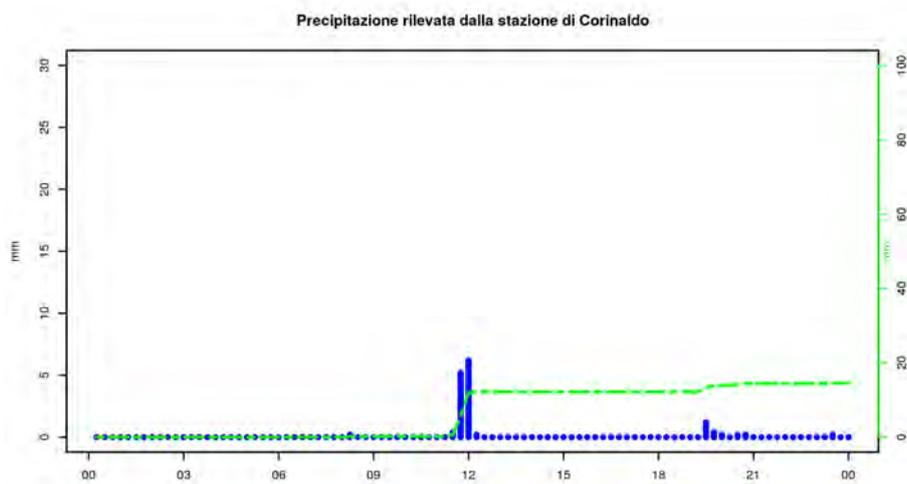
Figura 19: Precipitazioni registrate alla stazione di Corinaldo il 05 maggio

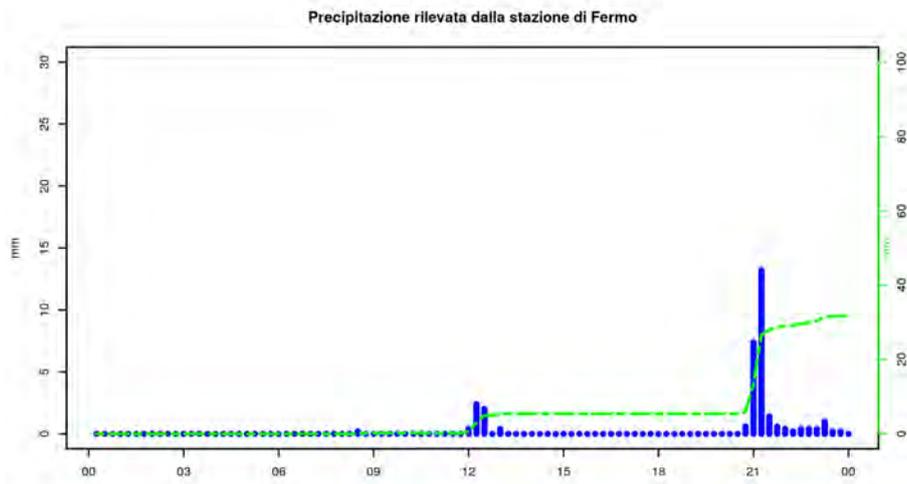
Figura 20: Precipitazioni registrate alla stazione di Fermo il 05 maggio

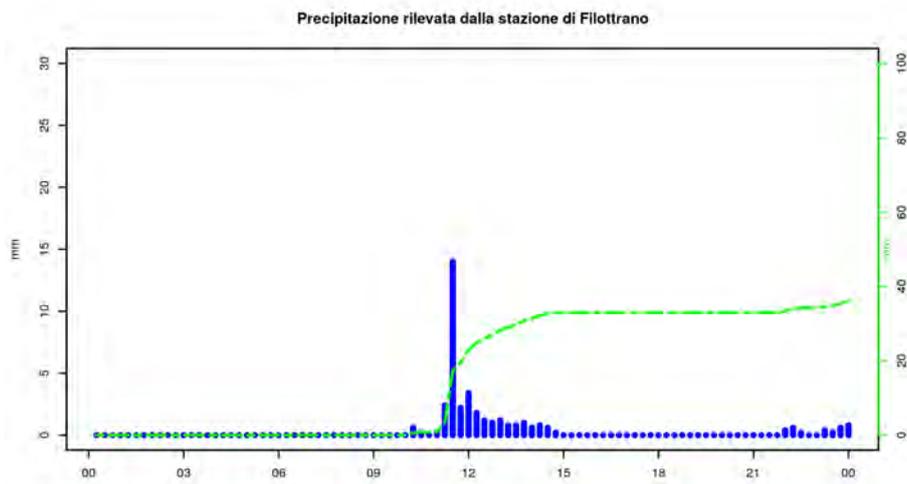
Figura 21: Precipitazioni registrate alla stazione di Filottrano il 05 maggio

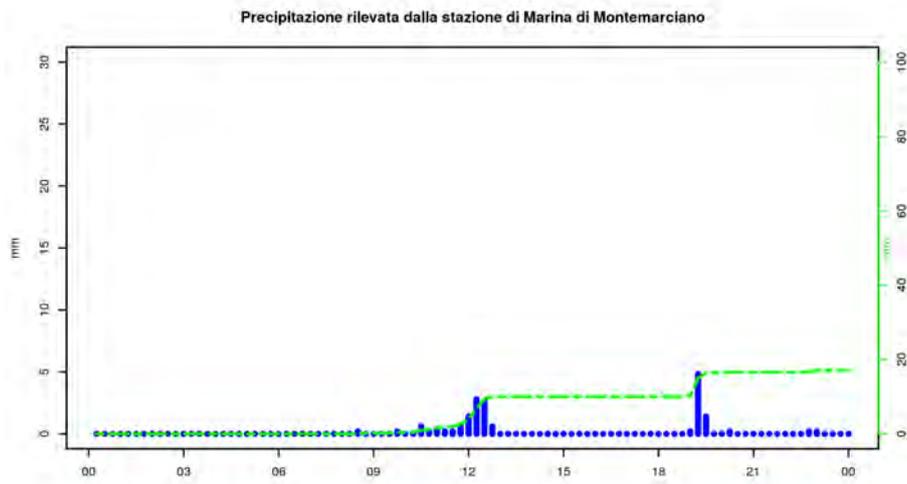
Figura 28: Precipitazioni registrate alla stazione di Marina di Montemarcano il 05 maggio

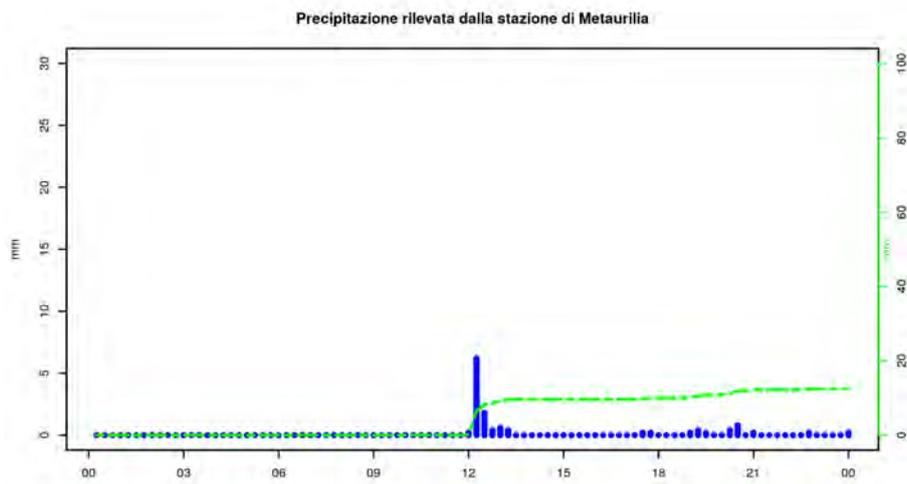
Figura 29: Precipitazioni registrate alla stazione di Metaurilia il 05 maggio

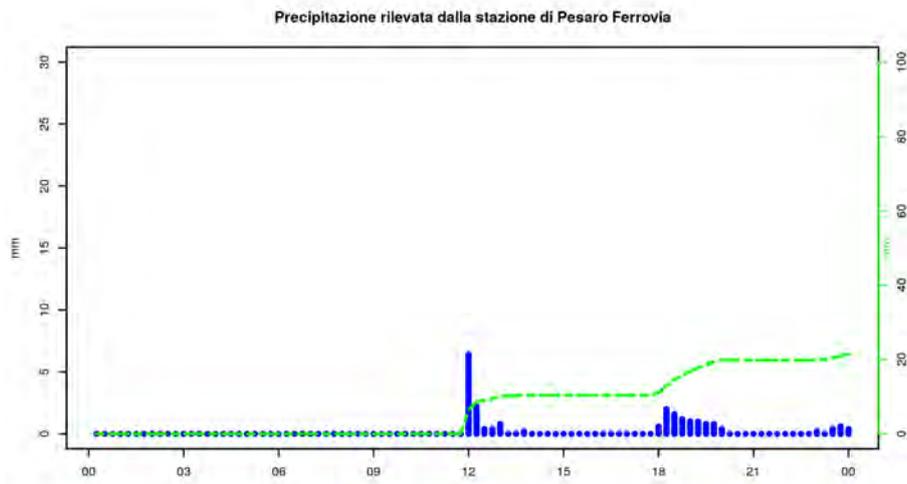
Figura 36: Precipitazioni registrate alla stazione di Pesaro Ferrovia il 05 maggio

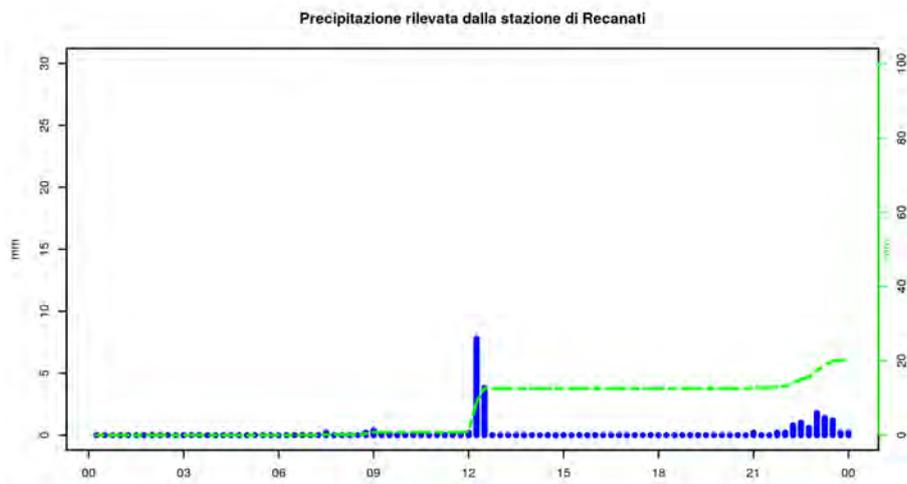
Figura 37: Precipitazioni registrate alla stazione di Recanati il 05 maggio

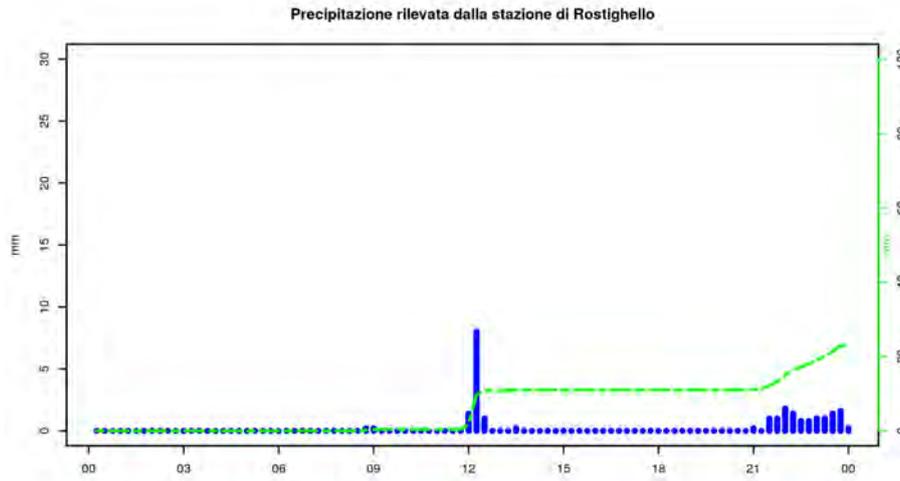
Figura 38: Precipitazioni registrate alla stazione di Rostighello il 05 maggio

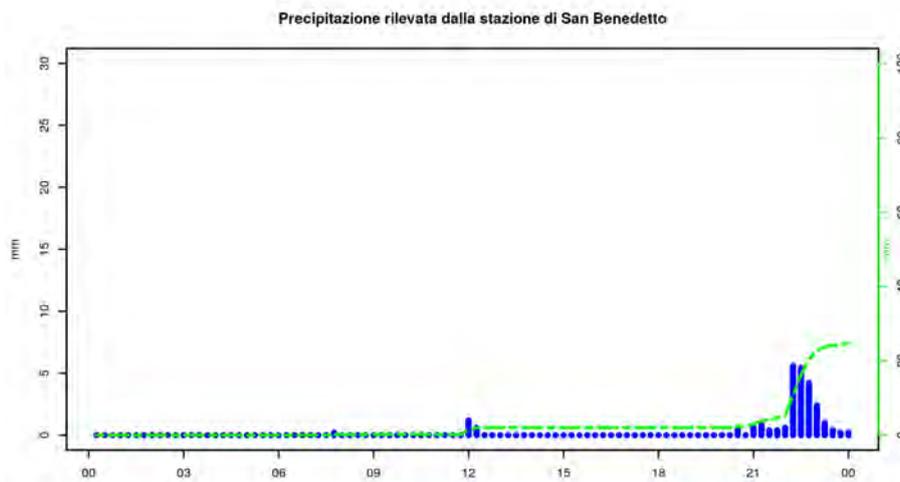
Figura 39: Precipitazioni registrate alla stazione di San Benedetto il 05 maggio

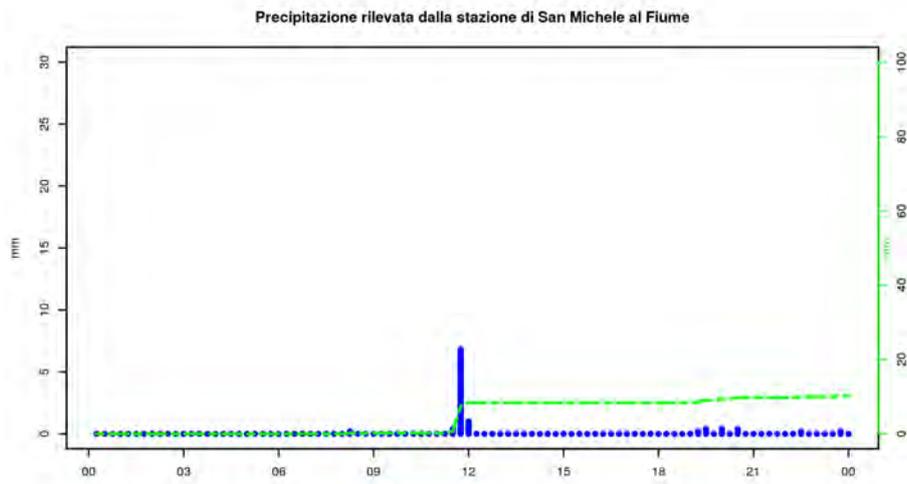
Figura 40: Precipitazioni registrate alla stazione di San Michele al Fiume il 05 maggio

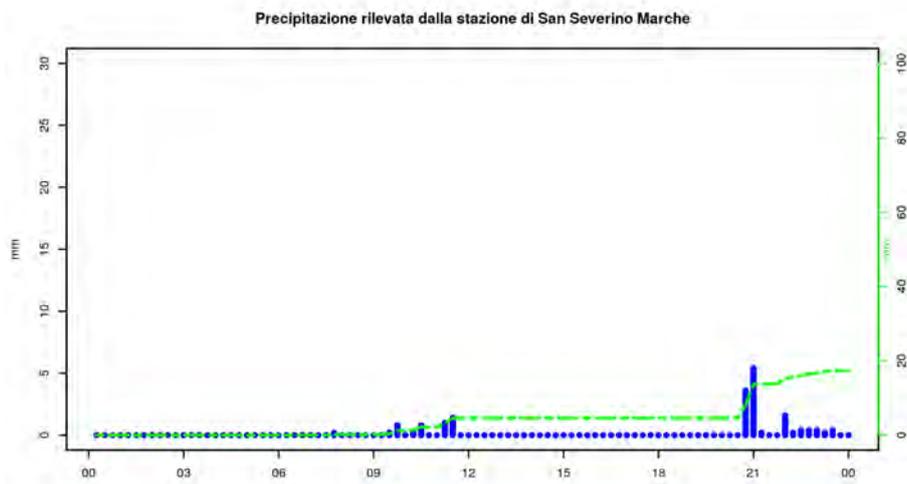
Figura 41: Precipitazioni registrate alla stazione di San Severino Marche il 05 maggio

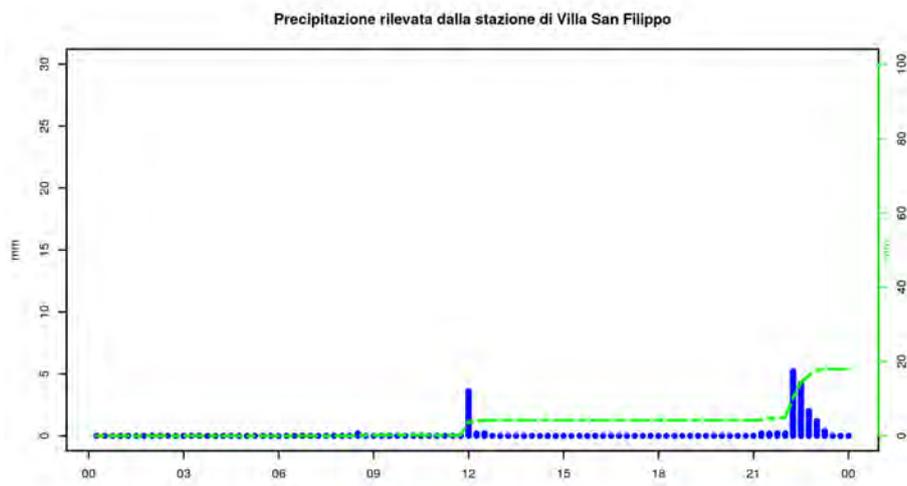
Figura 48: Precipitazioni registrate alla stazione di Villa San Filippo il 05 maggio

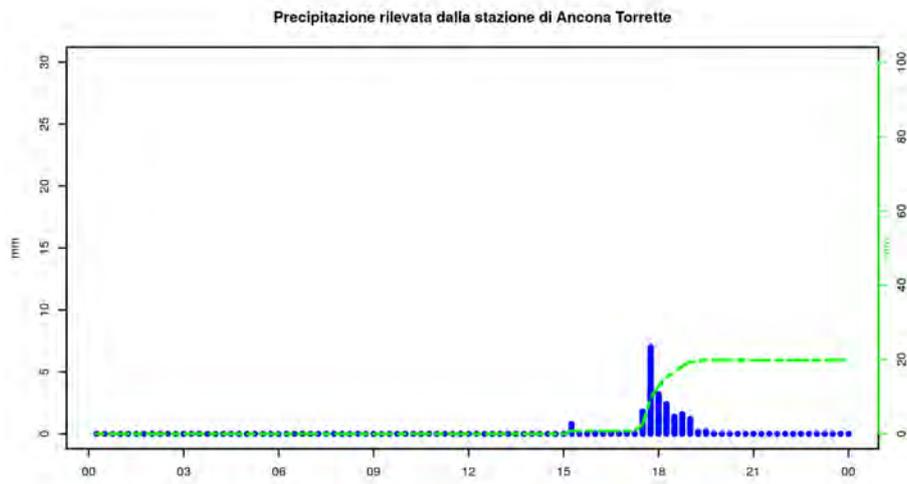
Figura 51: Precipitazioni registrate alla stazione di Ancona Torrette il 18 maggio

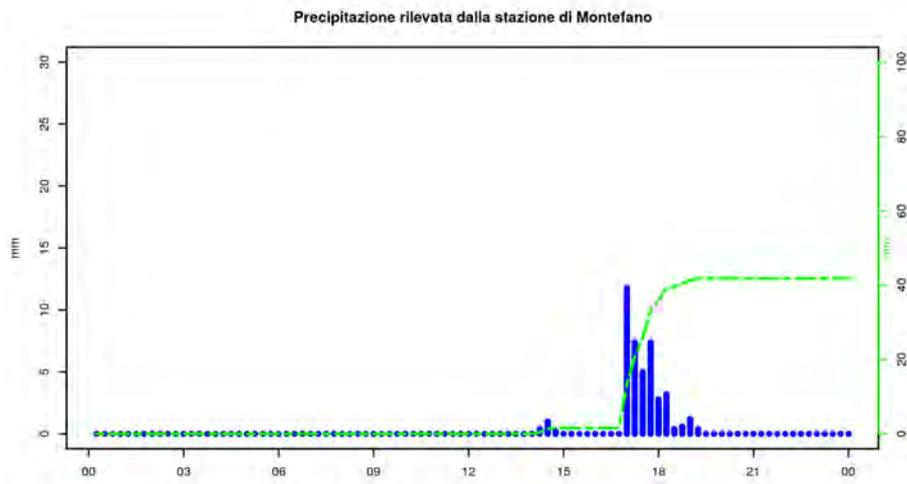
Figura 59: Precipitazioni registrate alla stazione di Montefano il 18 maggio

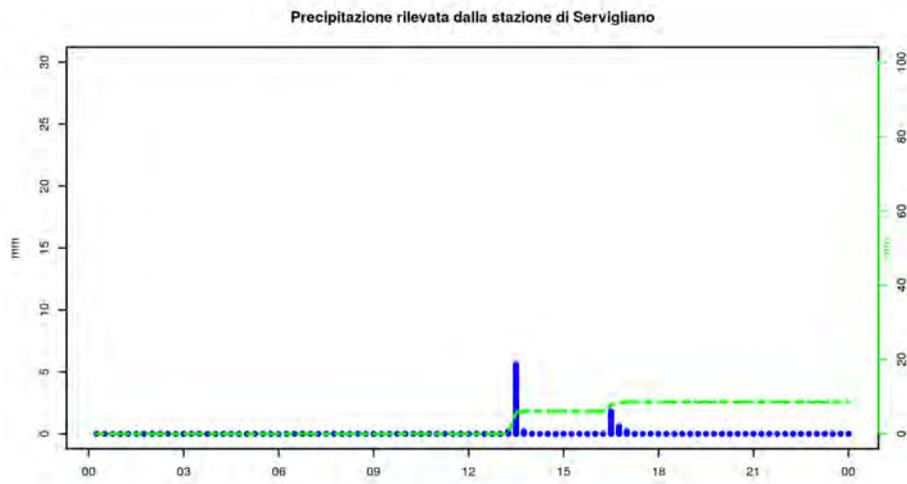
Figura 61: Precipitazioni registrate alla stazione di Servigliano il 18 maggio

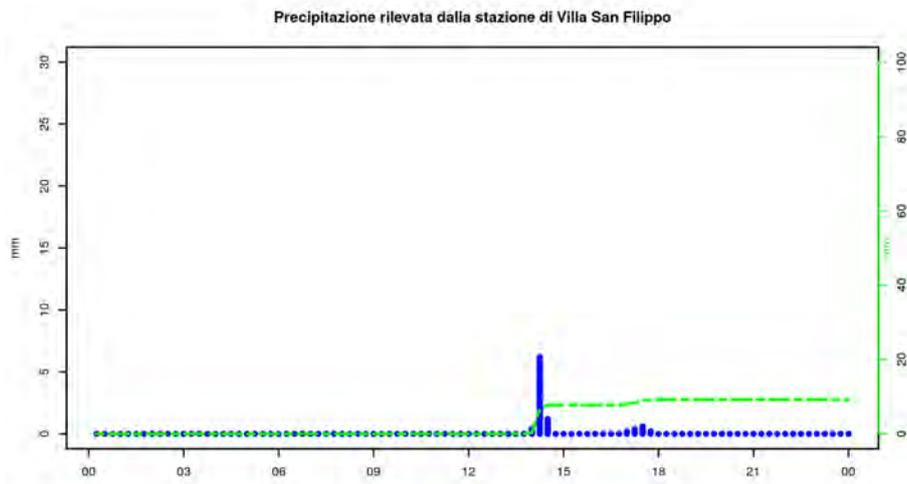
Figura 63: Precipitazioni registrate alla stazione di Villa San Filippo il 18 maggio

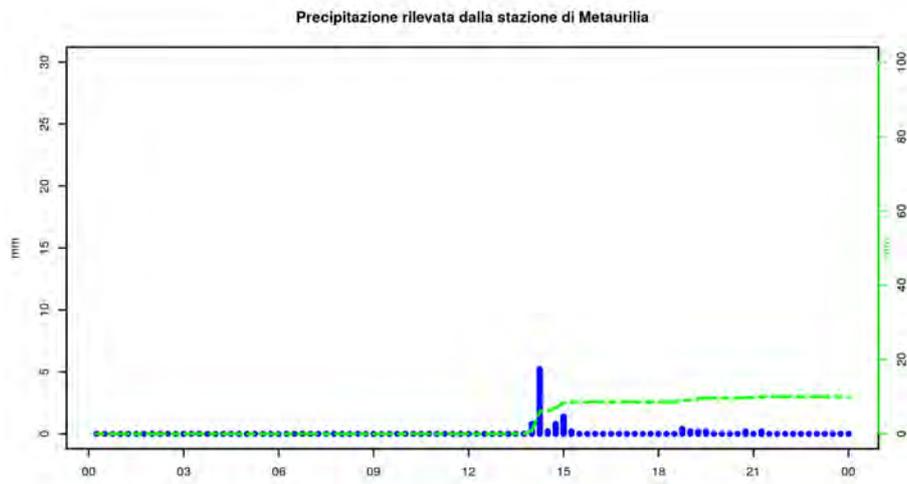
Figura 70: Precipitazioni registrate alla stazione di Metaurilia il 19 maggio

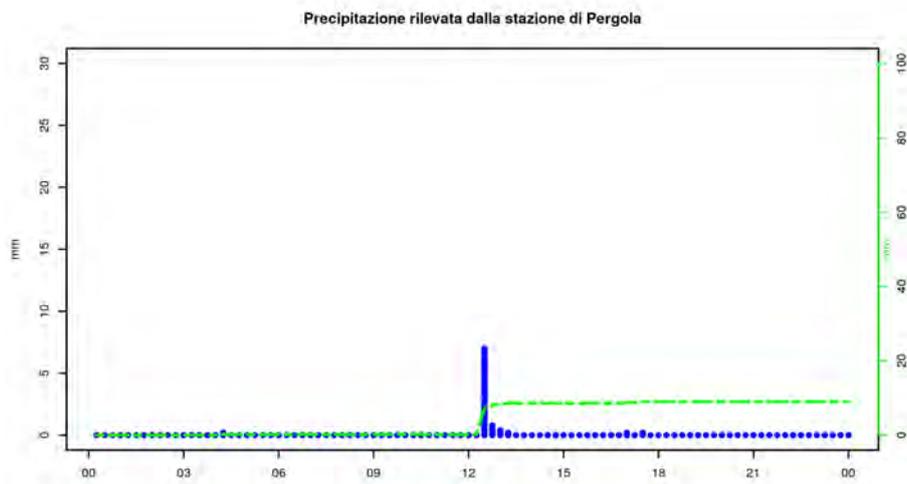
Figura 71: Precipitazioni registrate alla stazione di Pergola il 19 maggio

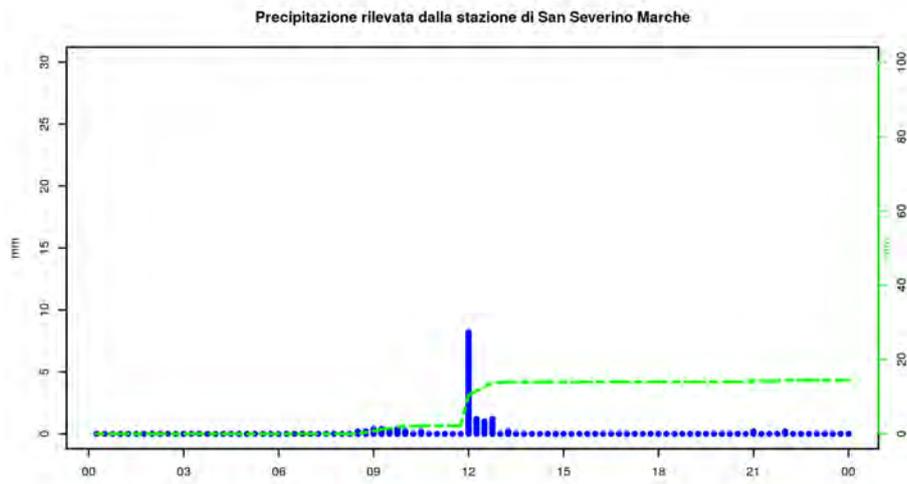
Figura 74: Precipitazioni registrate alla stazione di San Severino Marche il 19 maggio

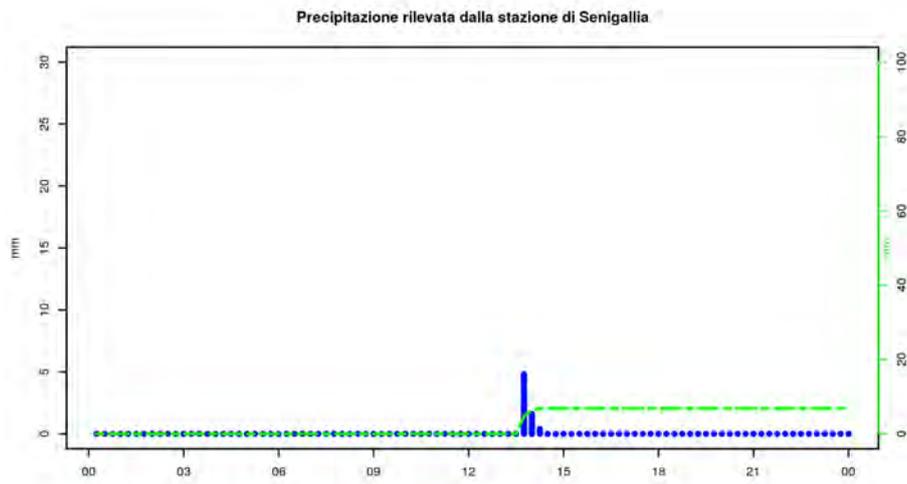
Figura 76: Precipitazioni registrate alla stazione di Senigallia il 19 maggio

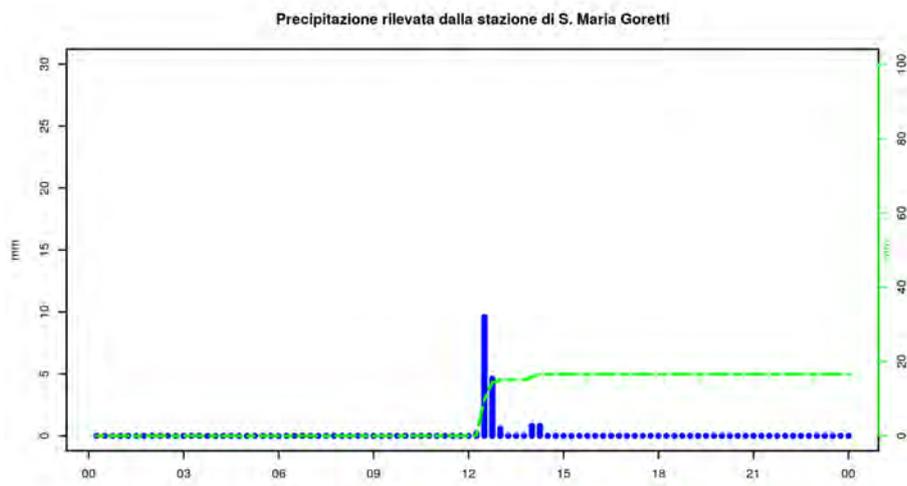
Figura 78: Precipitazioni registrate alla stazione di S Maria Goretti il 19 maggio

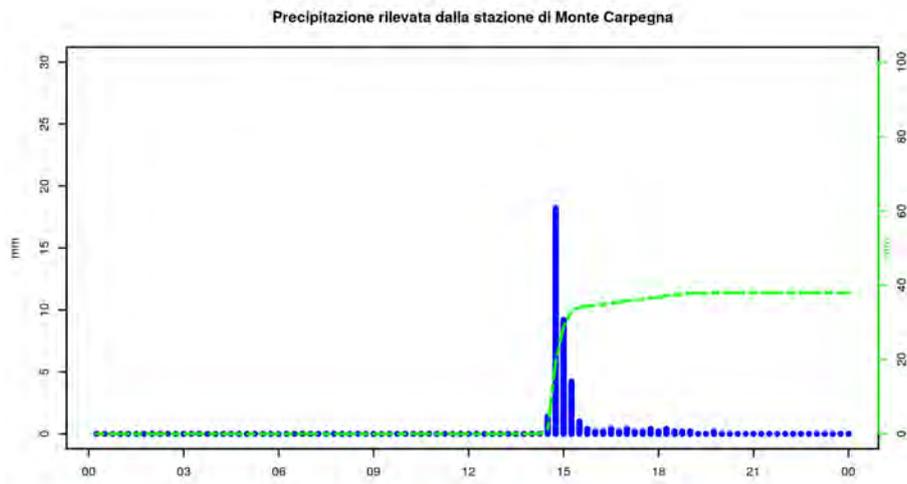
Figura 84: Precipitazioni registrate alla stazione di Monte Carpegna il 25 maggio

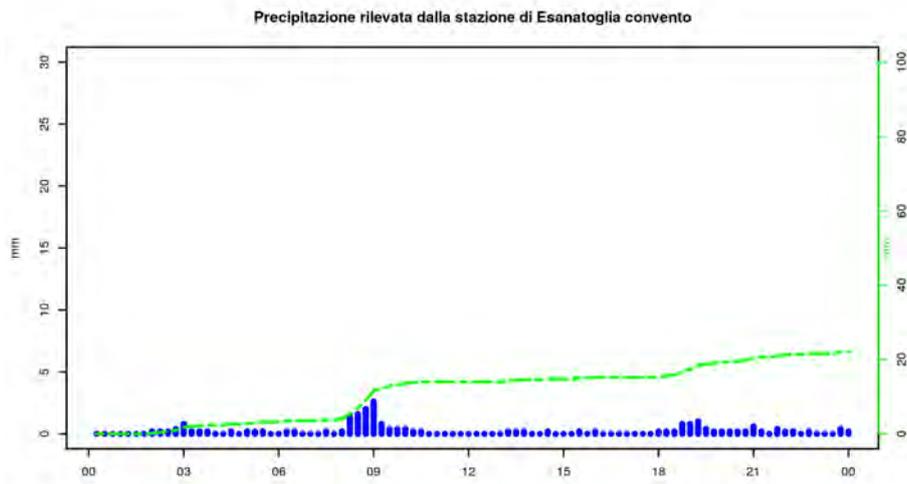
Figura 94: Precipitazioni registrate alla stazione di Esanatoglia convento il 26 maggio

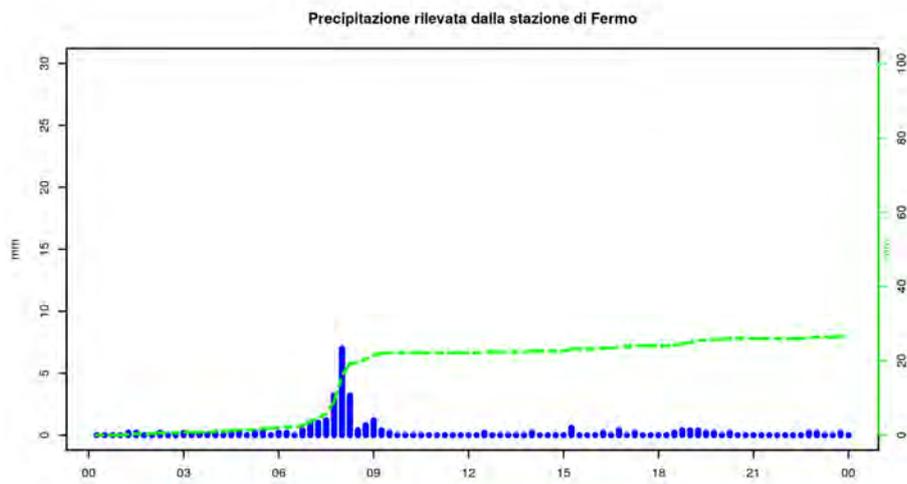
Figura 95: Precipitazioni registrate alla stazione di Fermo il 26 maggio

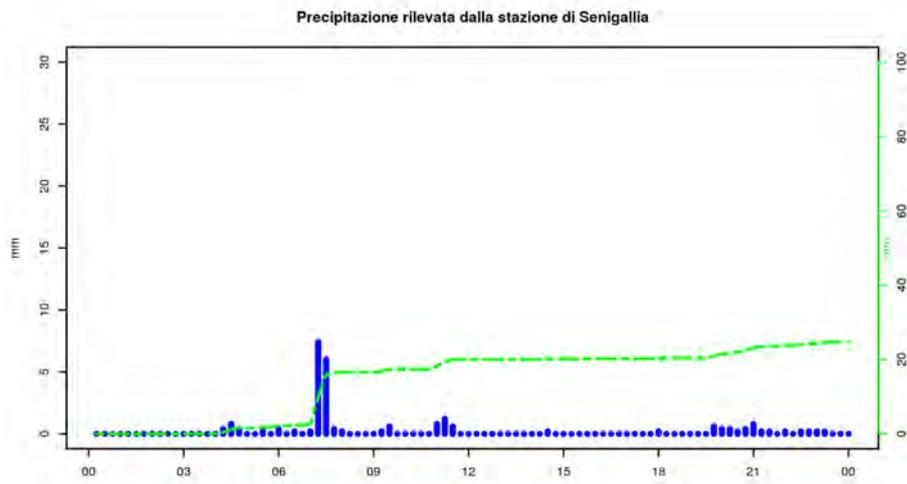
Figura 110: Precipitazioni registrate alla stazione di Senigallia il 26 maggio

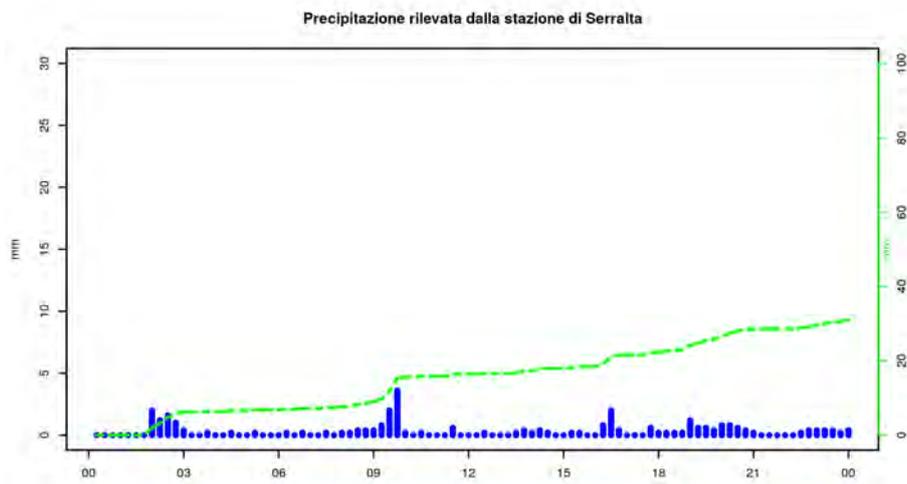
Figura 111: Precipitazioni registrate alla stazione di Serralta il 26 maggio

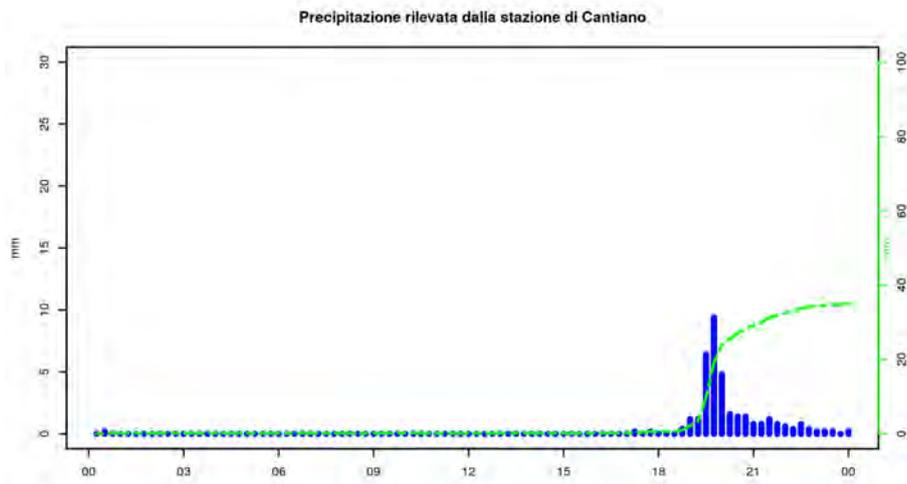
Figura 121: Precipitazioni registrate alla stazione di Cantiano il 27 maggio

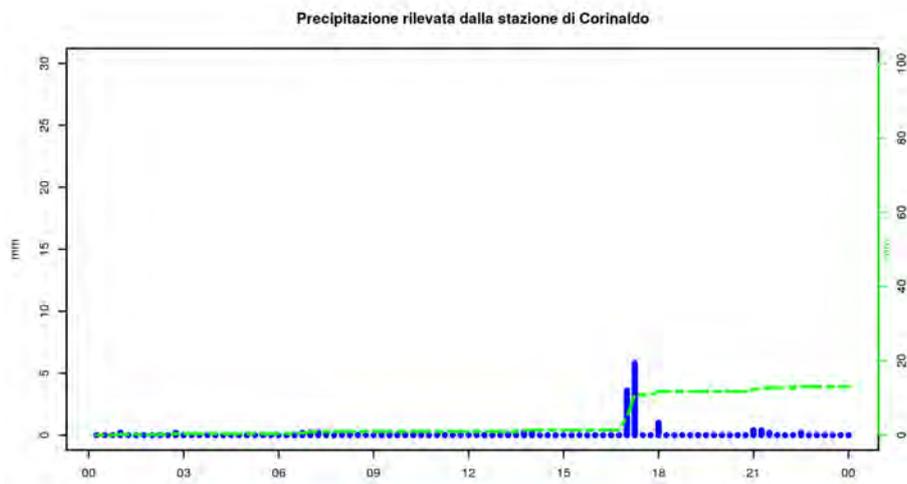
Figura 122: Precipitazioni registrate alla stazione di Corinaldo il 27 maggio

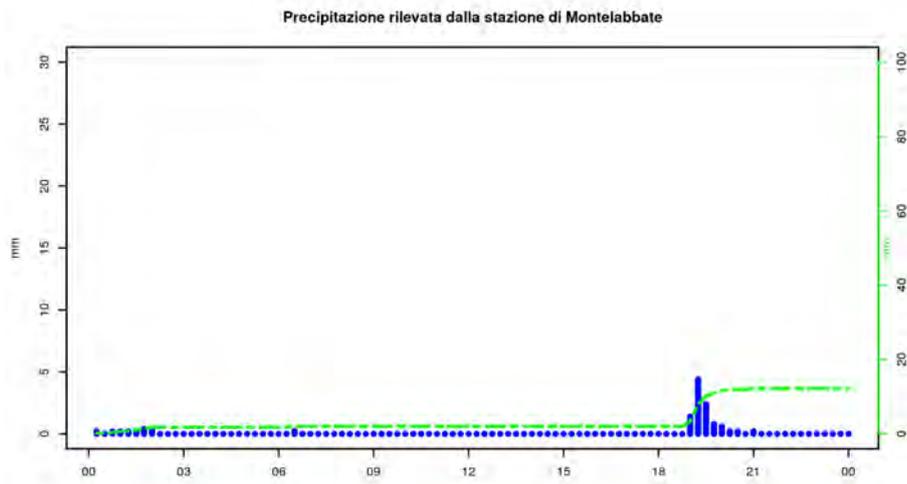
Figura 131: Precipitazioni registrate alla stazione di Montelabbate il 27 maggio

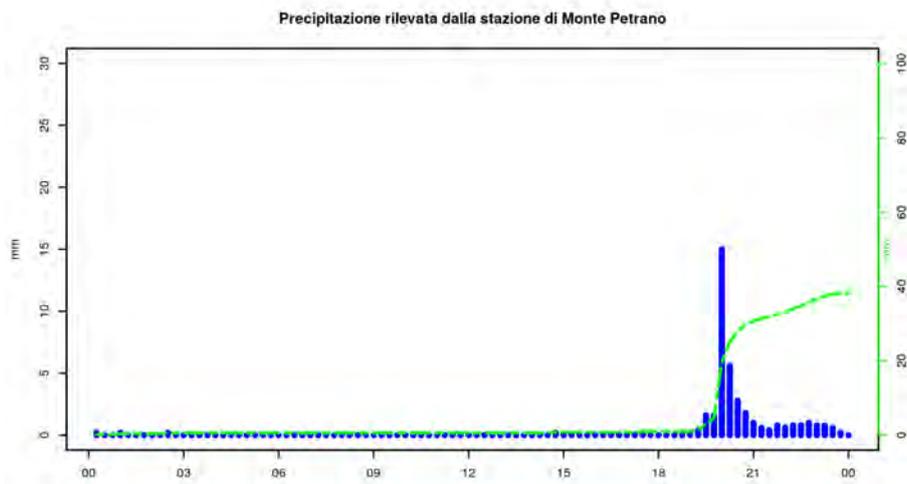
Figura 132: Precipitazioni registrate alla stazione di Monte Petrano il 27 maggio

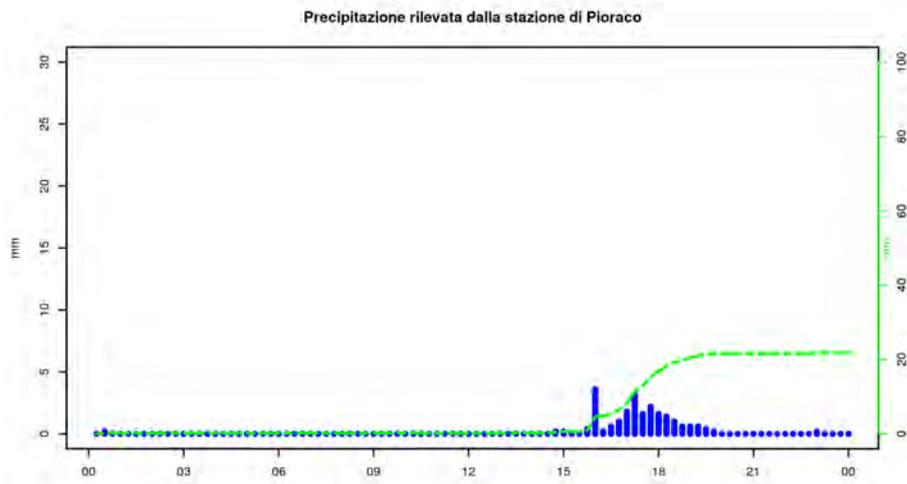
Figura 135: Precipitazioni registrate alla stazione di Pioraco il 27 maggio

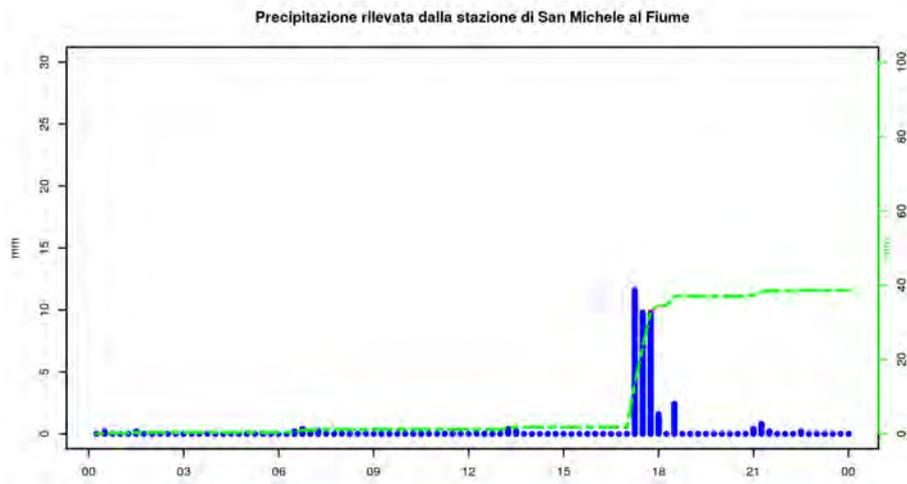
Figura 137: Precipitazioni registrate alla stazione di San Michele al Fiume il 27 maggio

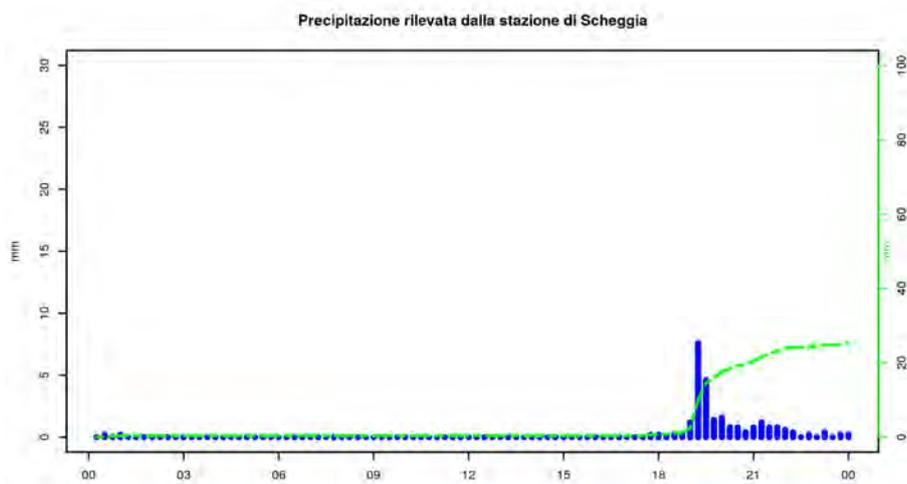
Figura 138: Precipitazioni registrate alla stazione di Scheggia il 27 maggio

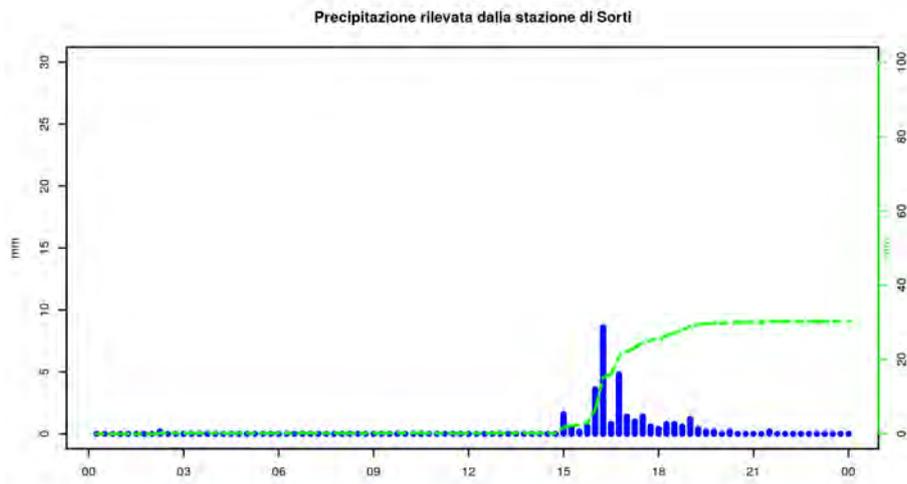
Figura 141: Precipitazioni registrate alla stazione di Sorti il 27 maggio
