RAPPORTO DI EVENTO

Temporali intensi Maggio 2019

A cura del **Centro Funzionale Regionale**

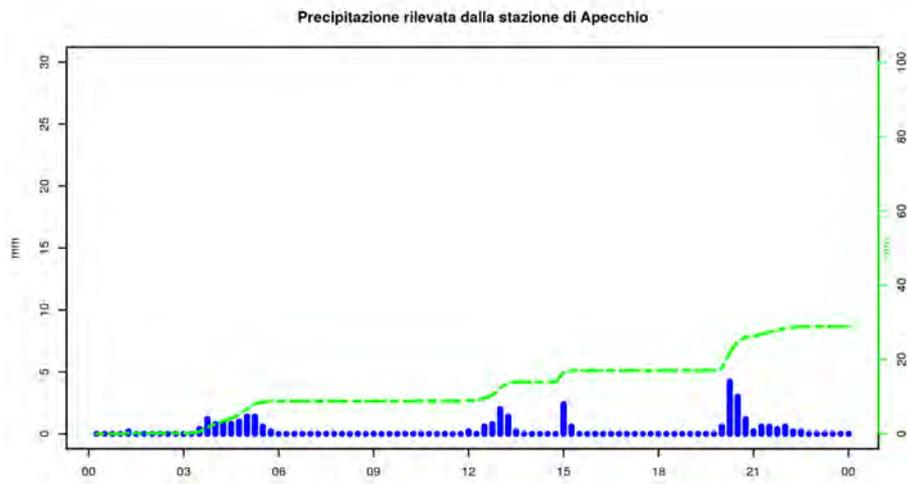
Figura 145: Precipitazioni registrate alla stazione di Apecchio il 28 maggio

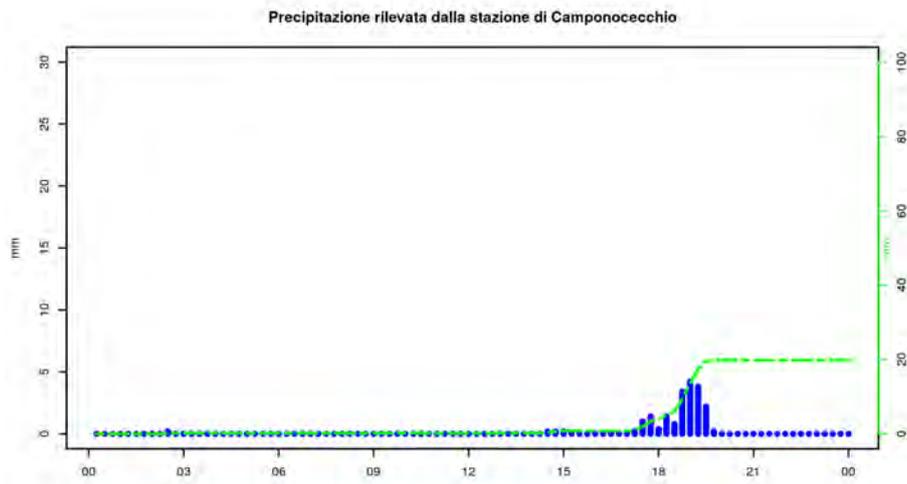
Figura 149: Precipitazioni registrate alla stazione di Camponoccechio il 28 maggio

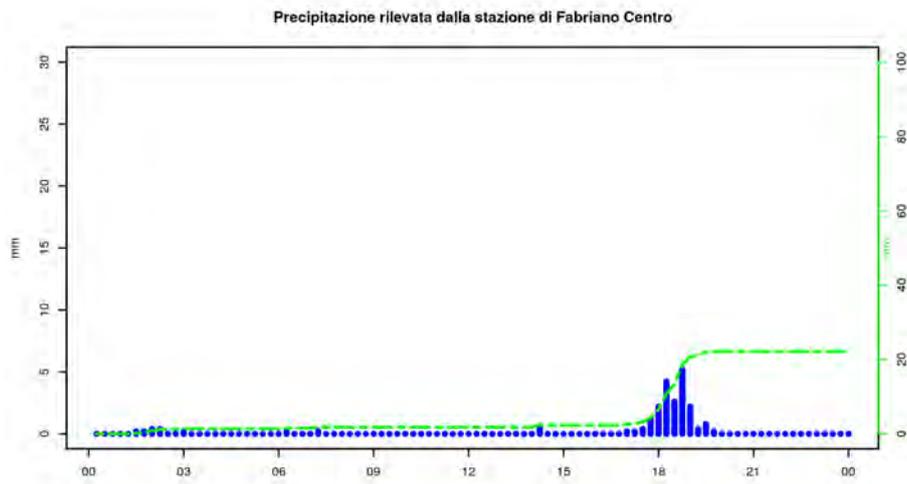
Figura 151: Precipitazioni registrate alla stazione di Fabriano Centro il 28 maggio

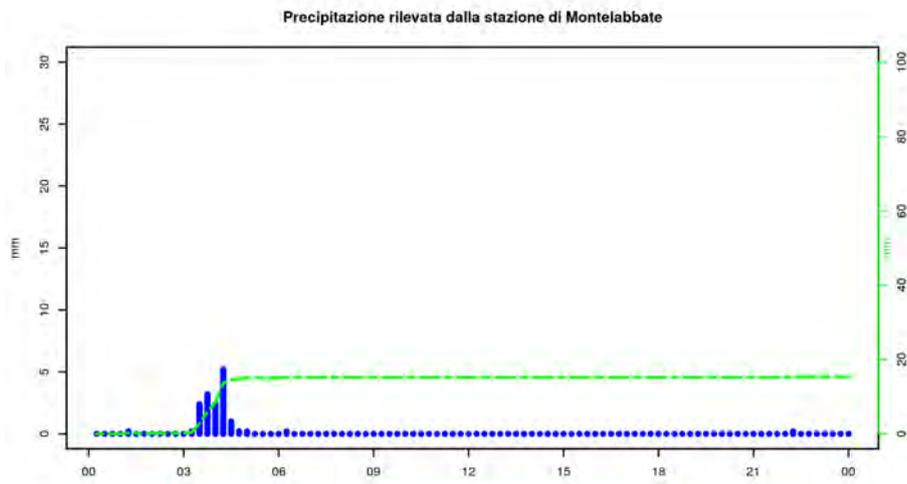
Figura 159: Precipitazioni registrate alla stazione di Montelabbate il 28 maggio

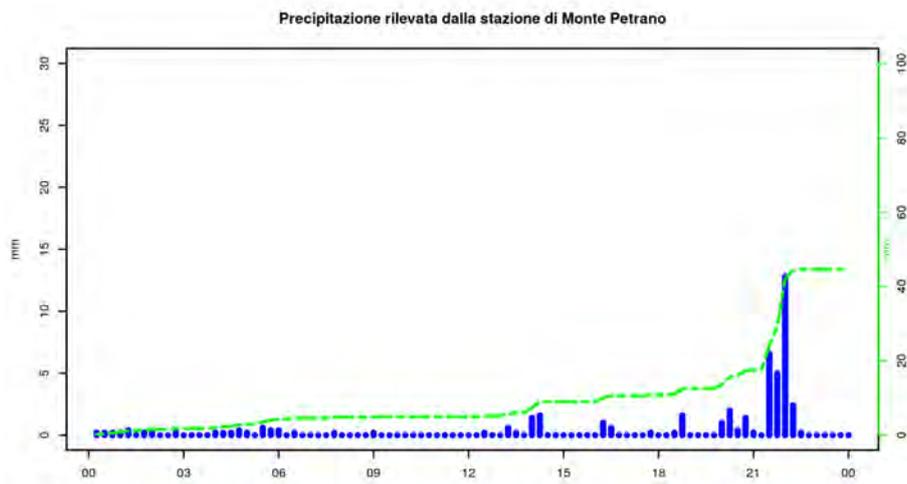
Figura 160: Precipitazioni registrate alla stazione di Monte Petrano il 28 maggio

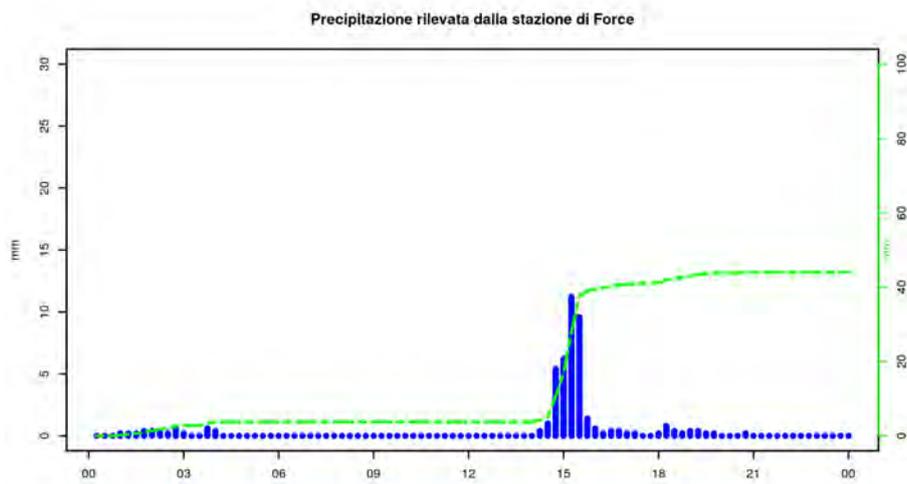
Figura 177: Precipitazioni registrate alla stazione di Force il 29 maggio

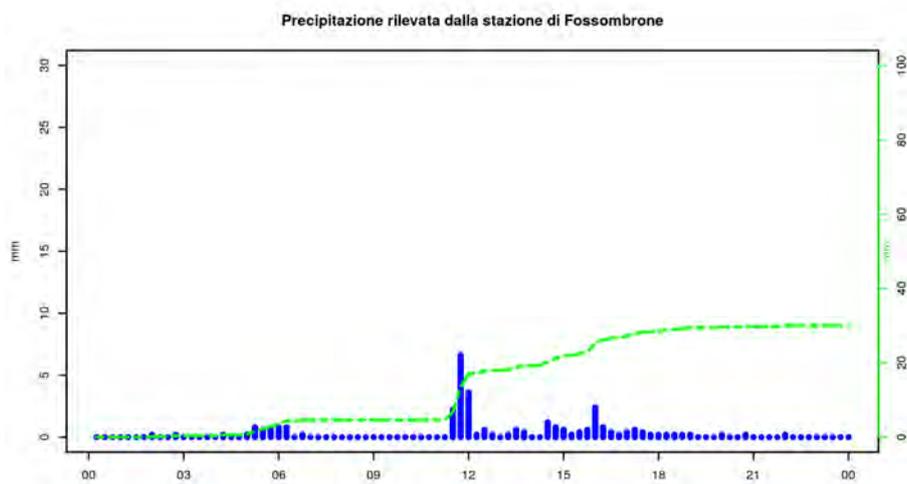
Figura 178: Precipitazioni registrate alla stazione di Fossombrone il 29 maggio

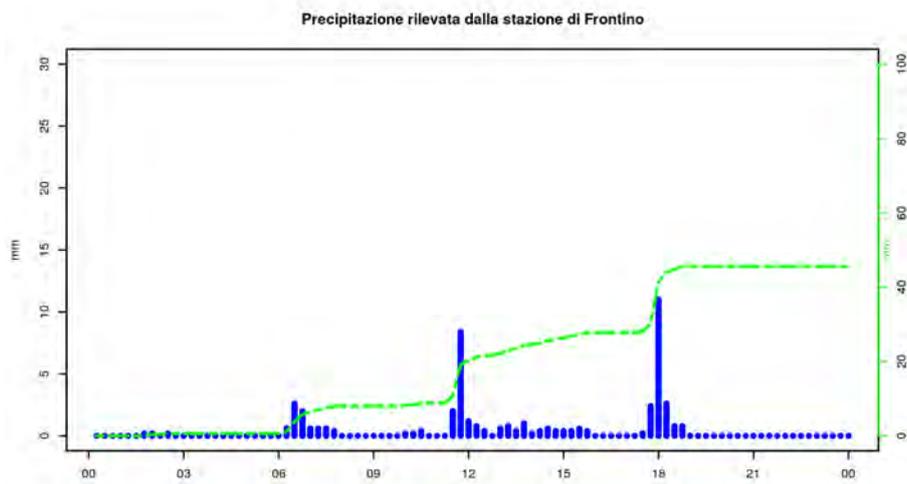
Figura 179: Precipitazioni registrate alla stazione di Frontino il 29 maggio

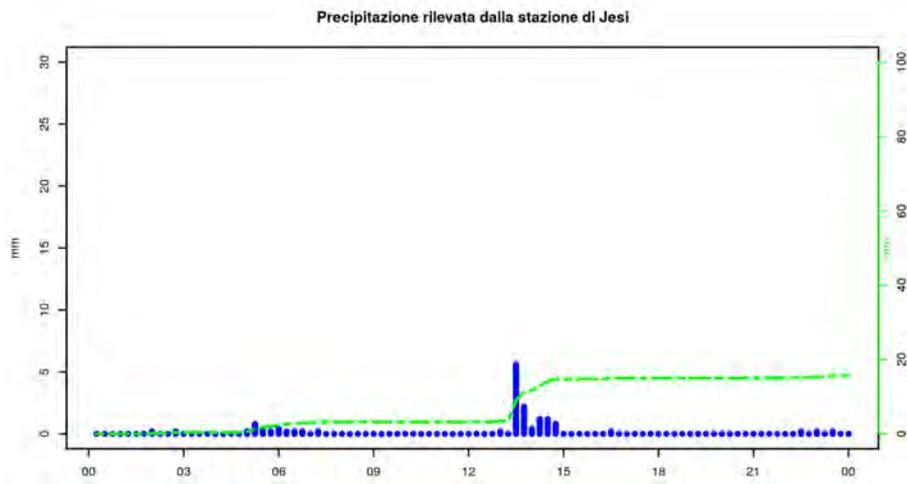
Figura 181: Precipitazioni registrate alla stazione di Jesi il 29 maggio

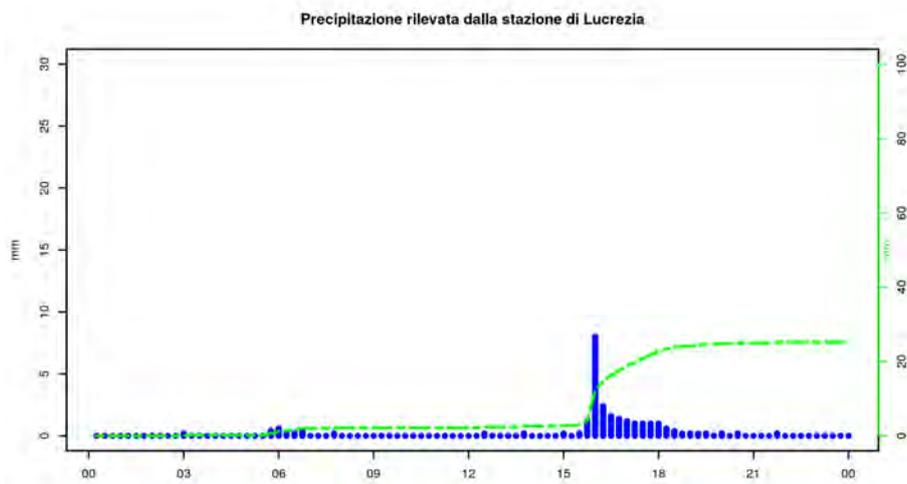
Figura 183: Precipitazioni registrate alla stazione di Lucrezia il 29 maggio

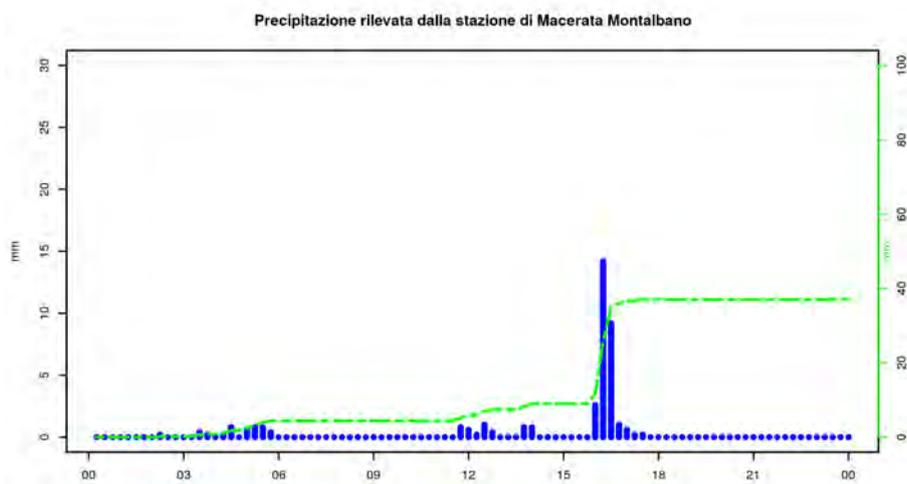
Figura 184: Precipitazioni registrate alla stazione di Macerata Montalbano il 29 maggio

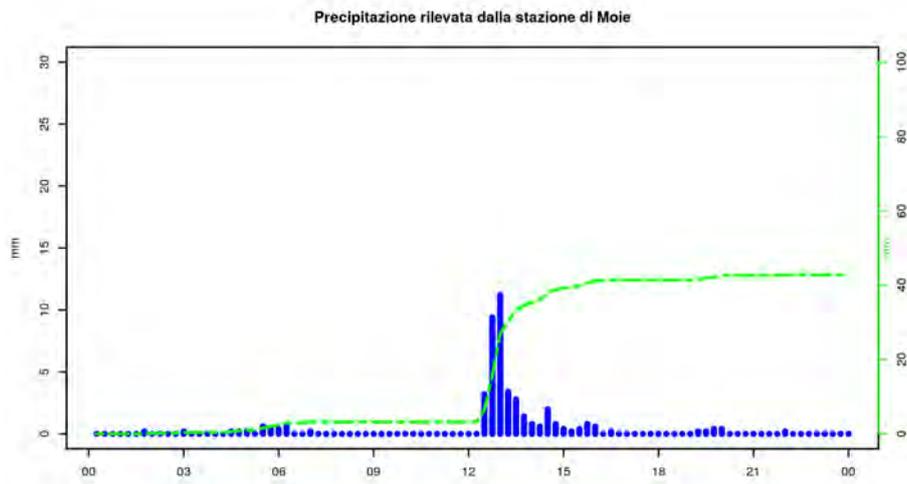
Figura 185: Precipitazioni registrate alla stazione di Moie il 29 maggio

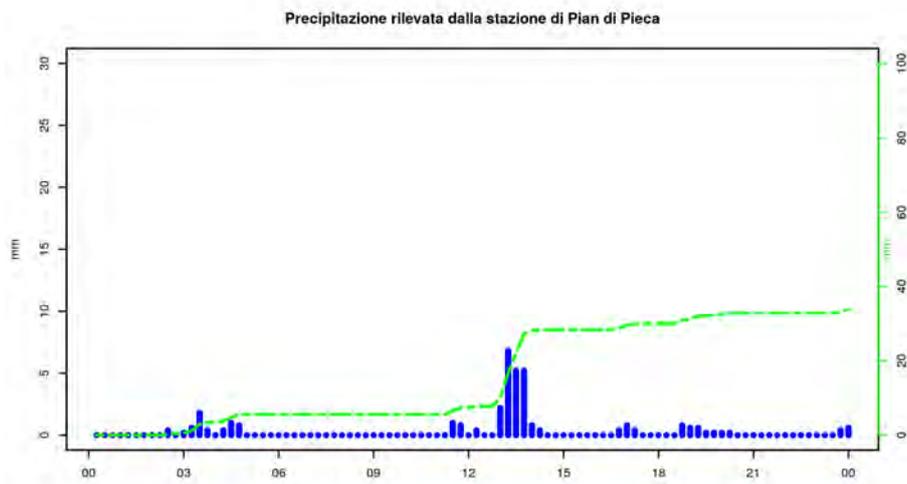
Figura 186: Precipitazioni registrate alla stazione di Pian di Pieca il 29 maggio

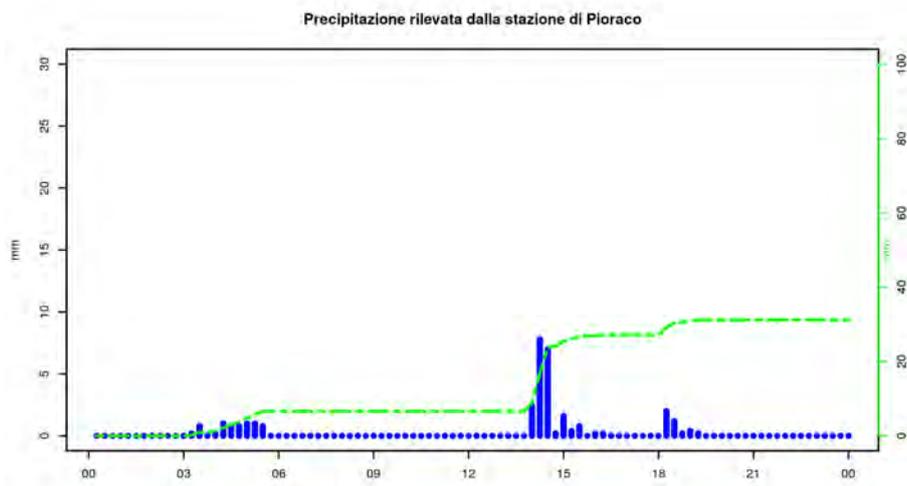
Figura 187: Precipitazioni registrate alla stazione di Pioraco il 29 maggio

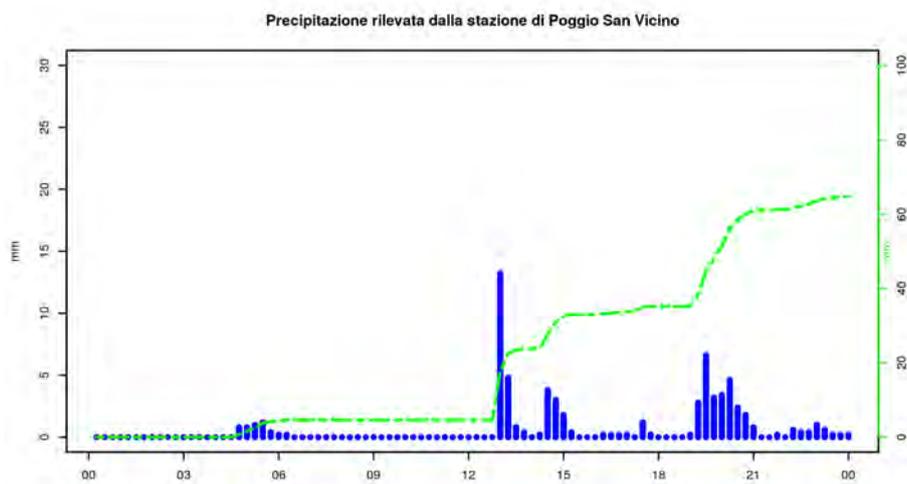
Figura 188: Precipitazioni registrate alla stazione di Poggio San Vicino il 29 maggio

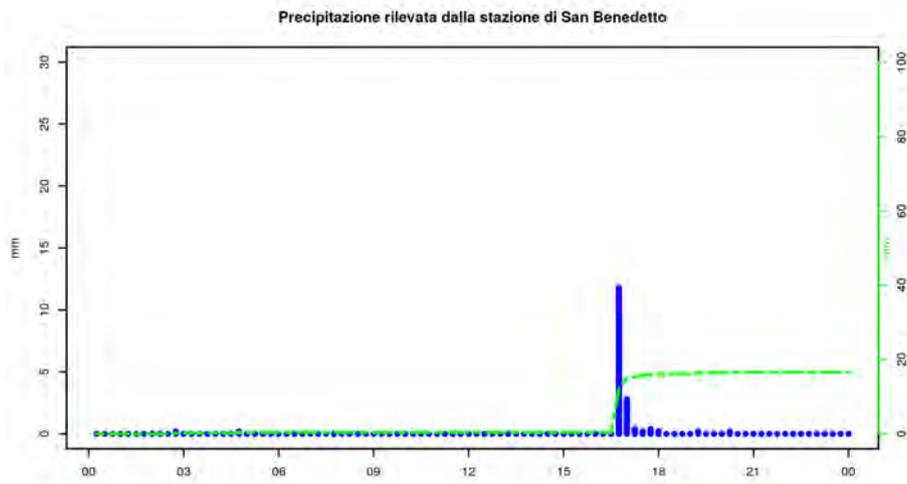
Figura 191: Precipitazioni registrate alla stazione di San Benedetto il 29 maggio

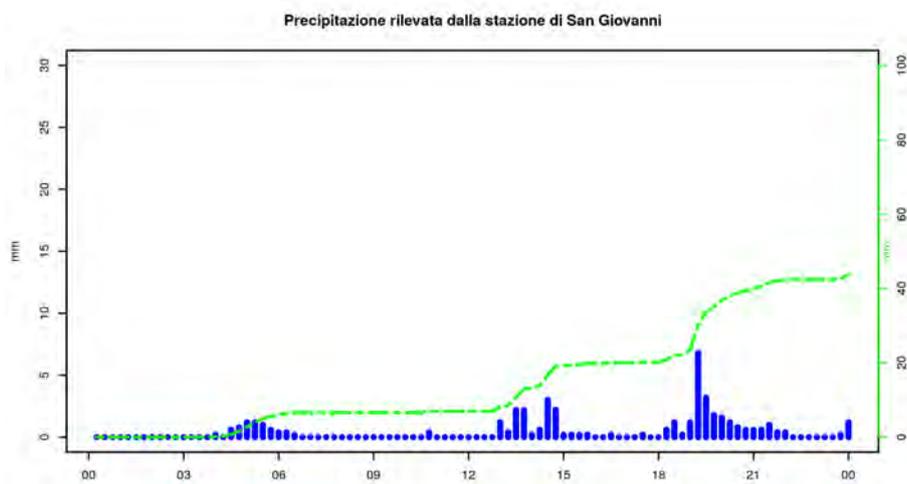
Figura 192: Precipitazioni registrate alla stazione di San Giovanni il 29 maggio

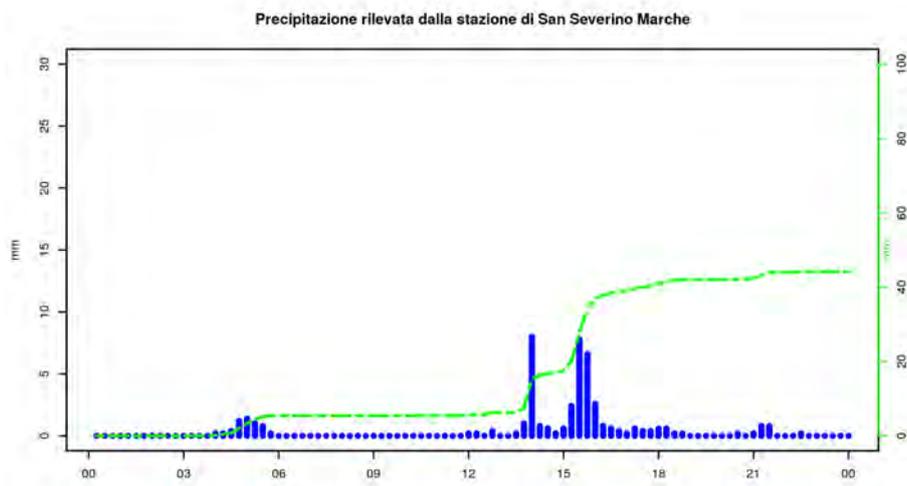
Figura 193: Precipitazioni registrate alla stazione di San Severino Marche il 29 maggio

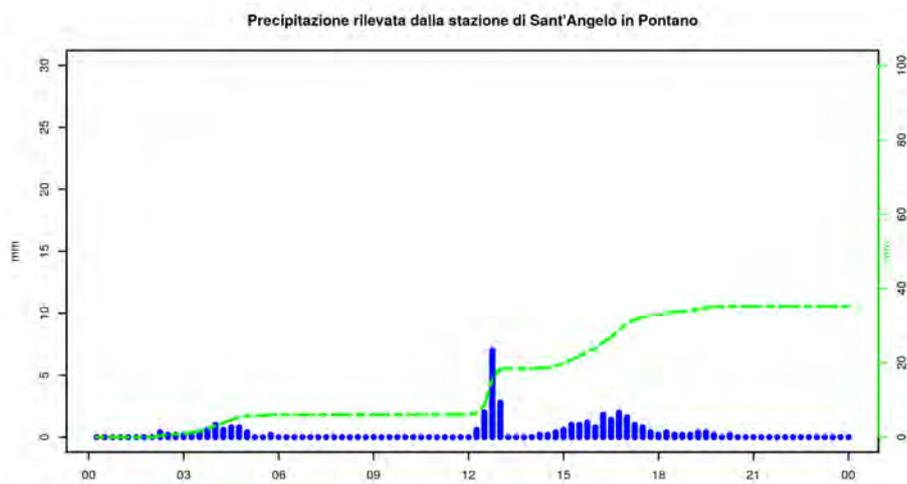
Figura 194: Precipitazioni registrate alla stazione di Sant'Angelo in Pontano il 29 maggio

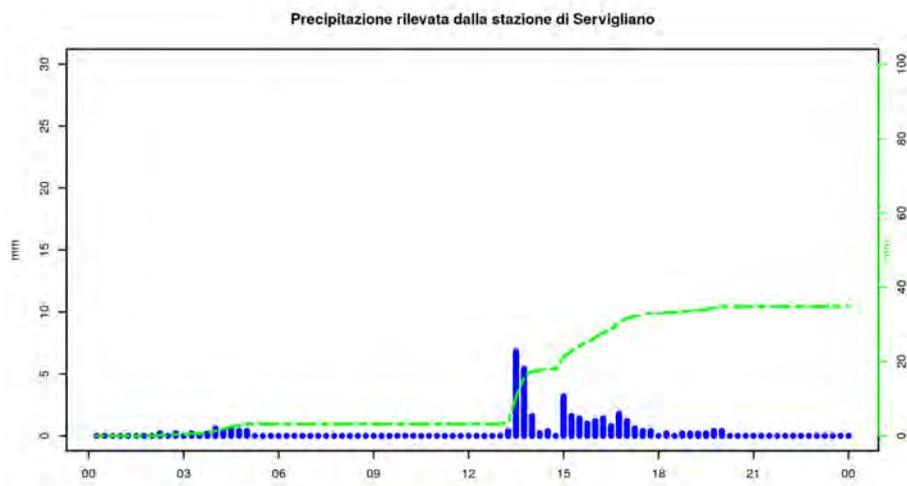
Figura 195: Precipitazioni registrate alla stazione di Servigliano il 29 maggio

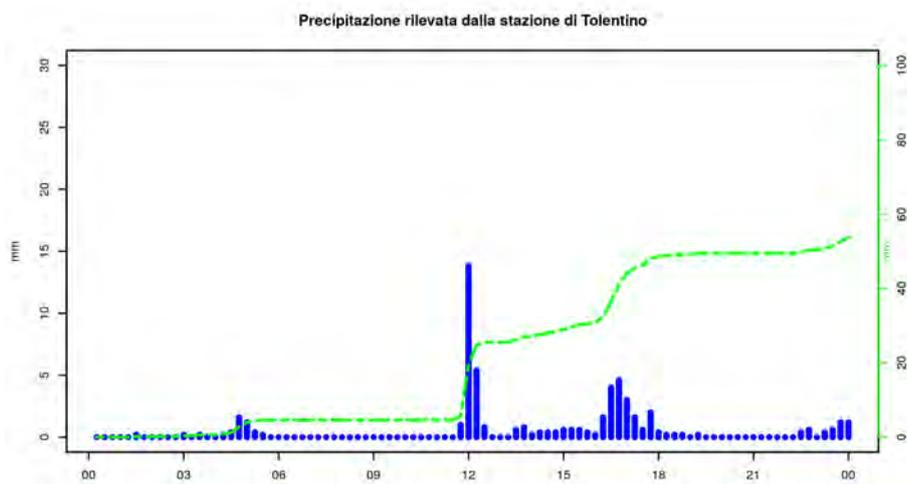
Figura 196: Precipitazioni registrate alla stazione di Tolentino il 29 maggio

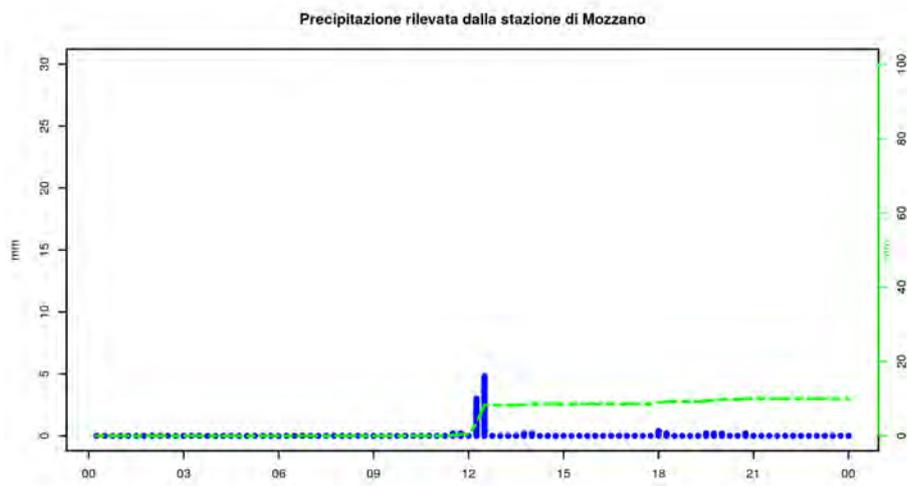
Figura 199: Precipitazioni registrate alla stazione di Mozzano il 30 maggio

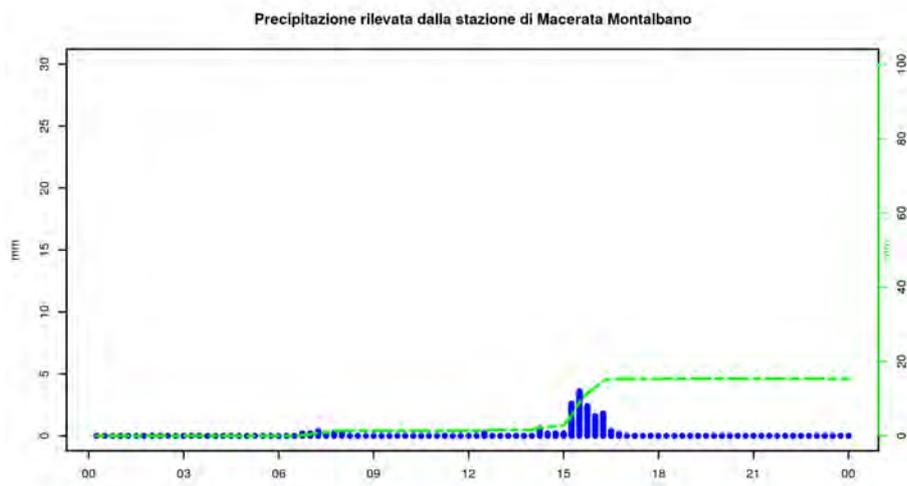
Figura 205: Precipitazioni registrate alla stazione di Macerata Montalbano il 30 maggio
