LA MARINA DORICA S.P.A.

PROGETTO DI ESCAVO E IMMERSIONE SEDIMENTI IN AMBIENTE  
CONTERMINATO A TERGO DI NUOVA BANCHINA SU PALANCOLE

# R.01

Relazione illustrativa

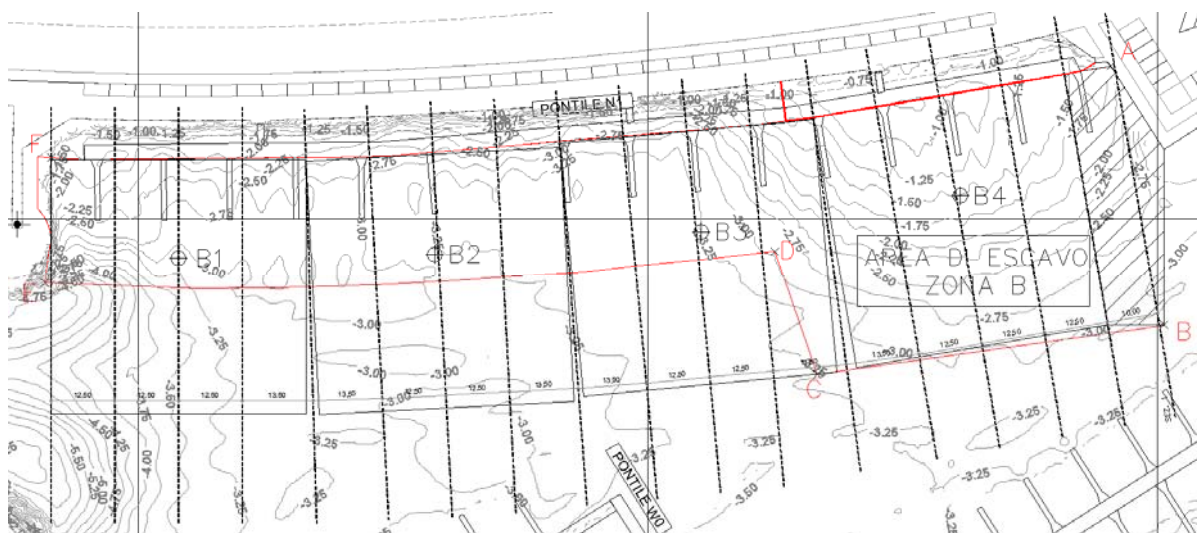
Figura 3. Planimetria area di escavo

Le volumetrie teoriche coinvolte nell'intervento complessivo sono pari a circa 5.574,39 m<sup>3</sup>, suddivise nelle diverse classi di caratterizzazione, comprensive delle tolleranze ammesse di 20 cm durante il dragaggio.
