AUTORITA' PORTUALE DI ANCONA

ADEGUAMENTO TECNICO - FUNZIONALE
RIPROFILATURA BANCHINE 4-5
PORTO DI ANCONA

ELAB. N. 08	RAPPRESENTAZIONE SCHEMATICA DI ULTERIORI TIPOLOGIE STRUTTURALI IDONEE ALL'INTERVENTO		
----------------	--	--	--

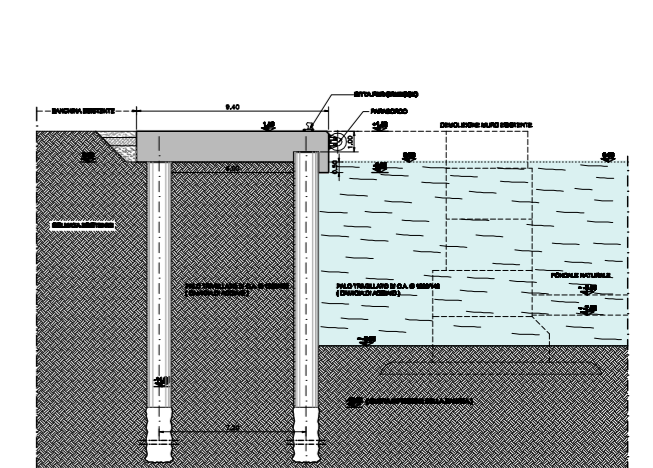
RICOSTRUZIONE BANCHINA ESISTENTE
