Provincia di Macerata

EX SS 362 “Jesina”

Sopralluogo Gruppo di Lavoro Regione Marche

Scheda tecnico- Amministrativa

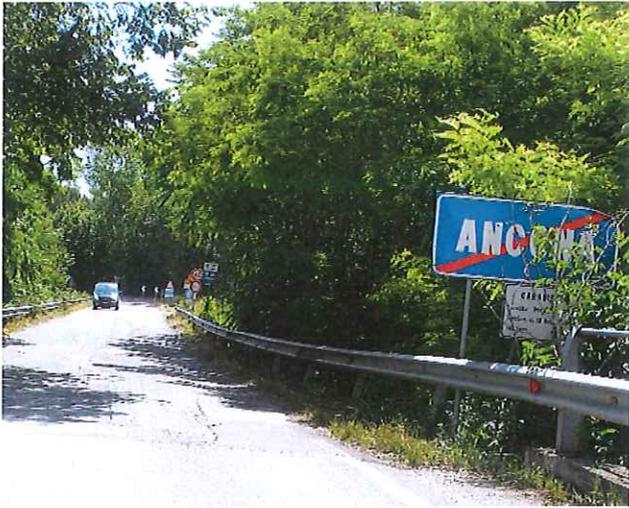
km 22+200

N°	Dal Km	Al Km	GIUDIZIO				LATO (dx/sx)	ANNOTAZIONI/FOTO
			Buono	Discreto	Sufficiente	Scarso		
1	22+200	23+200				x	Dx/Sx	Manto Sgretolata con cedimenti fondali a tratti
2	23+200	25+000				x	Dx/Sx	Presenza buche e rattoppi con cedimenti fondali a tratti
3	25+000	25+350		x			Dx/Sx	Asfalto recente a seguito della realizzazione della rotonda
4	25+350	25+650				x	Dx/Sx	Asfalto ammalorato
5	25+650	25+720		x			Dx/Sx	Asfalto ripristinato
6	25+720	26+270				x	Dx/Sx	Asfalto ammalorato
7	26+270	26+330				x	Dx/Sx	Asfalto ripristinato già danneggiato
8	26+330	27+300				x	Dx/Sx	Presenza buche e rattoppi con cedimenti fondali a tratti
9	27+300	27+700		x			Dx/Sx	Asfalto ripristinato
10	27+700	27+800				x	Dx/Sx	Presenza buche e rattoppi con cedimenti fondali a tratti
11	27+800	27+900		x			Dx/Sx	Asfalto ripristinato
12	27+900	28+400				x	Dx/Sx	Presenza buche e rattoppi con cedimenti fondali a tratti
13	28+400	28+700				x	Dx/Sx	Sgretolata con cedimenti fondali a tratti

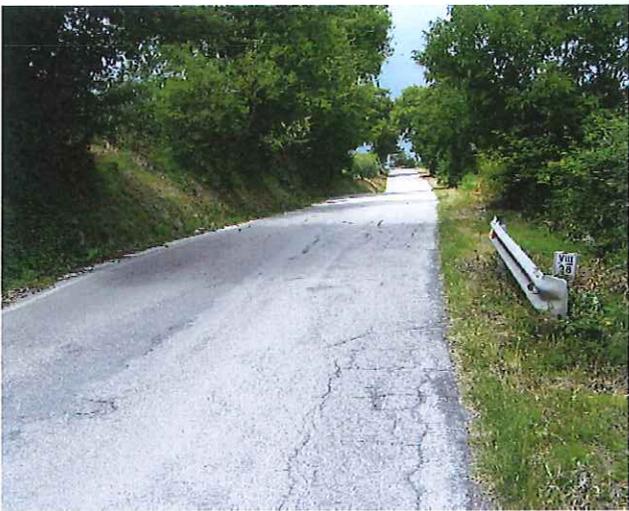
km 28+800

14	28+700	29+880				x	Dx/Sx	Presenza buche e rattoppi
15	29+880	30+000		x			Dx/Sx	Asfalto ripristinato
16	30+000	30+500				x	Dx/Sx	Presenza buche e rattoppi
17	30+500	31+070		x			Dx/Sx	Asfalto ripristinato
18	31+070	31+100				x	Dx/Sx	Presenza buche e rattoppi
19	31+100	31+210			x		Dx/Sx	
20	31+210	31+810		x			Dx/Sx	Asfalto ripristinato
21	31+810	35+079				x	Dx/Sx	Asfalto ammalorato
22	35+079	35+348			x			Centro Abitato
